Приложение D. Отдельные описания полосы землеотвода

Список посещенных объектов на ПЗ			
КП	Река/расположение	Группа	Дата осмотра
12 - 14	Переход через разлом № 1 и прилегающая ПЗ	Северная	31.08.12 г.
14	ПЗ	Северная	31.08.12 г.
22	Река Хандуса и ПЗ	Северная	31.08.12 г.
23 - 25	ПЗ	Северная	31.08.12 г.
41 - 43	ПЗ около реки Аскасай	Северная	31.08.12 г.
63	Река Даги	Северная	31.08.12 г.

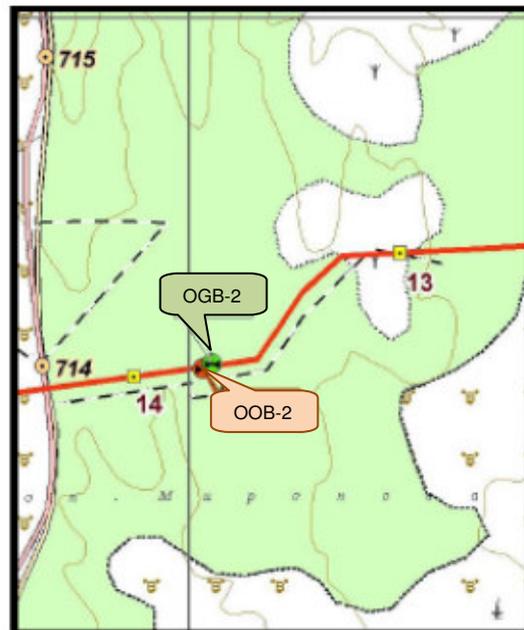
На дренажной системе перехода через разлом № 1 в нескольких местах недавно проведены ремонтные работы — добавлены рассекатели склонов и дренажные каналы, покрытые каменной наброской. Между боковыми выемками южной и северной сторон вдоль ПЗ наблюдаются существенные различия. Боковые выемки, обращенные к южному склону, обладают хорошим растительным покровом, тогда как на боковых выемках стороны, обращенной к северу, растительность очень бедная. Северные склоны покрыты геосетью, на которой присутствуют повреждения. Такие повреждения наблюдаются, как правило, в тех местах, где геосеть расположена горизонтально, а не вертикально. Рекомендуется установить геосеть в соответствии с указаниями производителя. ПЗ к северу от перехода через разлом имеет хороший растительный покров, в то время как покров ПЗ к югу от перехода является скудным и неоднородным.

Фото 1. Вид на юг: отремонтированные средства борьбы с эрозией и повторный засев.

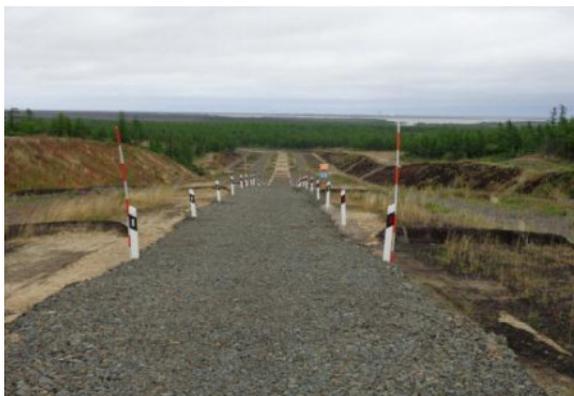
Фото 2. Склон, обращенный к северу: ремонт дренажа и поврежденная геосеть.

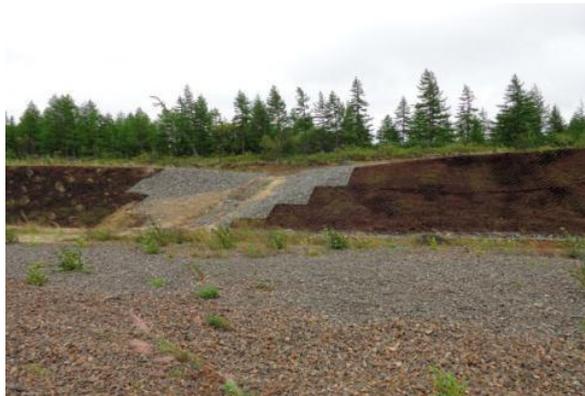
Фото 3. Боковая выемка, обращенная к северу, с горизонтальными повреждениями геосети.

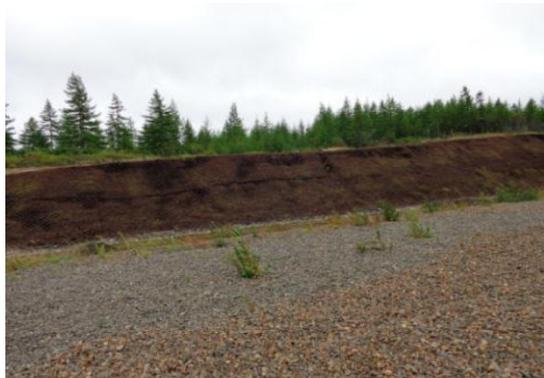
Фото 4. Поврежденная геосеть на боковой выемке.

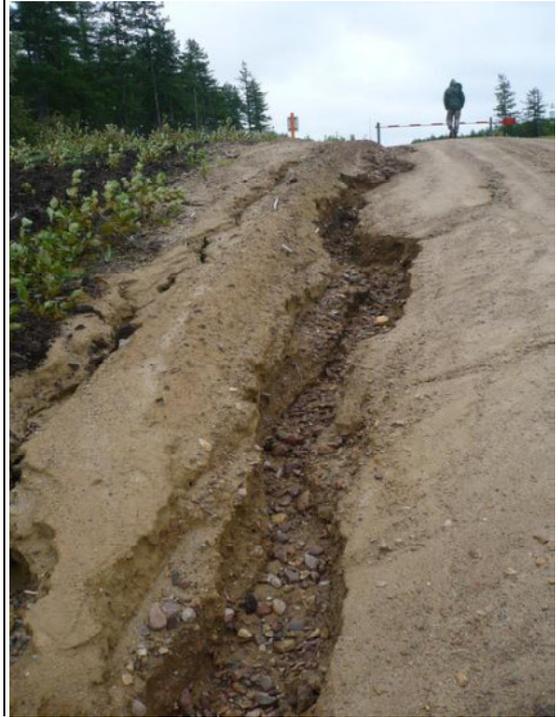
В долине реки Даги наблюдаются улучшения, хотя над траншеями для труб в заболоченных участках присутствует только частичный растительный покров и требуется проведение дополнительных работ (фото 1). Южный склон и боковая выемка хорошо защищены геоджутом и растительным покровом. Боковая выемка только частично покрыта растительностью; рекомендуется проведение дополнительного мониторинга участка (фото 1). ПЗ к югу от УКЗ покрыта хорошим растительным покровом с разнообразной флорой, а также молодой древесной порослью (фото 2 и 3). Подъездная дорога к СГ 11 в настоящее время подвержена глубокой эрозии вдоль склона (фото 4).

Фото 4. Эрозия почвы вдоль подъездной дороги к УКЗ.

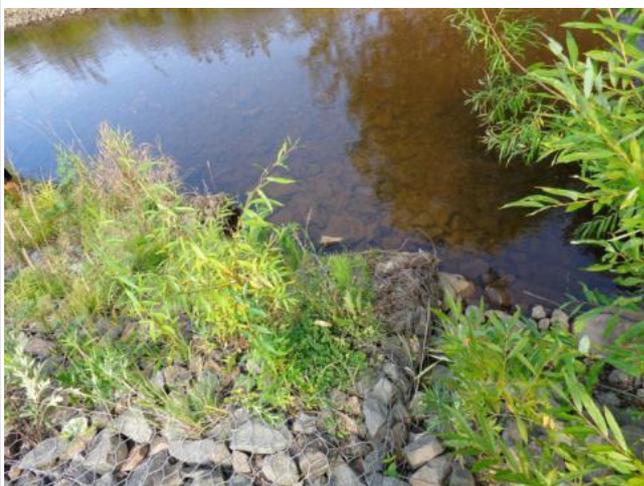
Оба берега реки Воскресеновка укреплены матрацами Рено. Матрацы не повреждены, и через них пробивается растительность (фото 1 и 2). Передний край матраца Рено, подверженный воздействию потока, имеет следы износа; в будущем здесь может потребоваться текущий ремонт (фото 3).

Фото 3. Вид нижней части матрацев Рено выше по течению с повреждениями переднего края.

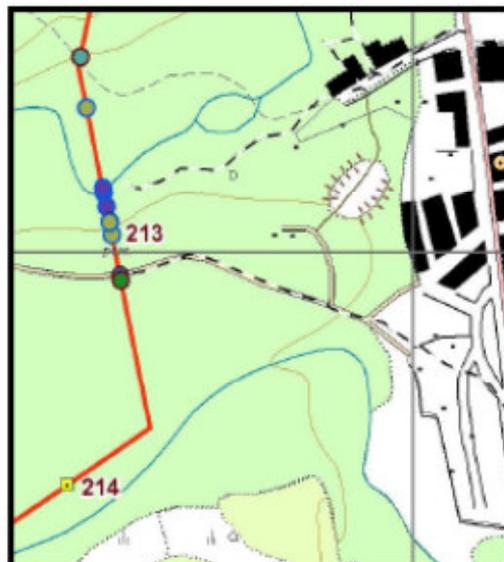
Побединка — бурная река, потребовавшая сильного укрепления внешнего (южного) берега. В настоящее время южный берег укреплен многоуровневыми габионами и массивной каменной наброской, расположенной выше по течению от перехода в точке большого воздействия потока (фото 1 и 2). Габионовая стена имеет следы износа и подлежит мониторингу.

Фото 1. Вид на южный берег реки вверх по течению: многоуровневая габионовая стена.

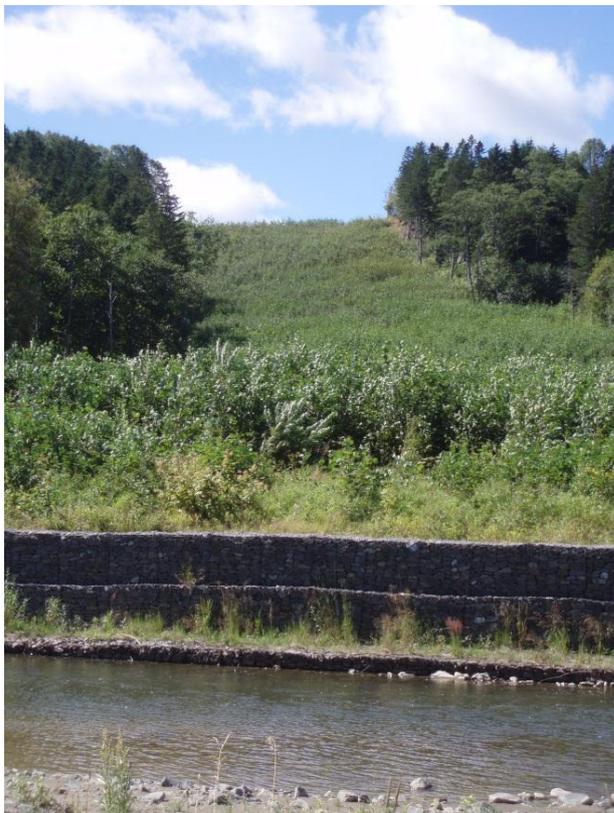
Сам переход выглядит неповрежденным. Южный берег укреплен габионовой стеной (фото 3), которая при осмотре в целом была в хорошем состоянии, хотя и было обнаружено незначительное повреждение в нижней по течению части стены (фото 4). Во время настоящего посещения наблюдалось значительное восстановление растительного покрова на ПЗ (фото 3), но также был отмечен значительный рост древесной поросли (ольха), которую следует удалить.

Фото 4. Незначительное повреждение в нижней по течению части габионовой стены.

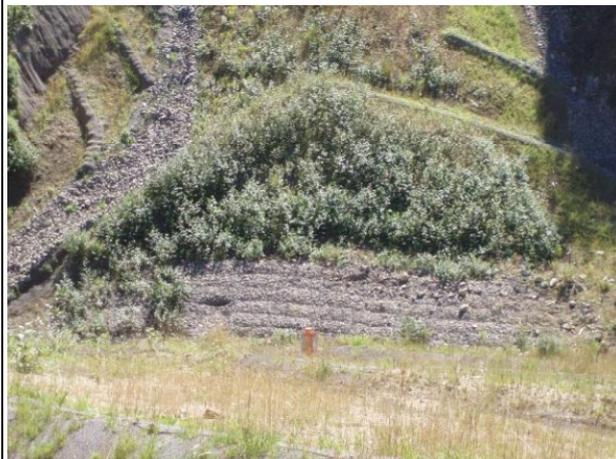
Дренажные каналы со стороны ПЗ на южном склоне укреплены камнями, но на восточной стороне наблюдаются размывы, а также присутствует незначительное разрушение матрацев Рено на южном берегу реки (фото 4).

Фото 4. Вид южного склона: разрастание древесной поросли над матрацами Рено, а также их незначительное повреждение.

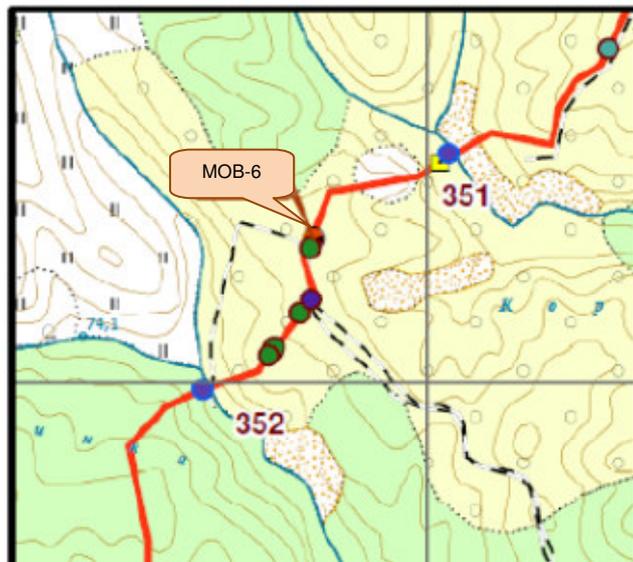
Фото 1. Вид на север через реку: габионовые стены и северный склон со скудным растительным покровом. Обратите внимание на следы наносов на габионовой стене.

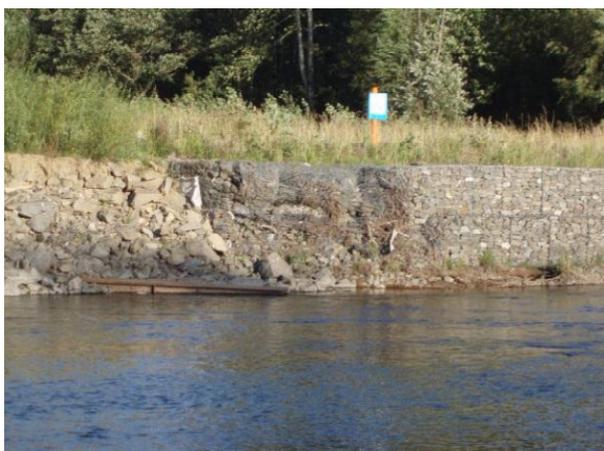
Макаровка — широкая бурная река, которая становится полноводной при сильных дождях и в сезон таяния. Берега реки укреплены габионовыми стенами. Габион на северном берегу короткий с западной стороны, со следами эрозии и повреждения: подобные повреждения были обнаружены в октябре 2011 г. во время посещения НКОС, они требуют внимания (фото 1). На северном берегу также присутствует металлический мусор (возможно, оставшийся после строительства моста), который следует удалить (фото 1). Габионовая стена на южном берегу не имеет повреждений (фото 2), а противоиловые заграждения над стеной повреждены, но необходимости в них больше нет и их следует удалить (фото 3).

Фото 1. Вид вверх по течению: повреждение габионовой стены на северном берегу и хороший растительный покров за стеной.
