**КП 370.2 Река Лесная 1**

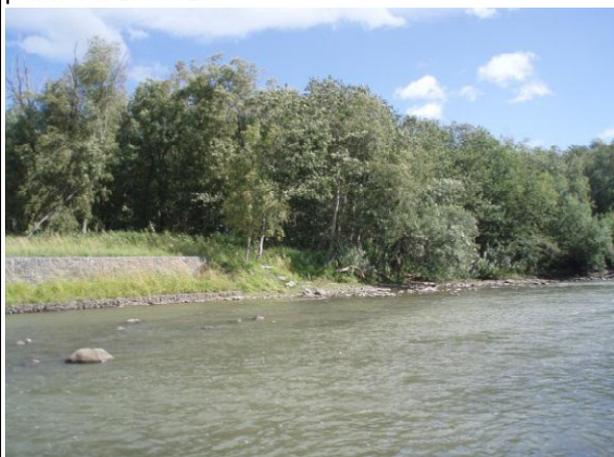
**Фото 1.** Вид на габионовые стены на северном берегу. Обратите также внимание на плотную растительность.

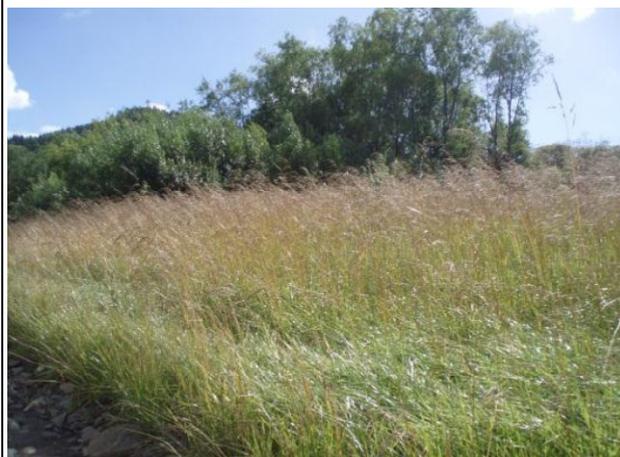
Северный берег перехода через реку Лесная 1 укреплен матрацами Рено и габионовой стеной (фото 1). Южный берег укреплен матрацами Рено, засыпанными природным речным гравием. ПЗ по обеим сторонам имеет плотный растительный покров (появились молодые деревца, которые следует удалить). Армированный дренажный канал, расположенный в габионовой стене, функционирует исправно (фото 3).

**Фото 2.** Вид на плотный растительный покров на южном берегу.

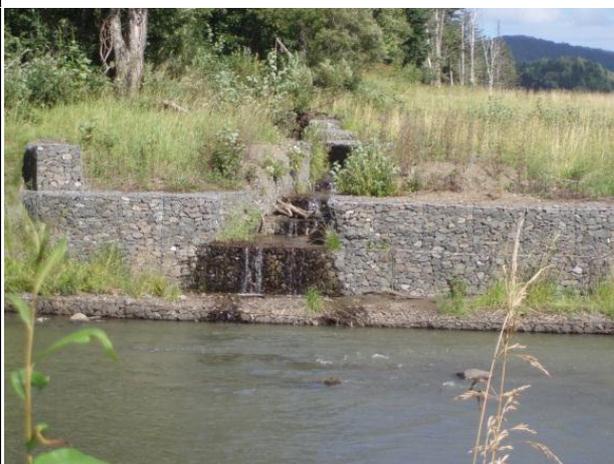
**Фото 3.** Вид на дренажный канал и габионовую стену на северном берегу.

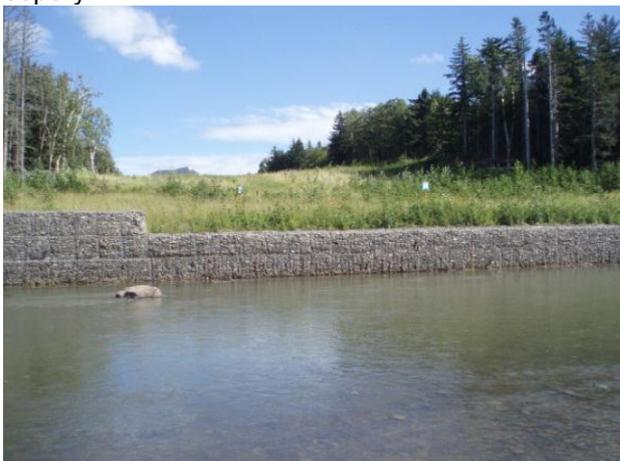
**Фото 1.** Вид на габионовые стены на северном берегу.

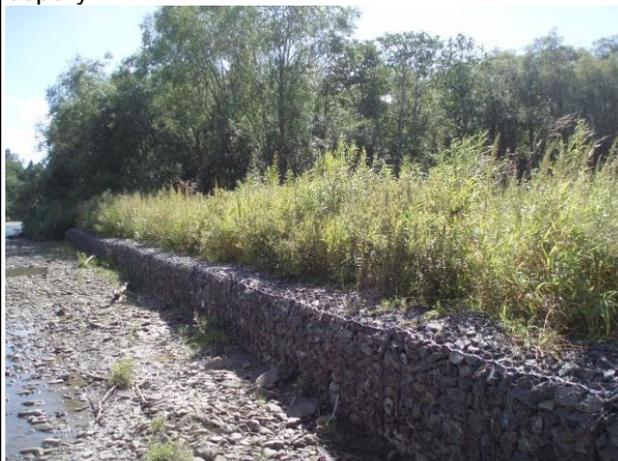
**Фото 2.** Вид на габионовые стены на южном берегу.

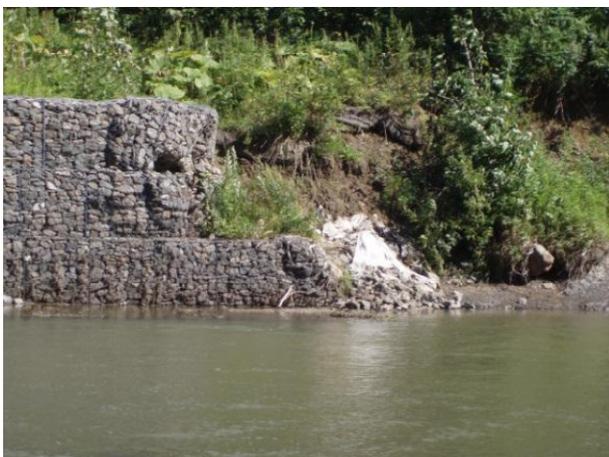
Оба берега перехода через реку Лесная 2 укреплены матрацами Рено и габионовой стеной (фото 1 и 2). На обоих концах габионовой стены на северном берегу наблюдается некоторая эрозия и повреждения (фото 3).

**Фото 3.** Эрозия и повреждение габиона на северном берегу.

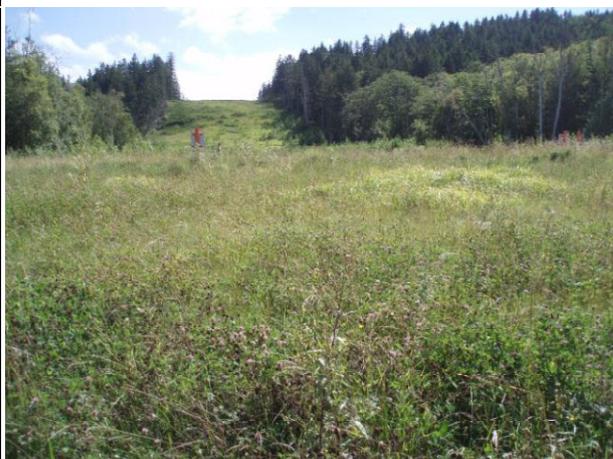
**Фото 3.** Вид на ПЗ к югу с хорошим восстановлением растительного покрова.

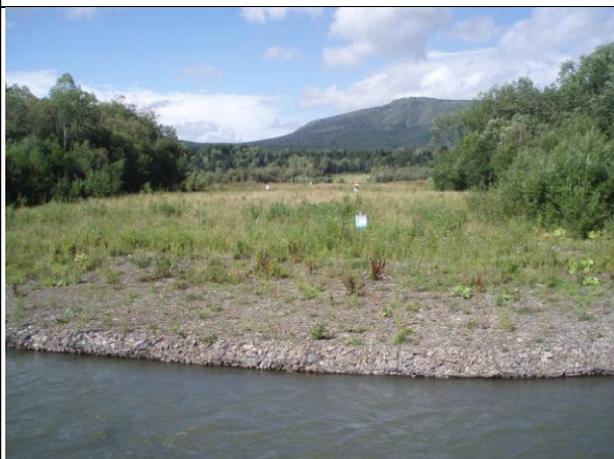
**Фото 4.** Вид на север: ПЗ с хорошим растительным покровом.

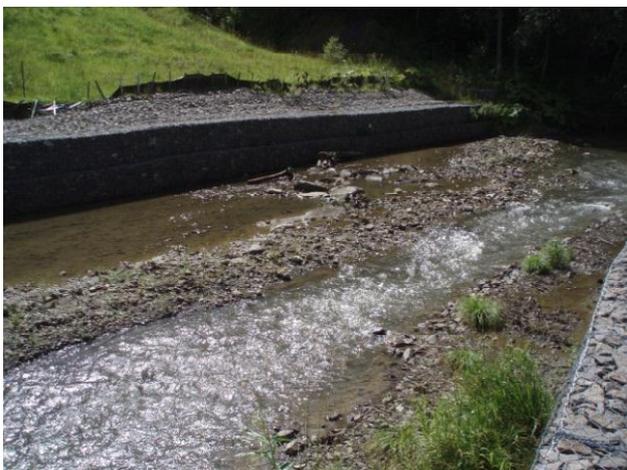
**Фото 1.** Вид вверх по течению от перехода: матрацы Рено и габионовая стена.

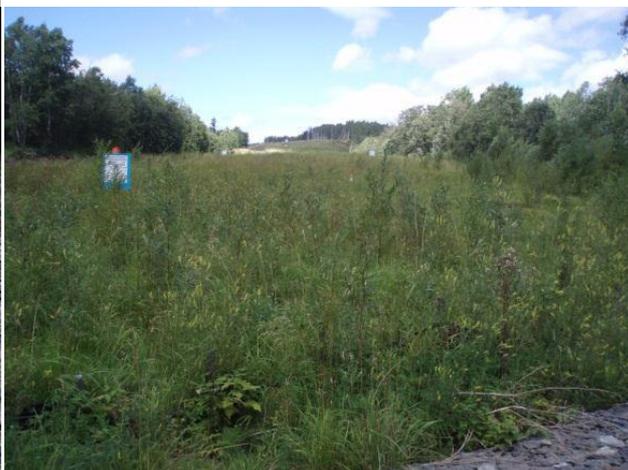
**Фото 2.** Вид на ПЗ к северу от перехода с обильным растительным покровом.

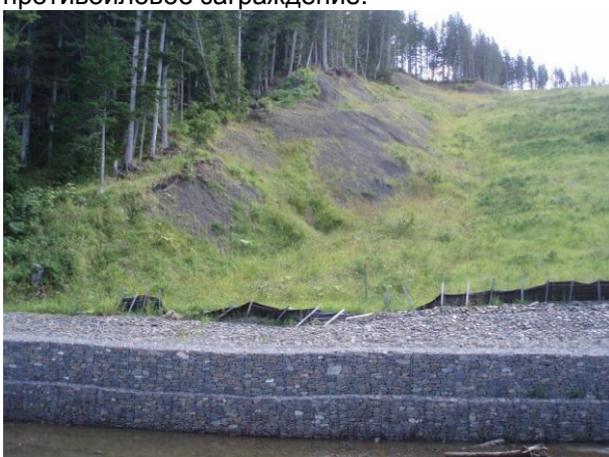
ПЗ на северной стороне перехода имеет хороший растительный покров (фото 2). На южном склоне также присутствует хороший растительный покров, но некоторые боковые выемки остаются частично голыми (фото 3). Противоиловое заграждение на южной стороне повреждено и требует ремонта (фото 3).

**Фото 3.** Вид на юг: южный склон в основном с хорошим растительным покровом, но есть голые боковые откосы и требующее ремонта противоиловое заграждение.

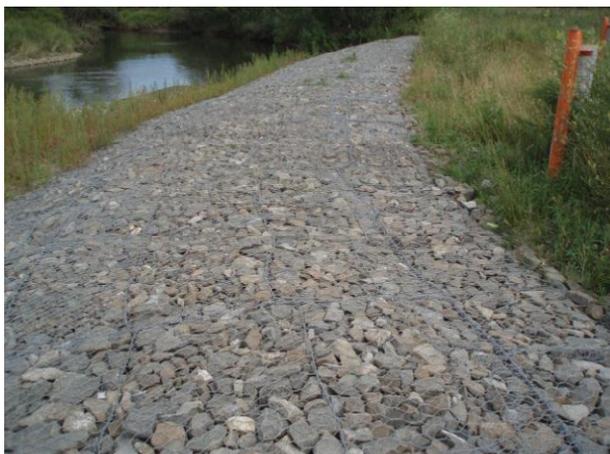
**Фото 1.** Матрацы Рено на южном берегу.

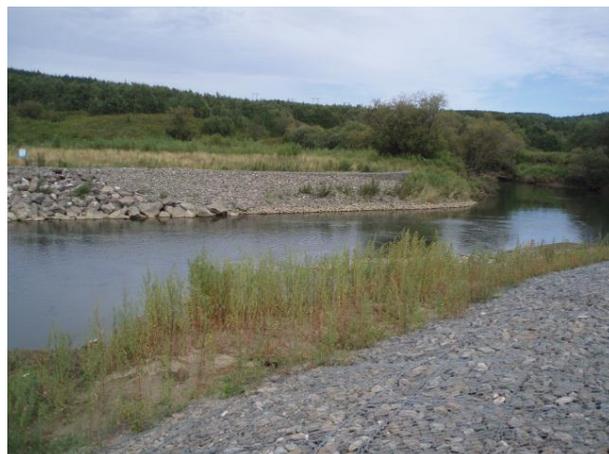
**Фото 2.** Каменная наброска на северном берегу реки.

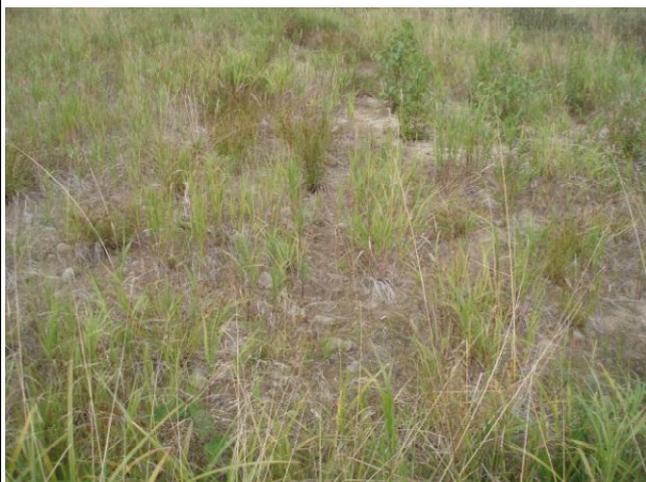
Участок водно-болотных угодий имеет хороший растительный покров, но почва оказалась сухой, а признаков заболоченности не было обнаружено ни на ПЗ, ни на прилегающих участках. Над линией оптоволоконной связи видно небольшое понижение.

**Фото 5.** Сухая почва на участке, отнесенном к водно-болотным угодьям.

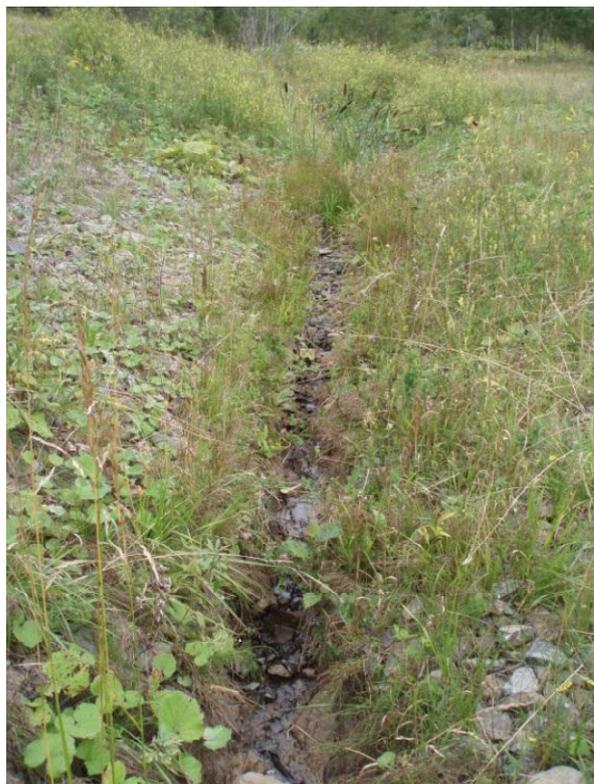
**Фото 1.** Матрацы Рено и растительность на северном притоке.

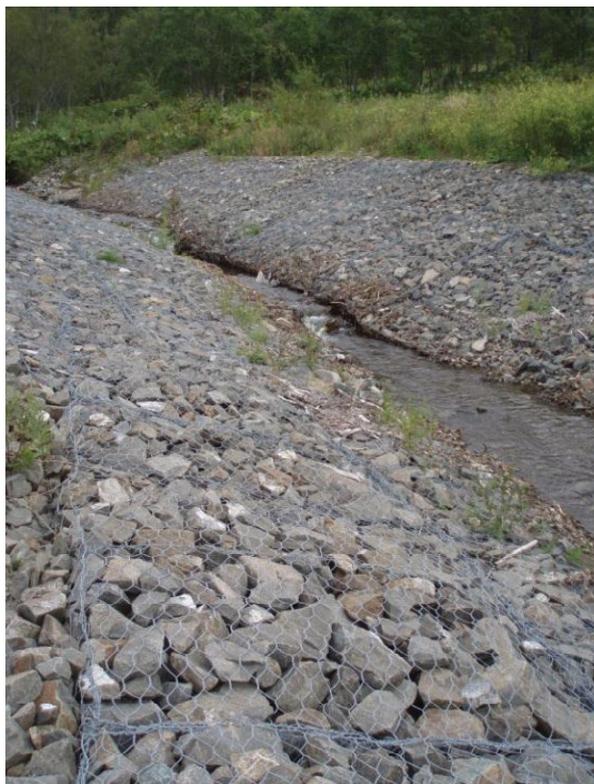
Оба берега основного русла укреплены матрацами Рено, но их установка привела к заметному сужению русла (фото 2), а это, в свою очередь, привело к небольшому подмыванию самих матрацев. Перепады речного русла также были засвидетельствованы на переходе (фото 4).

**Фото 2.** Матрацы Рено на основном потоке, приведшие к сужению русла.

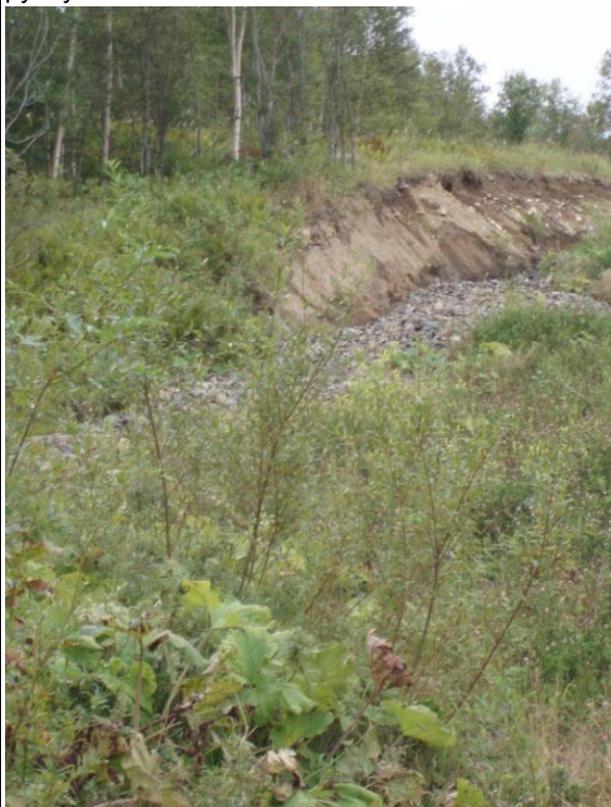
Дренажный канал на восточной стороне южного склона, идущий к основному руслу, был частично размыт, также были отмечены незначительные разрушения боковой выемки (фото 3). Это привело к незначительному стоку наносов в реку.

**Фото 3.** Эрозия боковой выемки на восточной стороне южного склона, обращенной к основному руслу.

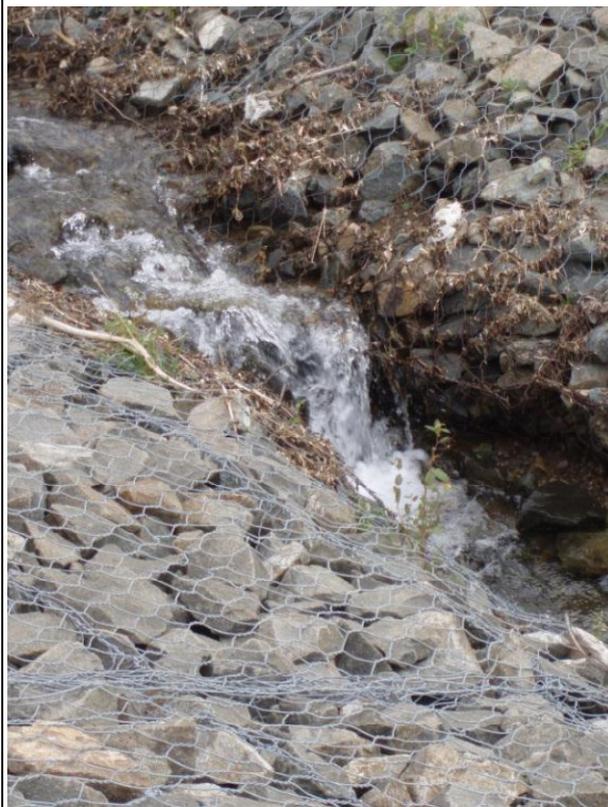
**Фото 4.** Перепады в русле основного потока.

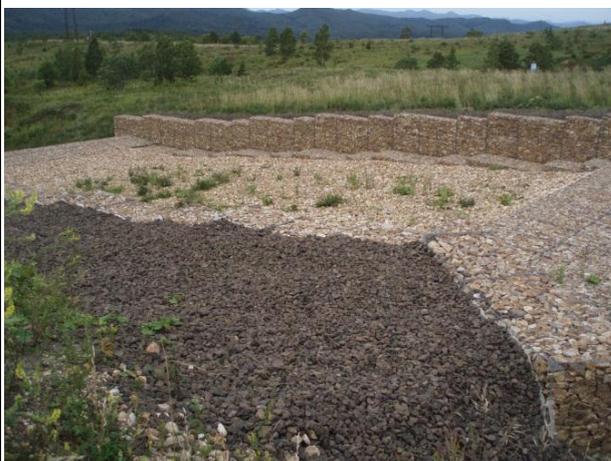
**Фото 5.** Конструкция временного дренажного канала.

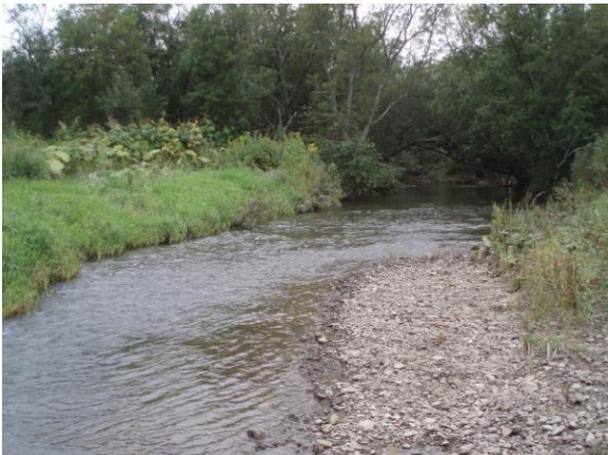
**Фото 1.** Вид на берега реки.

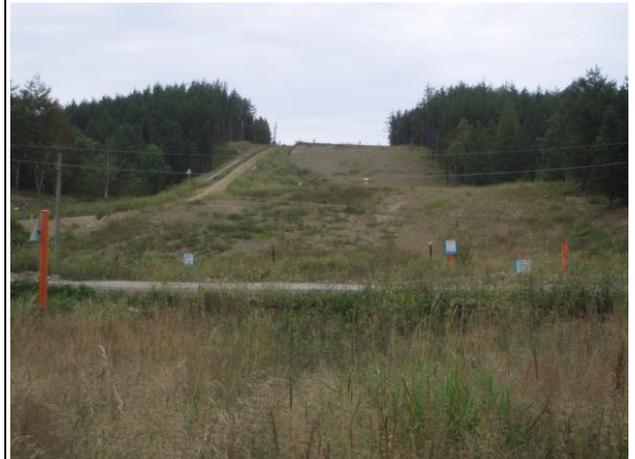
**Фото 2.** Вид на юг через реку и железную дорогу (ограниченный растительный покров на склоне).

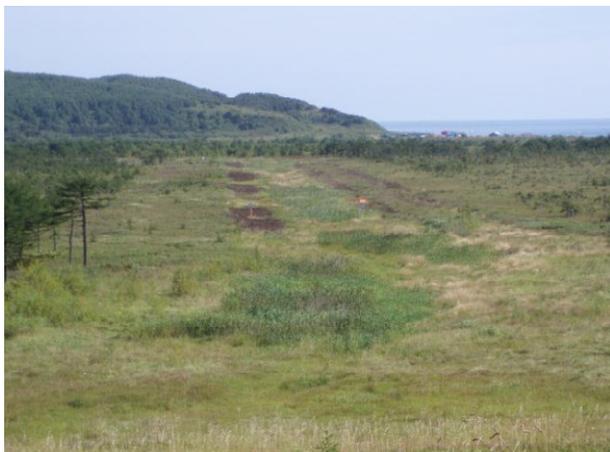
Подход к реке Мануй осуществляется с юга, через водно-болотные угодья. Восстановленный растительный покров заболоченного участка имеет неоднородное качество, с голыми участками грунта над большей частью обоих трубопроводов и линии оптоволоконной связи (фото 1). В ходе более тщательного осмотра было выявлено наличие: завезенного материала (грунт/гравий), особенно на старой колейной дороге (фото 2), значительных участков накопления воды из-за понижения между трубопроводами (фото 1 и 3) и мест восстановления растительного покрова, где виды растений значительно отличались от видов, произрастающих за пределами ПЗ. Наиболее успешное восстановление наблюдается в основном около реки, и мы обратили внимание на то, что на данном участке находится трансекта для мониторинга (которая в связи с этим может создавать в целом оптимистическую картину общего восстановления заболоченного участка).

**Фото 1.** Вид водно-болотных угодий. Видны голый грунт над трубопроводами и линией оптоволоконной связи и понижение между трубопроводами.

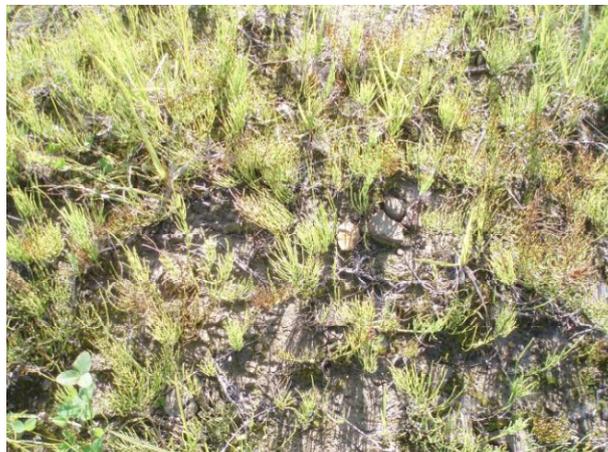
**Фото 2.** Завезенный материал на ПЗ.

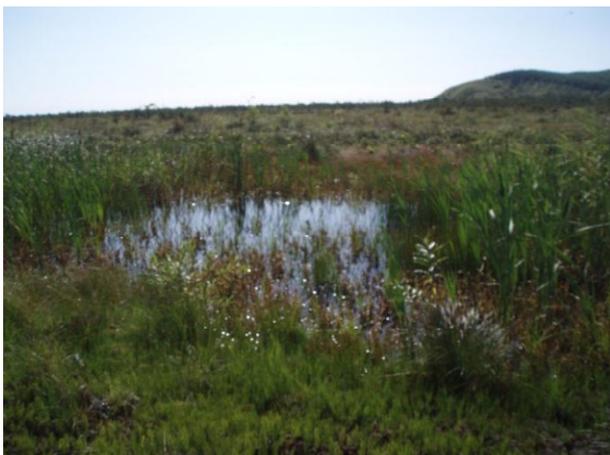
**Фото 3.** Скопление воды на ПЗ.

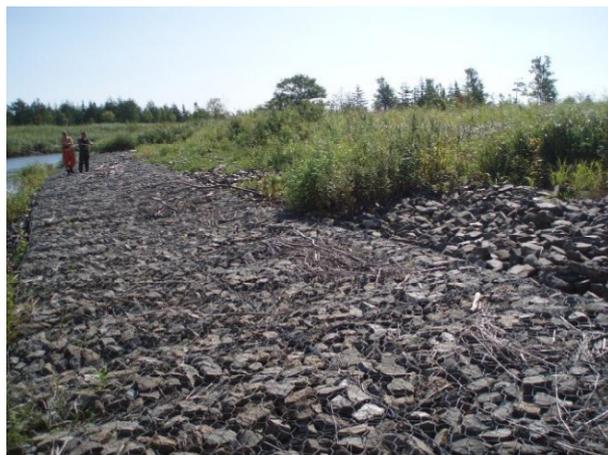
**Фото 4.** Матрацы Рено на южном берегу.

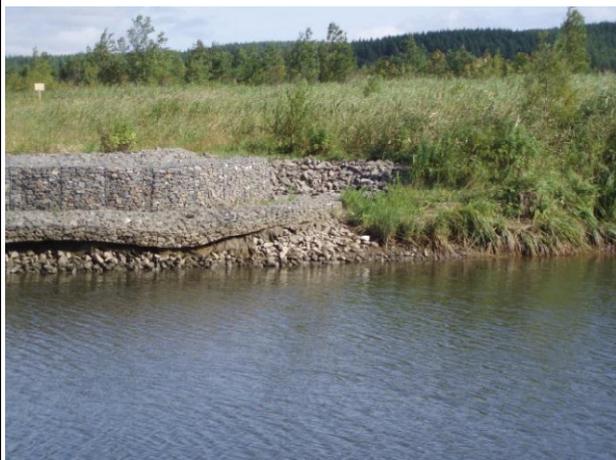
Сама река в общем находится в хорошем состоянии, южный берег укреплен матрацами Рено (фото 4), а северный — габионой стеной, однако было отмечено незначительное оползание габиона (фото 5).

**Фото 5.** Незначительное оползание габиона на северном склоне.

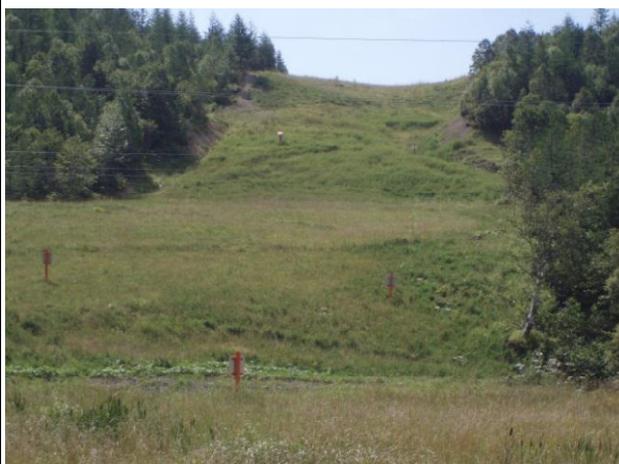
**Фото 1.** Вид на юг: склон с хорошим растительным покровом и переход через реку.

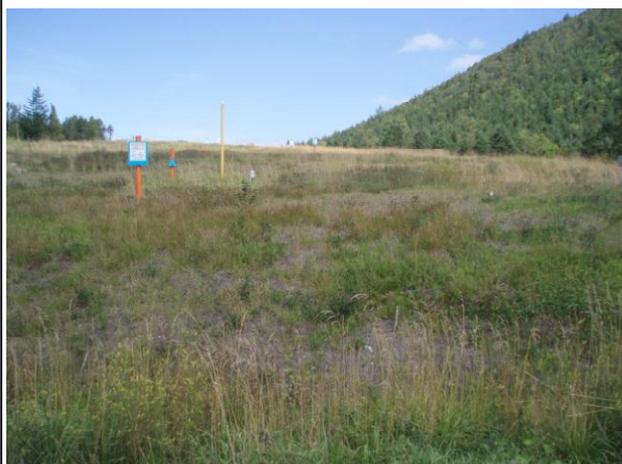
**Фото 2.** Вид на север: ПЗ с хорошим растительным покровом.

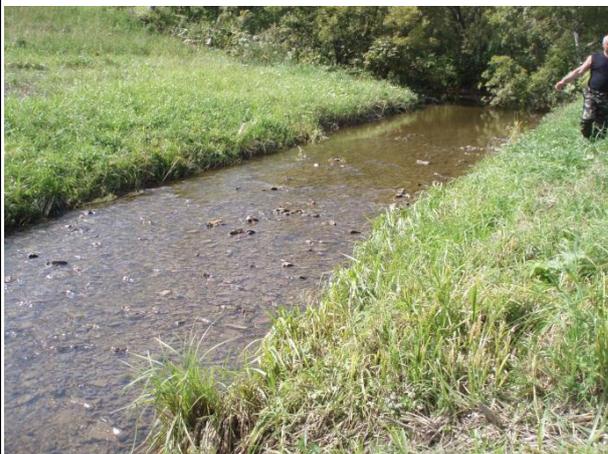
**Фото 3.** Вид на берега реки.

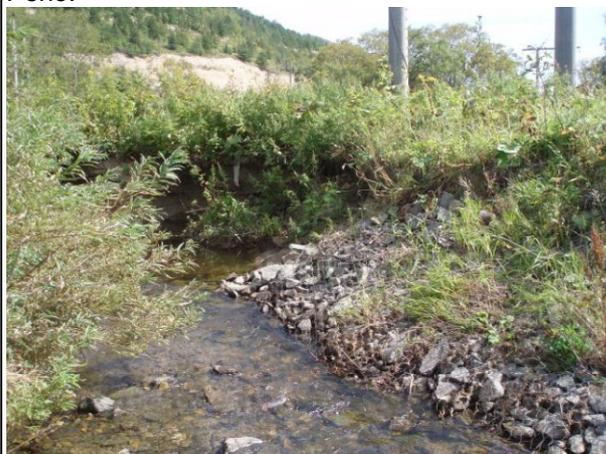
сквозь которые пророс хороший растительный покров (фото 3). Отмечено незначительное повреждение матраца Рено на западном берегу вниз по течению (фото 4), возникшее, скорее всего, из-за размещения матраца слишком далеко в поток.

**Фото 4.** Незначительное повреждение матраца Рено.

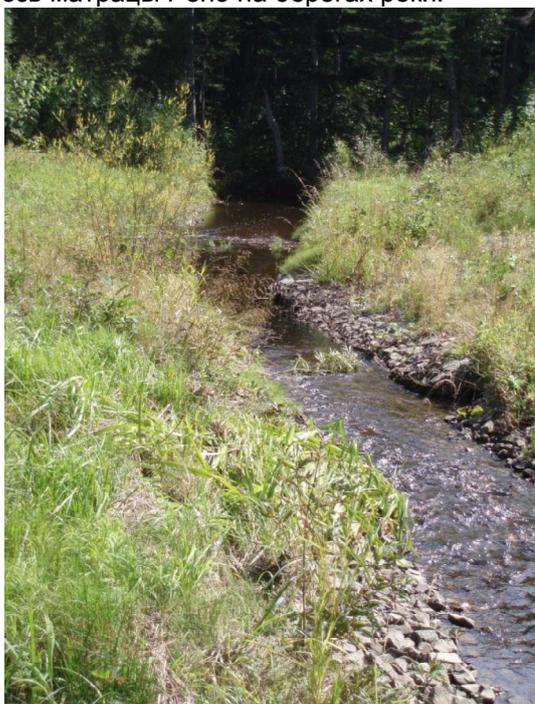
**Фото 1.** Восстановление растительного покрова сквозь матрацы Рено на берегах реки.

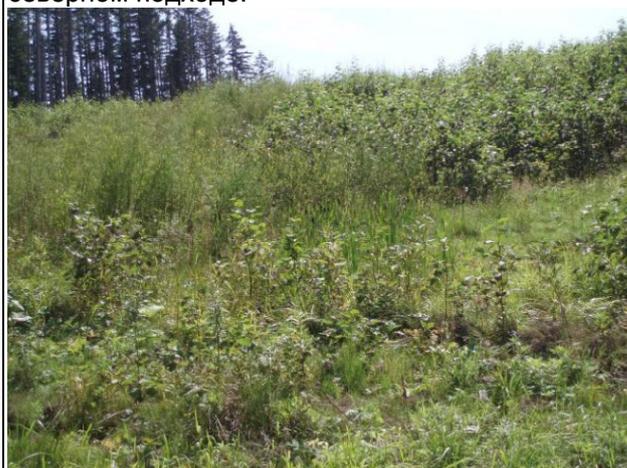
**Фото 2.** Растительный покров с деревьями на северном подходе.

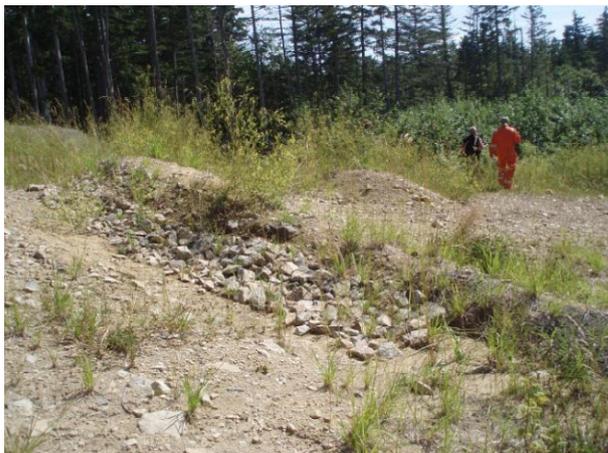
**Фото 3.** Завезенный материал и голый грунт на старой колейной дороге.

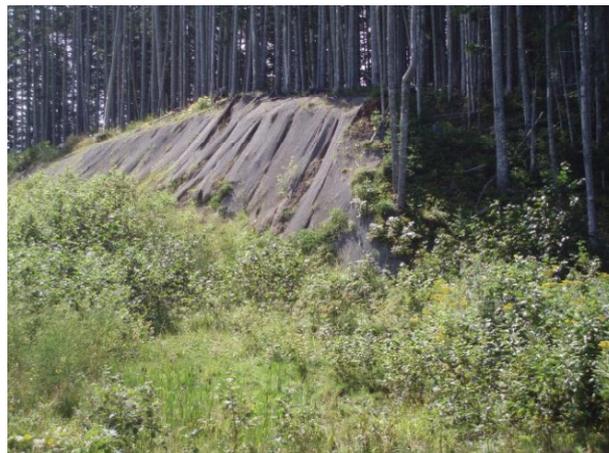
**Фото 4.** Боковая выемка на южной стороне реки.

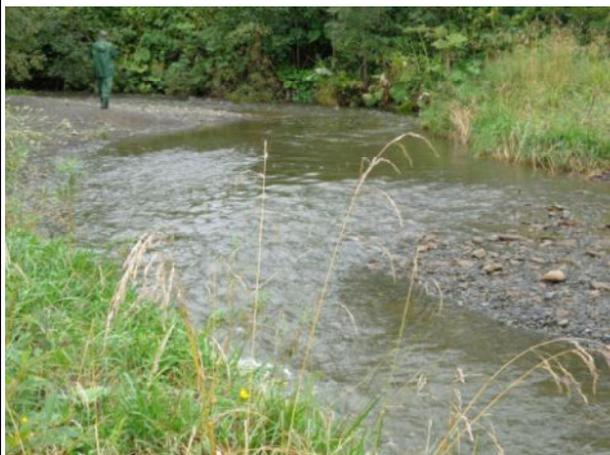
**Фото 1.** Вид вниз по течению: хороший растительный покров на берегах реки.

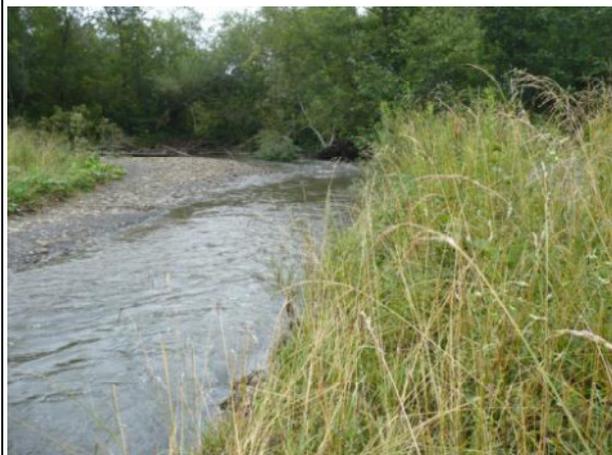
**Фото 2.** Вид вверх по течению: хороший растительный покров на берегах реки.

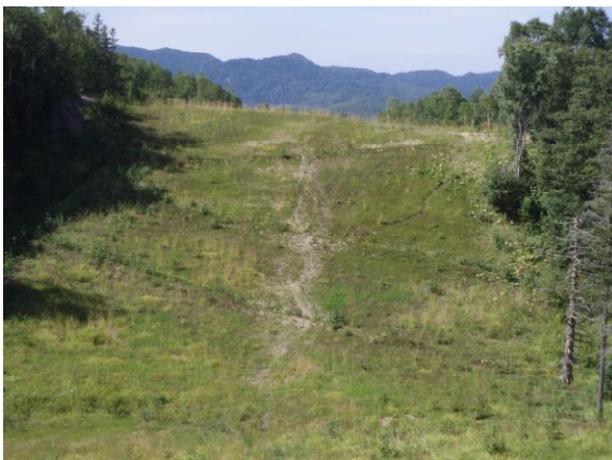
**Фото 1.** Вид на север вдоль ПЗ.

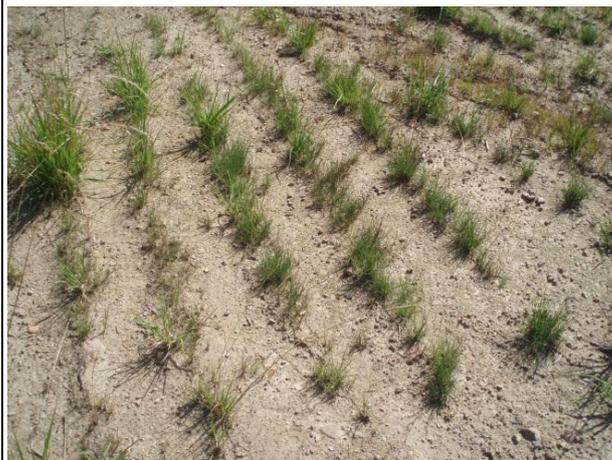
**Фото 2.** Недавно засеянный участок.

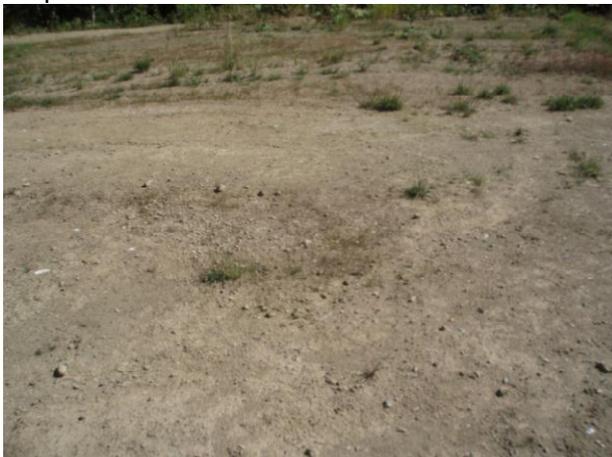
На песчаных склонах от КП 513 до реки Ай присутствует более богатый по сравнению с предыдущими годами растительный покров (фото 1), включая некоторые участки, на которых очевидны результаты засева (фото 2). Однако общее восстановление растительного покрова на этих песчаных склонах остается ограниченным, на некоторых участках присутствует весьма ограниченный растительный покров либо вообще отсутствует растительность (фото 3). Рассекатели склонов, установленные вдоль песчаного участка, в целом функционируют хорошо, но в некоторых местах их следует установить более часто. Для улучшения биовосстановления этого песчаного участка необходимо провести подготовку поверхности и повторный засев.

**Фото 3.** Плохое восстановление растительного покрова на песчаных склонах.

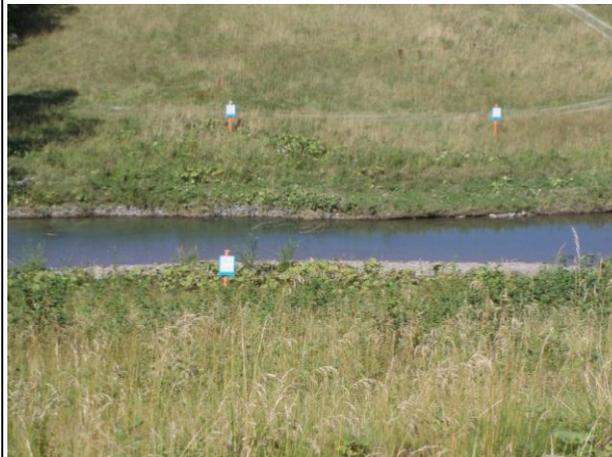
**Фото 4.** Вид на реку.

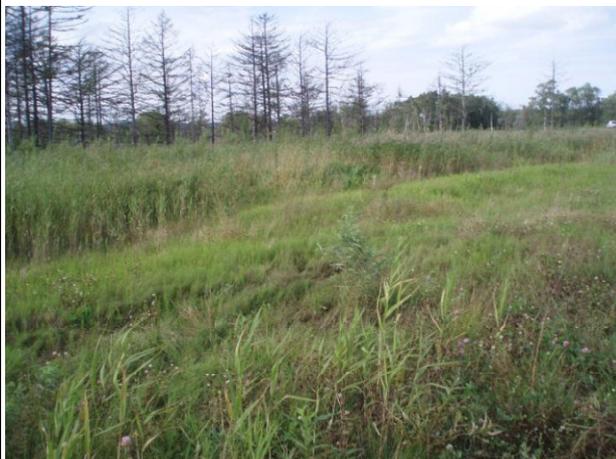
**Фото 1.** Вид на юг вдоль ПЗ.

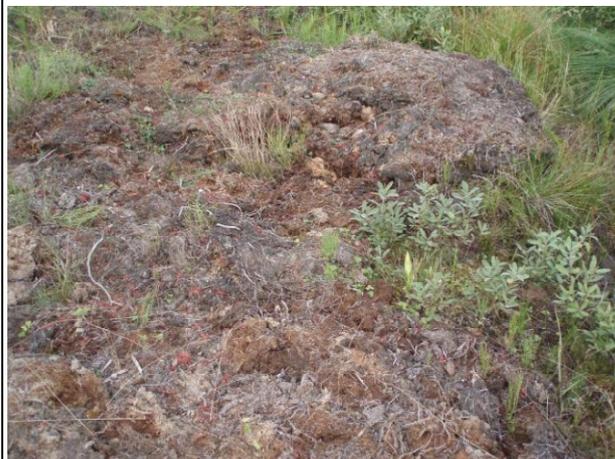
**Фото 2.** Участки скудного восстановления растительного покрова на ПЗ.

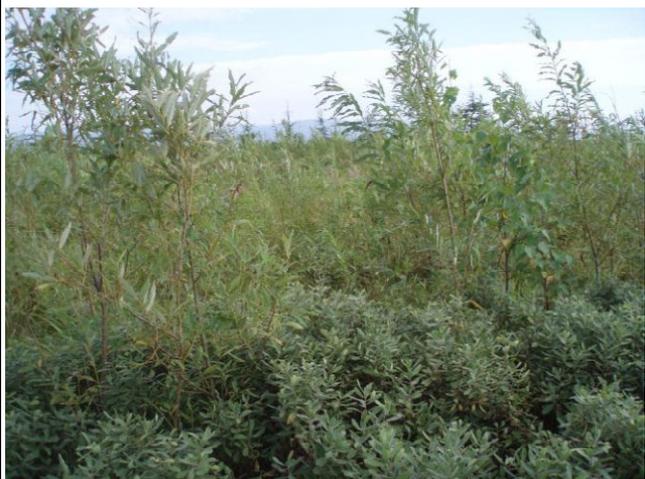
**Фото 3.** Древесная поросль на ПЗ.

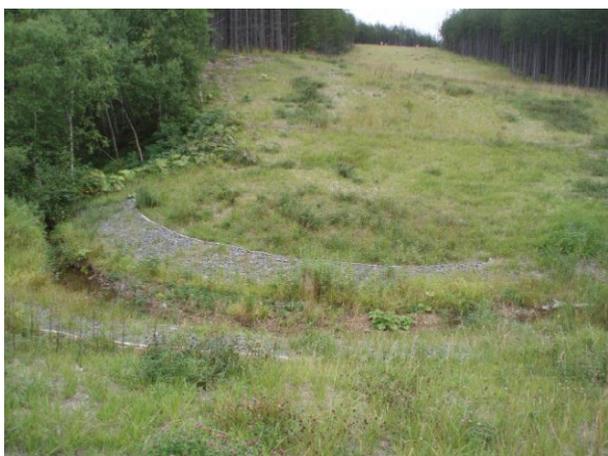
**Фото 1.** Река с существенно улучшившимся растительным покровом на склонах.

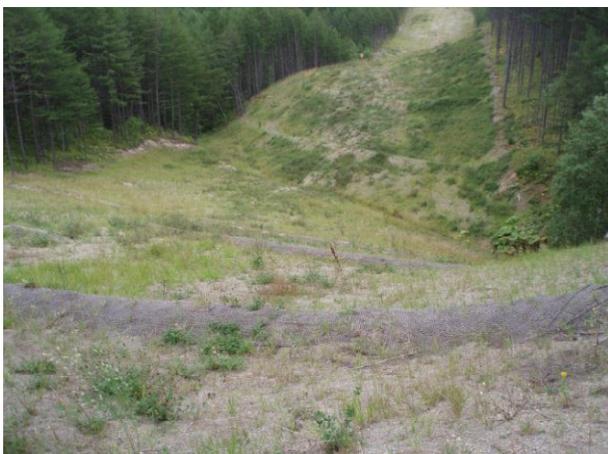
**Фото 3.** Склоны с рассекателями и участками со слабым восстановлением растительного покрова.

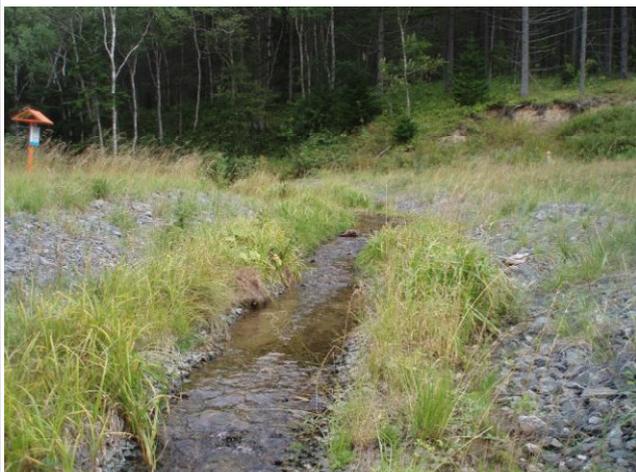
**Фото 1.** Матрацы Рено и восстановленный растительный покров на берегах реки.

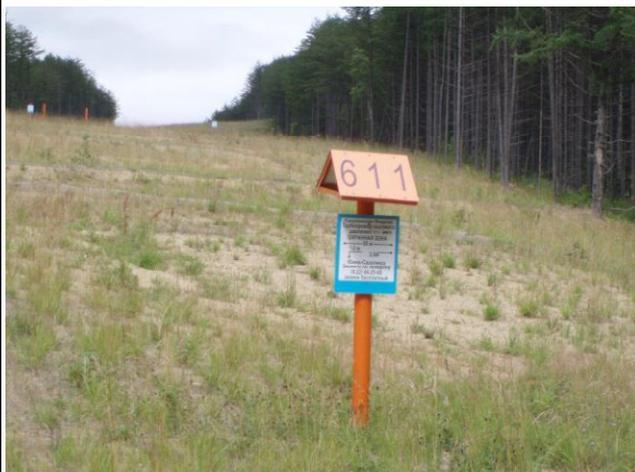
**Фото 2.** Северный склон с небольшим травяным покровом.

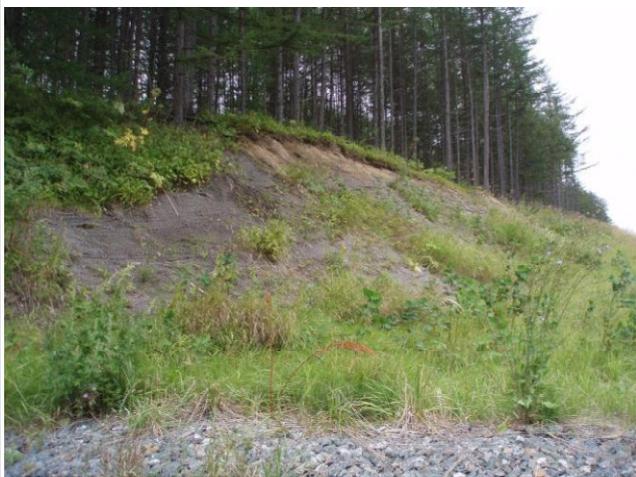
Боковая выемка на западной стороне северного склона рядом с рекой отличается слабым восстановлением растительного покрова и в будущем может быть подвержена эрозии.

**Фото 3.** Боковая выемка на западной стороне северного склона.

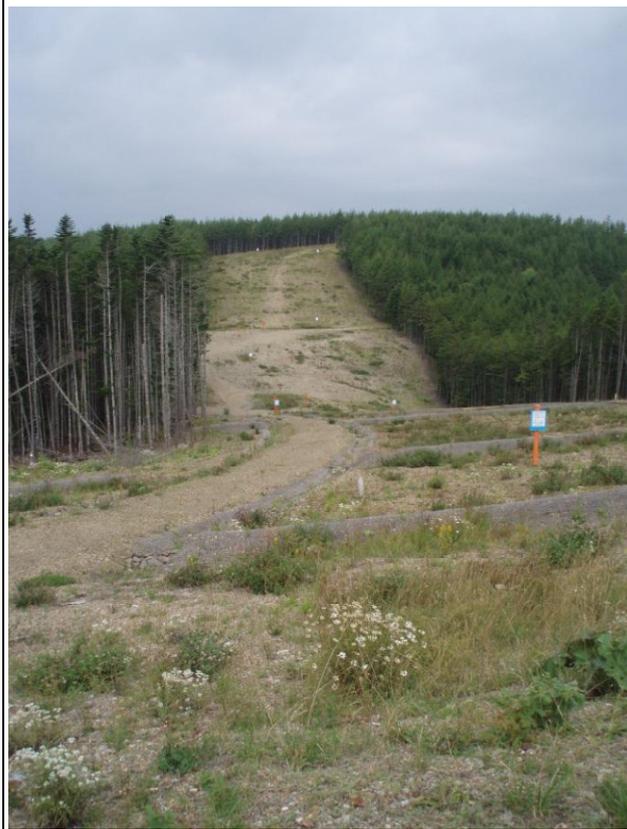
**Фото 2.** Северный склон холма, возвышающегося над рекой Меря.
