Приложение 1. Результаты наблюдения участков вдоль полосы землеотвода (ПЗ)

Список посещенных объектов на ПЗ

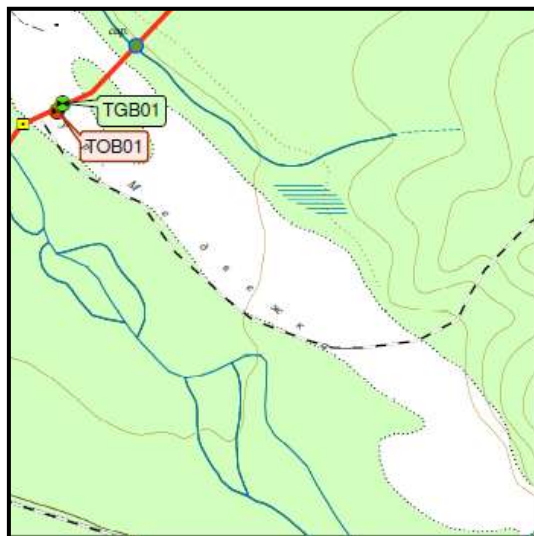
Данная подъездная дорога в целом хорошего качества, выглядит надежно. Однако на склоне, ведущем в основную долину, отмечены начальные признаки размыва (фото 1), с заилением долины (фото 2), а также проседанием дороги и защитного ограждения (фото 3 и 4). Для предотвращения дальнейшего разрушения дороги требуется проведение небольших дорожно-ремонтных работ по улучшению дорожного покрытия и восстановлению защитного ограждения в указанном месте.

Фото 1. Эрозионная канавка сбоку подъездной дороги

Необходимо улучшить систему дренажа стоков со склонов в целях профилактики дальнейшей эрозии, установить противоиловые барьеры, противоиловые заграждения или траншейные рассекатели для предотвращения дальнейшего заиления долины.

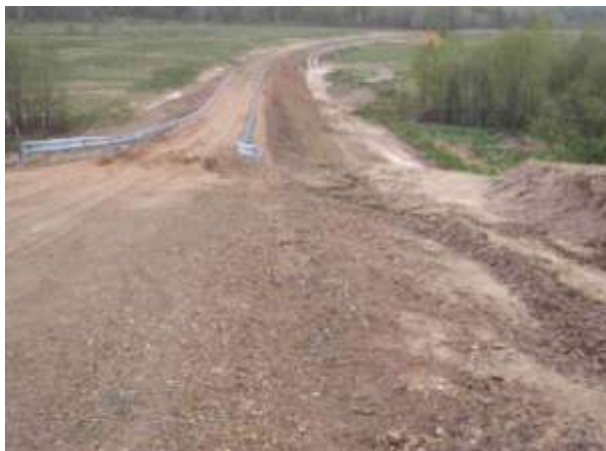
Фото 3. Проседание подъездной дороги

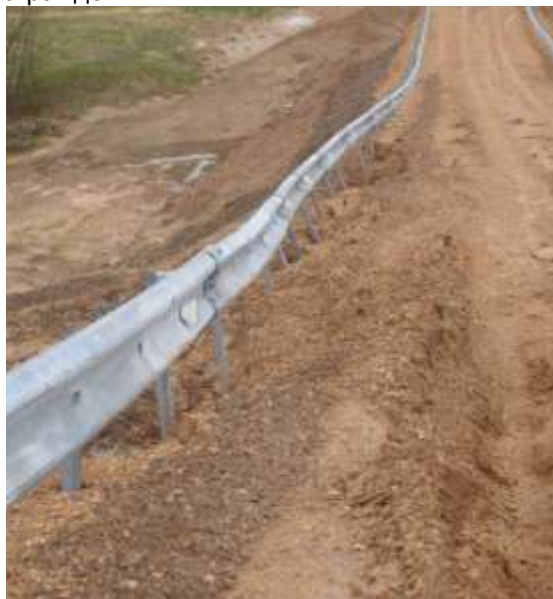
Фото 4. Повреждение дороги и защитного ограждения

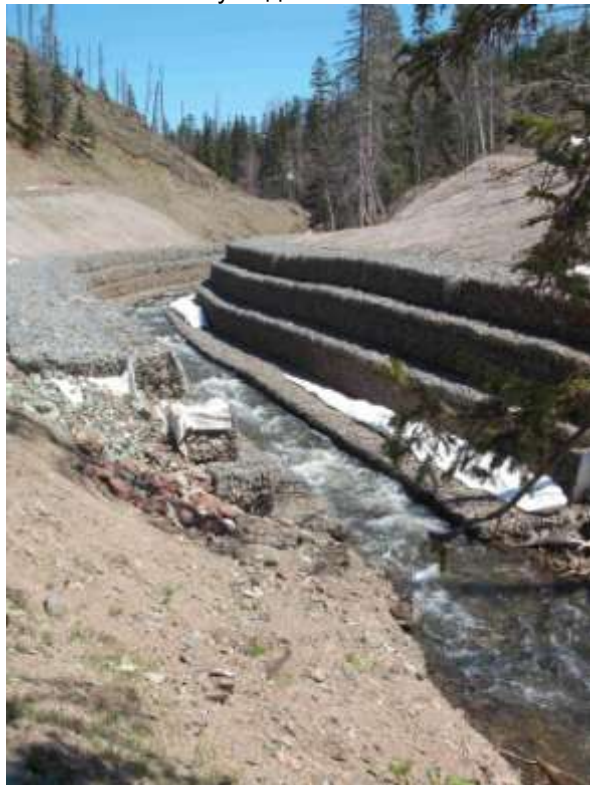
В связи с крутизной склонов участок перехода через реку укреплен габионами для придания устойчивости подножиям склонов (фото 1). Габионы находятся в хорошем состоянии, провололочные тросы устойчивы, следов перемещения пород в основании холмов не наблюдается.

Фото 1. Габионы у подножия склонов

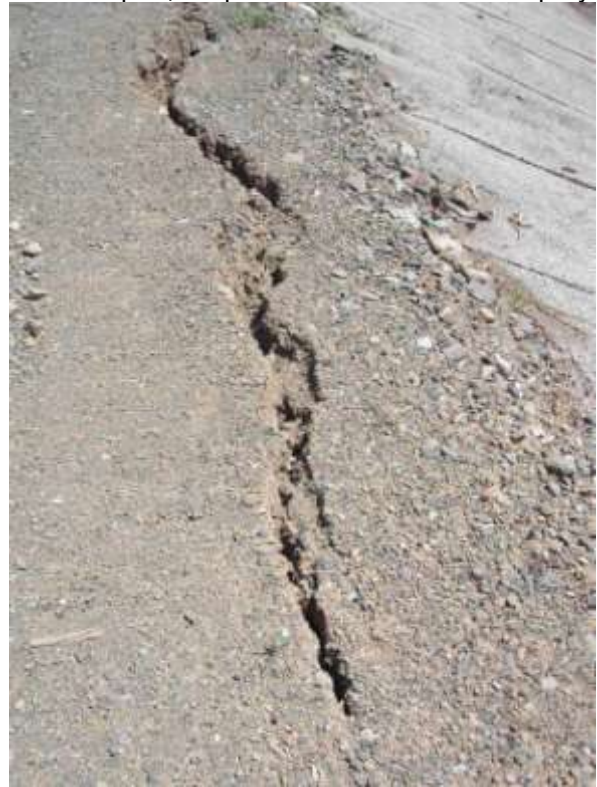
Во время посещения было отмечено, что на южном берегу на верху склона за габионами открылась трещина растяжения (фото 4). Хотя это и не является серьезной проблемой в настоящее время, необходим мониторинг и возможно дальнейшие дренажные работы и последующие инженерно-технические мероприятия для устранения угрозы структурной целостности склона.

Фото 4. Трещина растяжения на южном берегу

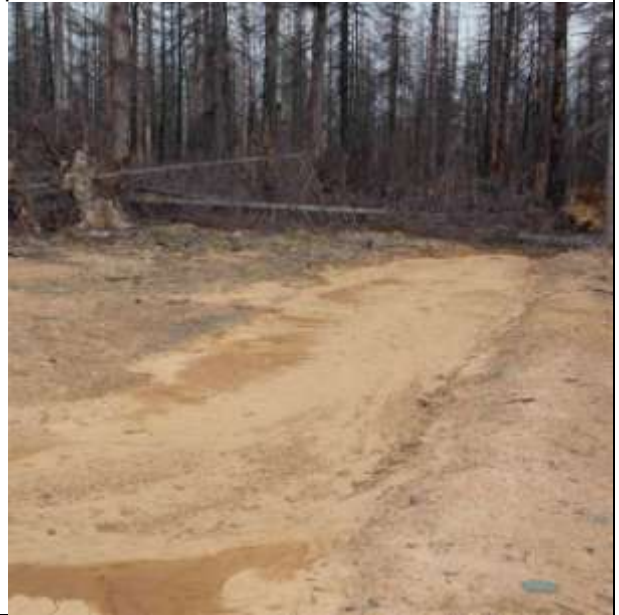
Некоторые раскаты склонов оказались завалены из-за наносов песка, в результате чего талая вода проходила поверх раскатей (Фото 4). Часть дренажных труб, уложенных при строительстве подъездной дороги, засорилась илом и требует прочистки (фото 5); некоторые противоилловые заграждения утратили эффективность, в результате чего ил и песок попадают в водотоки вдоль ПЗ (фото 6). Рост травы наблюдается лишь в некоторых местах, в основном в низинах, где накопился торф. Необходимо проведение дальнейших работ по биологическому восстановлению участка, расположенного вдоль этой подъездной дороги.

Фото 4. Нагромождение песка позади
рассекателя склона

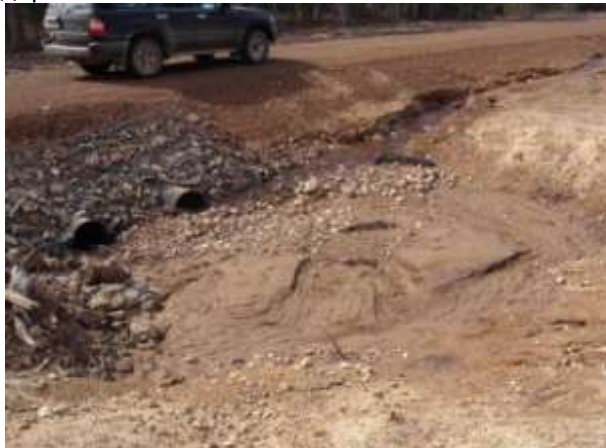
Фото 5. Забившиеся трубы на подъездной
дороге

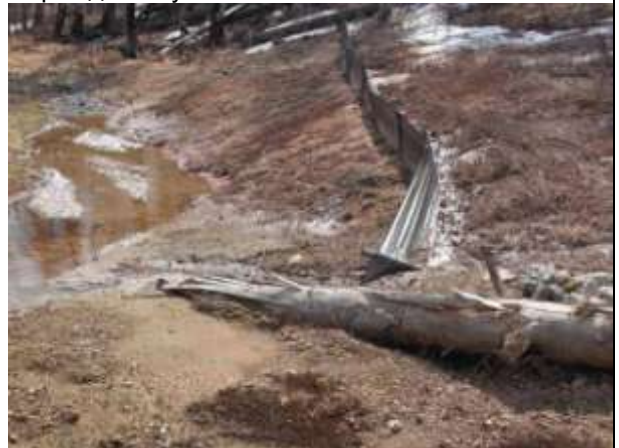
Фото 6. Поврежденное противоилое
заграждение у КП 20

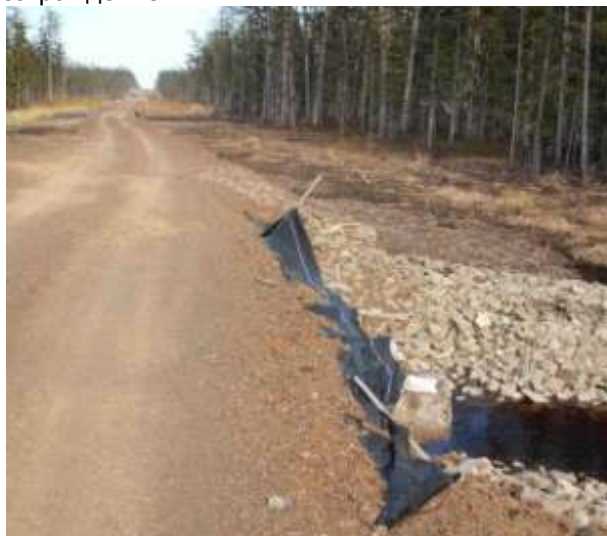
Фото 7. Поврежденное противоиловое заграждение

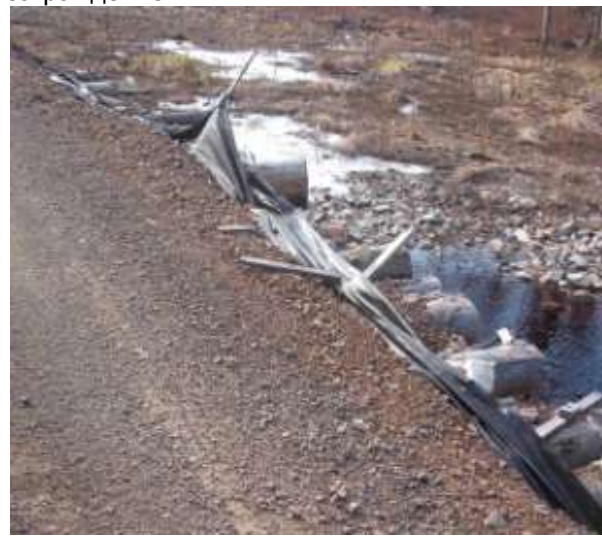
Фото 8. Поврежденное противоиловое заграждение

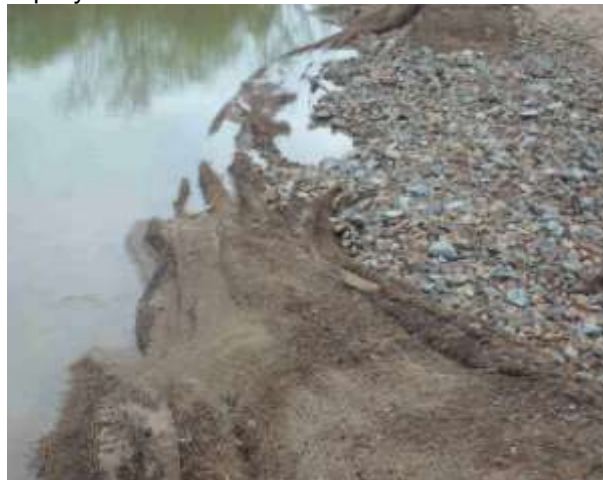
Фото 4. Поврежденная насыпь на северном берегу

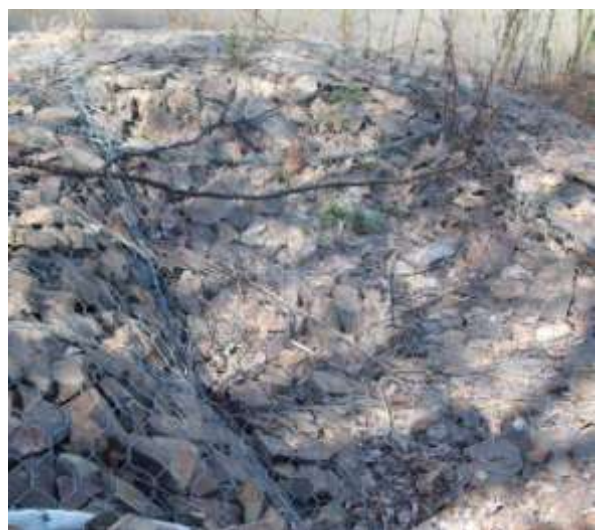
Фото 5. Просевший грунт над трубопроводом

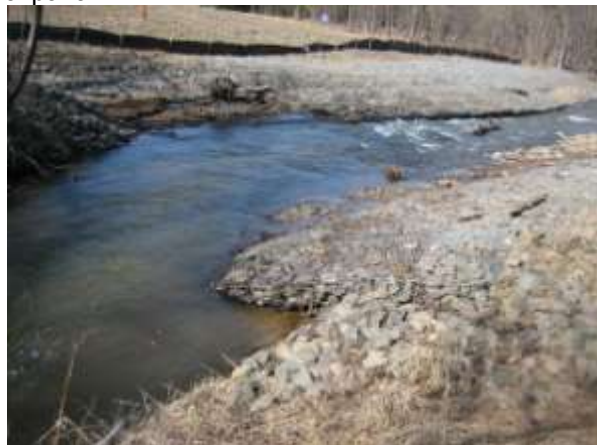
Фото 1. Поврежденные матрацы — внизу справа

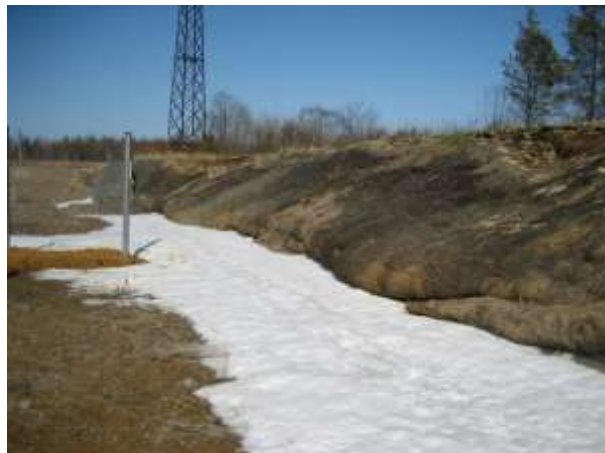
Переход через разлом 9 был осмотрен в направлении реки Кисса. На боковых выемках был проведен гидропосев, но в настоящее время полное покрытие отсутствует, поэтому можно провести повторный засев (фото 3). На другой боковой выемке имеется повреждение позади геотекстиля, которое потребует восстановления (фото 4).

Фото 4. Поврежденная боковая выемка

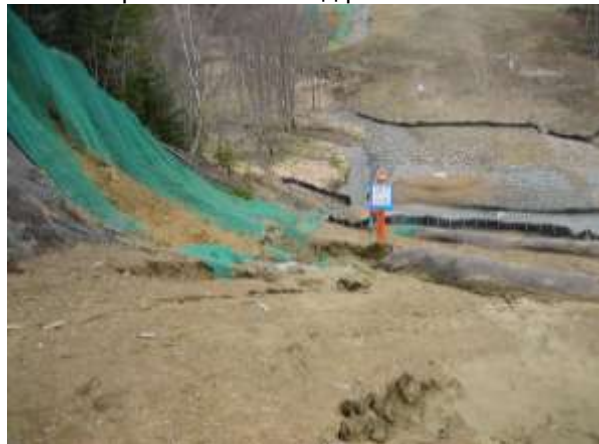
Берега реки укреплены матрацами Рено и остались неповрежденными. Противоиловые заграждения показали свою эффективность при улавливании части наносов со склона. Основными проблемами на этом участке являются эрозия и контроль дренажа, а также биологическое восстановление на крутом склоне (фото 1–4).

Фото 4. Эрозия склона над рекой

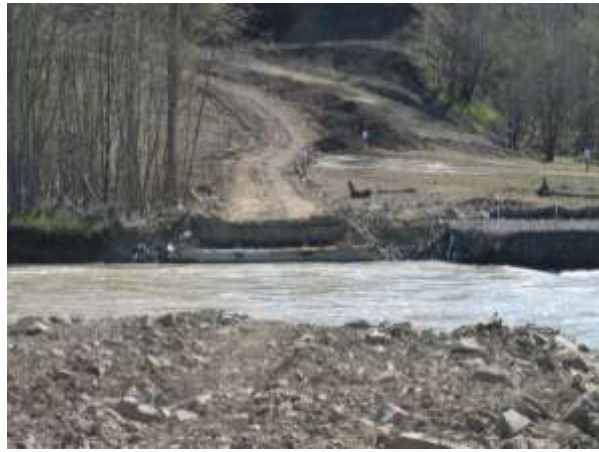
Оба берега укреплены габионами. На северном берегу выше по течению габион поврежден и нуждается в ремонте (фото 2). На северной стороне ПЗ проходит железная дорога, ведущая к УКЗ (фото 1 и 2). Согласно предоставленной информации, эта железная дорога будет демонтирована, и склон будет восстановлен. Габион на южном берегу не поврежден, однако на берегу и в ПЗ к югу остались строительный мусор и временная дорога (фото 3 и 4), которые планируется убрать после нереста. Растительность на южной части ПЗ хорошая, а на севере ПЗ следует провести посев, после восстановления склона.

Фото 2. Поврежденный габион и основание моста

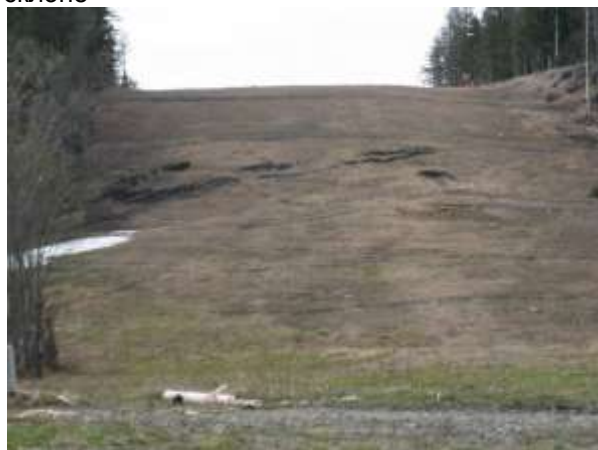
ПЗ с обеих сторон реки имеют хороший растительный покров, однако на склоне южнее этот покров неоднороден, присутствует некоторая нестабильность почвы (фото 3). На склоне необходим дальнейший засев и непрерывный мониторинг.

Фото 3. Нестабильность почвы на южном склоне

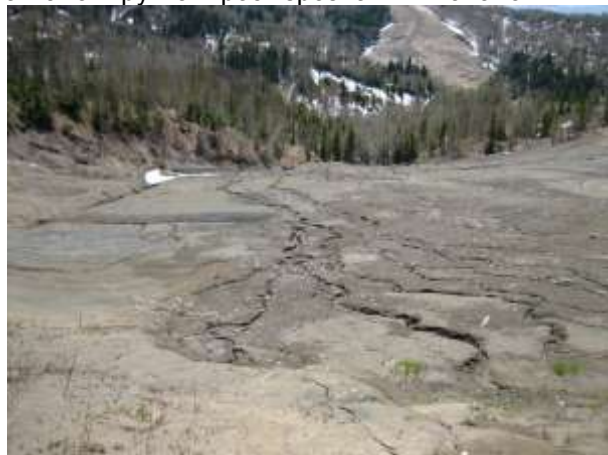
На самой ПЗ, в верхней части северного склона с западной стороны, есть обрушение (фото 2). Этот факт также принят во внимание представителями Компании. Противоположный склон неповрежден и укреплен раскателями склонов (фото 3). Оба склона нуждаются в дальнейшем засеве.

Фото 3. Вид на обрушение склона ПЗ

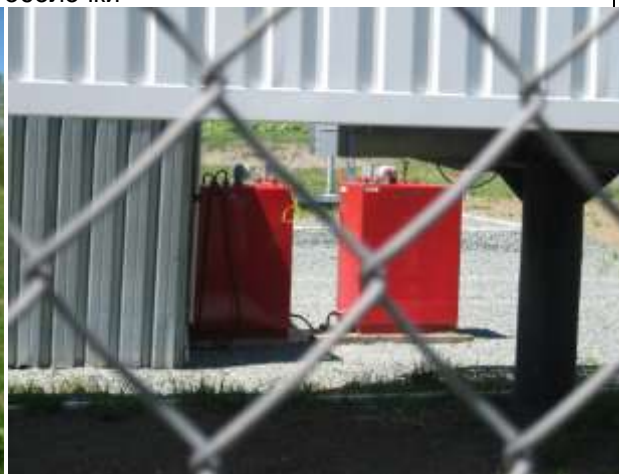
Фото 4. Расходные резервуары для хранения дизельного топлива без вторичной защитной оболочки

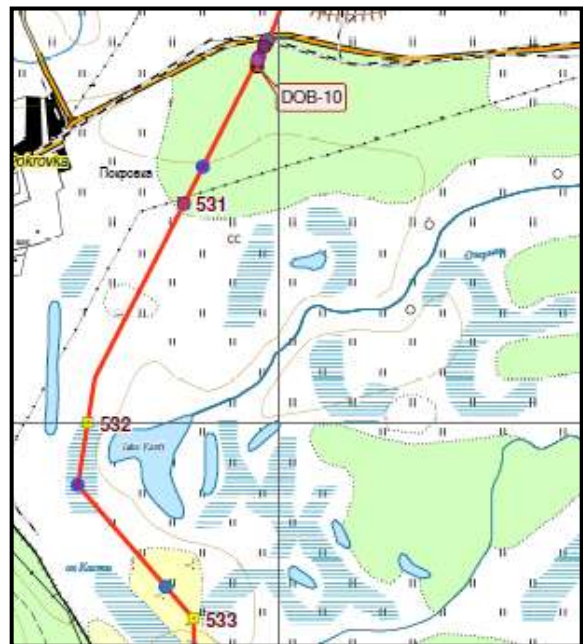
На этом участке ПЗ существуют три основные проблемы: основания для железной дороги из бревен, которые не были убраны после завершения строительства (фото 1), наличие оставленных бетонных блоков и оснований (фото 2), и торфяные участки, не выровненные до уровня земли поверх труб (фото 3). Сотрудники «Сахалин Энерджи» признали существование проблемы и занимаются ее решением. ПЗ в целом заново покрылась естественной растительностью, вернувшись в естественное состояние (фото 4), но есть участки, где грунтовые воды блокируются, вызывая запруживание (фото 5). В целях сведения к минимуму дальнейших повреждений, все работы предлагается проводить без участия техники, персонал с оборудованием следует добираться пешком до участков, нуждающихся в восстановлении. В данном случае такое решение является оптимальным.

Фото 1. Основания железной дороги – бревна
