Приложение D. Отдельные описания полосы землеотвода

Список посещенных объектов на ПЗ			
КП	Река/расположение	Группа	Дата осмотра
12 - 14	Переход через разлом № 1 и прилегающая ПЗ	Северная	31.08.12 г.
14	ПЗ	Северная	31.08.12 г.
22	Река Хандуса и ПЗ	Северная	31.08.12 г.
23 - 25	ПЗ	Северная	31.08.12 г.
41 - 43	ПЗ около реки Аскасай	Северная	31.08.12 г.
63	Река Даги	Северная	31.08.12 г.

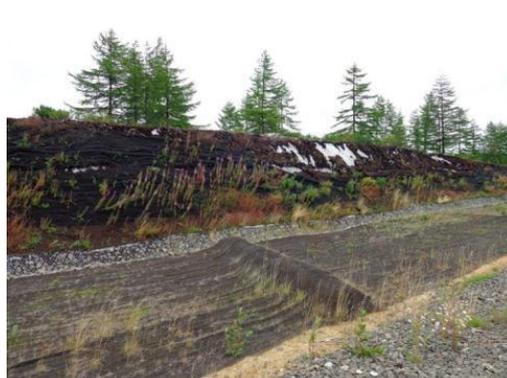
Фото 4. Поврежденная геосеть на боковой выемке.

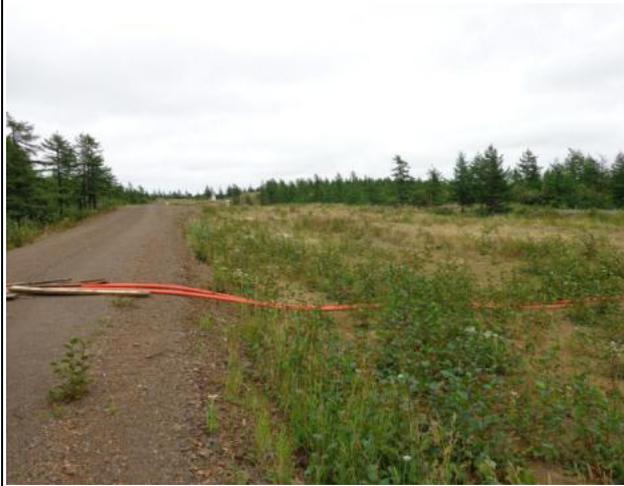
Фото 2. Вид на север по направлению к пересечению федерального шоссе: ПЗ с растительным покровом из травы и небольших деревьев.

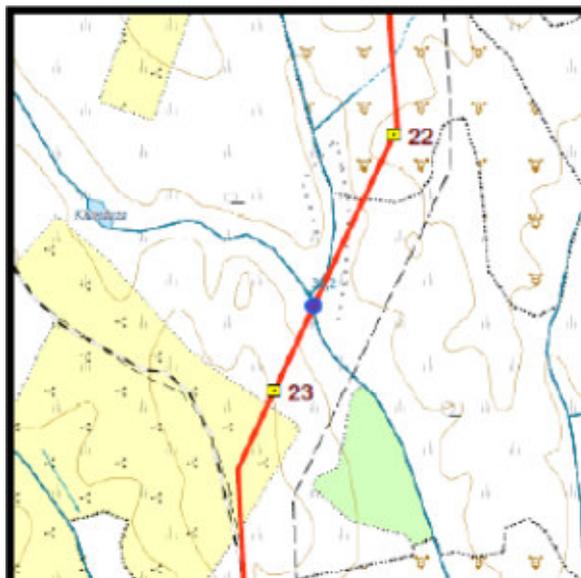
Река Хандуса и ПЗ — КП 22

Южный склон русла реки Хандуса имеет хороший растительный покров, а рассекатели склонов в наиболее крутой части хорошо сохранились. Участок к северу от северного берега также имеет хороший и плотный травянистый покров в пойме. На склоне, расположенном далее к северу, недавно были проведены ремонтные работы, и в настоящее время на нижних участках он укрепляется покрытием из геоткани Энкамат. В некоторых местах через геоткань Энкамат уже пробивается растительность (фото 3). Произведен ремонт и укрепление одного из рассекателей склона, остальные находятся в хорошем состоянии и частично покрылись растительностью.

Фото 1. Вид на юг через реку: долина с плотным растительным покровом и рассекателями на крутых склонах на заднем плане.

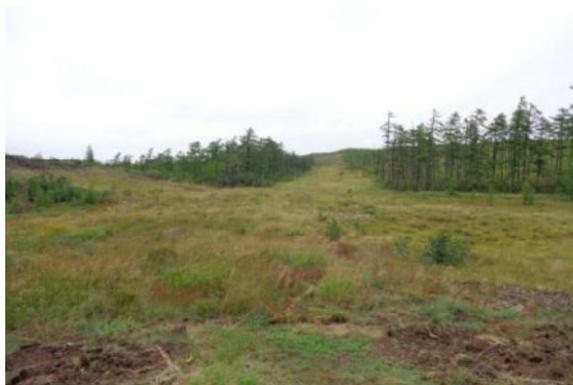
Песчаный карьер в верхней части ПЗ хорошо защищен геотканью Энкамат и имеет хороший растительный покров (фото 2). Плотная растительность покрывает берега реки (фото 1).

Фото 2. Долина реки и восстановленный песчаный карьер вверх по ПЗ.

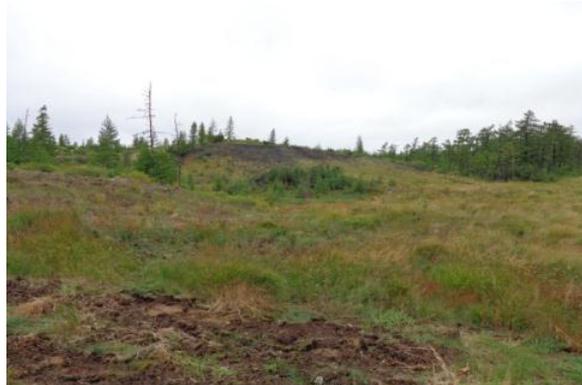
Фото 3 (слева). Вид на юг с северного склона: укрепленный склон и отремонтированный рассекатель склона.

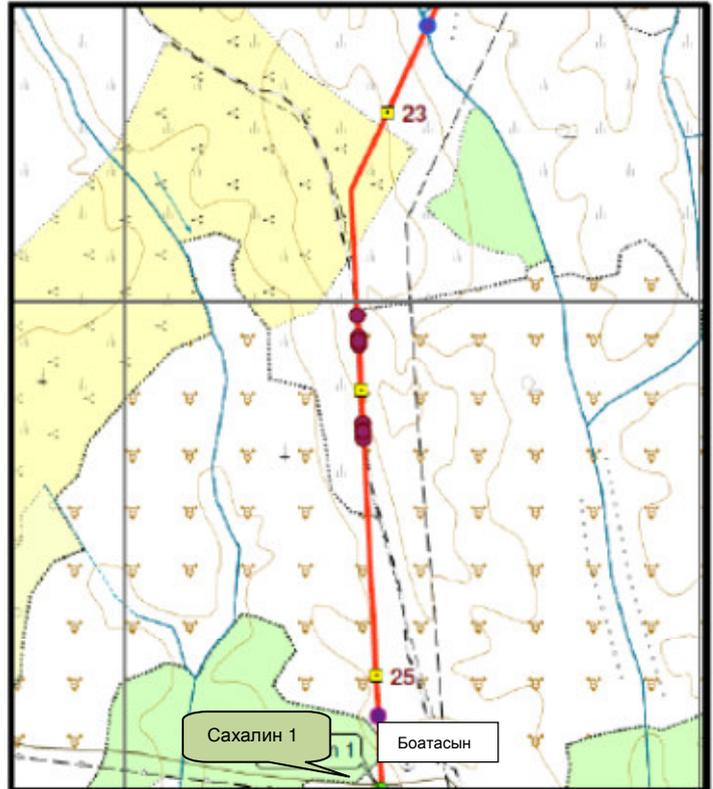
ПЗ — КП 23–25

ПЗ — КП 23 и 24 расположена на песчаной почве и имеет разнообразный растительный покров. На участке КП 23.5 недавно проведен повторный засев ПЗ (почвенный покров которой был взрезан перед посевом); на ПЗ уже наблюдается новая растительность (фото 1). На КП 24 и далее ПЗ покрыта умеренно хорошей растительностью (фото 2).

Фото 1. Повторно засеянная ПЗ с предварительно взрезанным почвенным покровом.

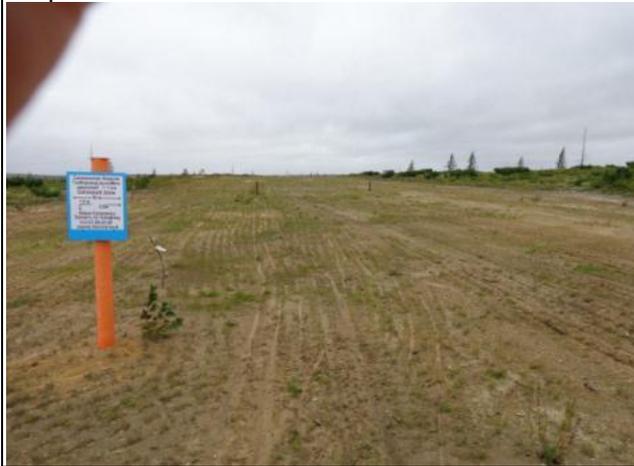
Фото 2. ПЗ с умеренно хорошей растительностью на пологом песчаном склоне.

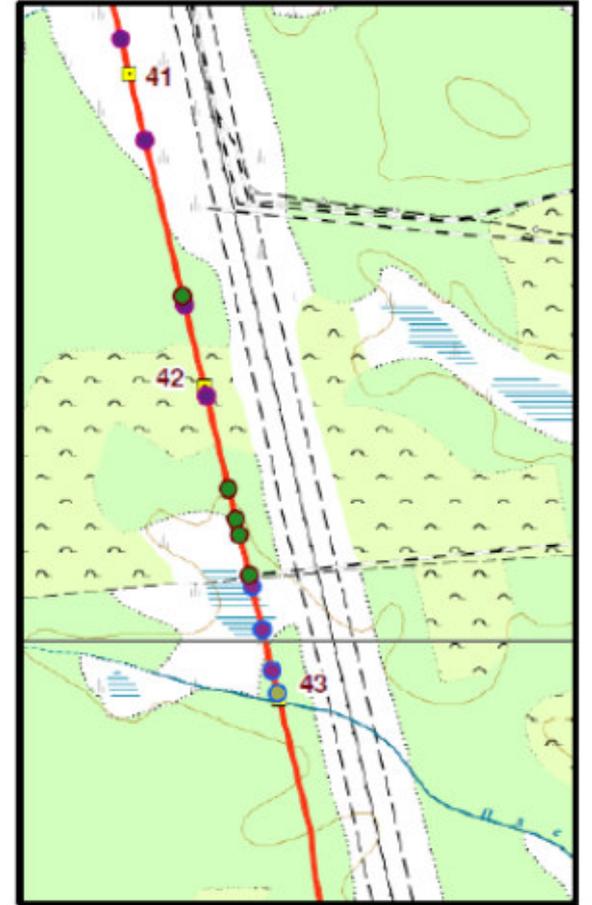
ПЗ — КП 41–43

ПЗ (КП 41-43) к северу от реки Акасай расположена на песчаной почве в местности со спокойным рельефом. В большей части данного участка ПЗ наблюдается хороший растительный покров (фото 1 и 2).

Фото 1. Вид на юг: ПЗ с хорошим растительным покровом.

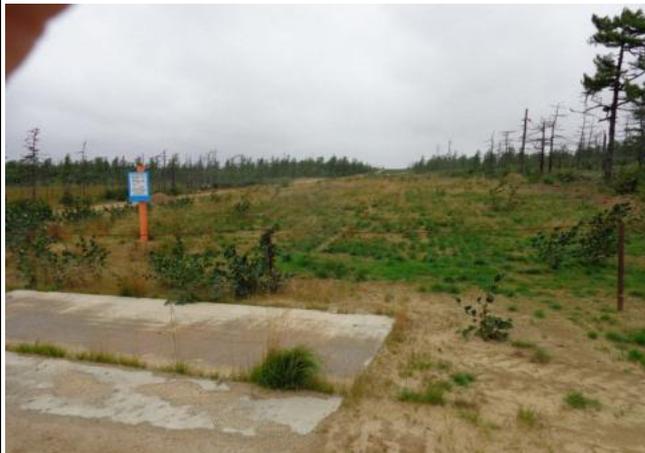
Склоны на данном участке хорошо защищены рассекателями и хорошим растительным покровом.

Фото 2. Холмистая ПЗ с хорошим растительным покровом и укреплением склонов.

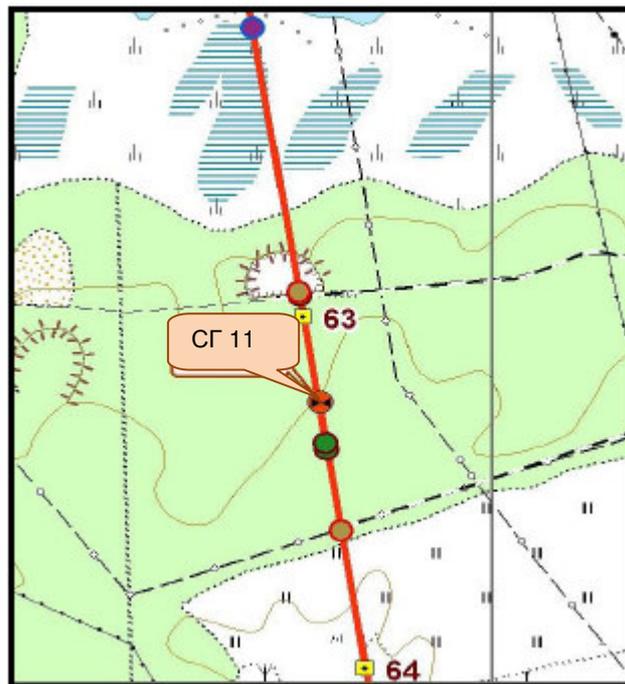
КП 63 – Склоны русла реки Даги, узел крановой задвижки СГ 11 и ПЗ

В долине реки Даги наблюдаются улучшения, хотя над траншеями для труб в заболоченных участках присутствует только частичный растительный покров и требуется проведение дополнительных работ (фото 1). Южный склон и боковая выемка хорошо защищены геоджутом и растительным покровом. Боковая выемка только частично покрыта растительностью; рекомендуется проведение дополнительного мониторинга участка (фото 1). ПЗ к югу от УКЗ покрыта хорошим растительным покровом с разнообразной флорой, а также молодой древесной порослью (фото 2 и 3). Подъездная дорога к СГ 11 в настоящее время подвержена глубокой эрозии вдоль склона (фото 4).

Фото 1. Вид на север за переходом через реку: частично восстановленные заболоченные участки и покрытые растительным покровом склон и боковая выемка.

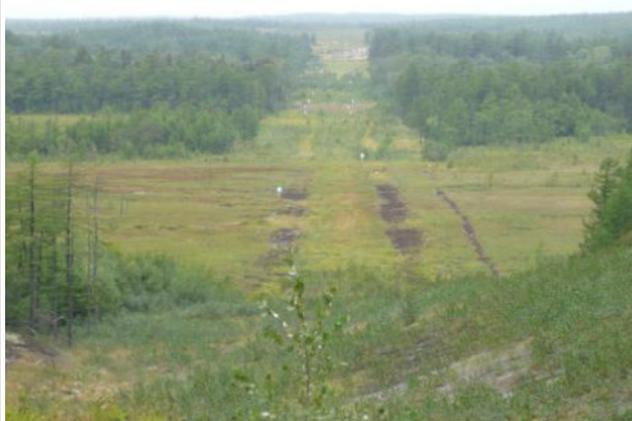
Фото 2. Вид на ПЗ к югу от УКЗ, показан хороший растительный покров.

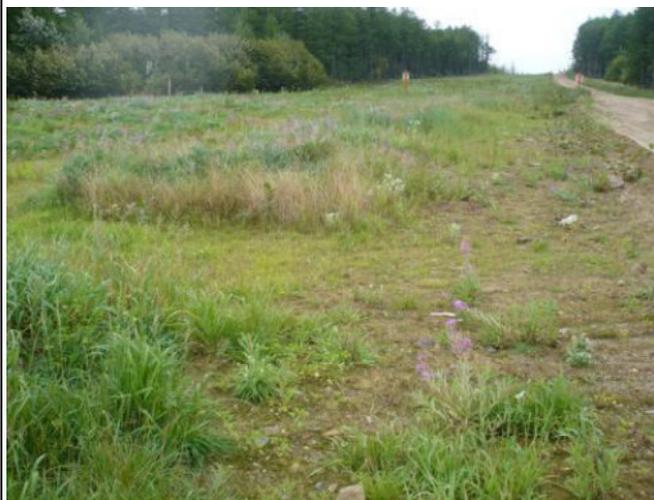
Фото 3. Вид на ПЗ к югу от УКЗ, показан хороший растительный покров и молодые деревца.

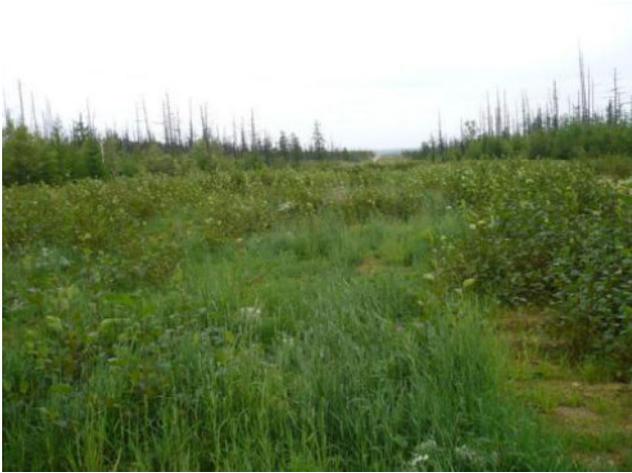
Фото 4. Эрозия почвы вдоль подъездной дороги к УКЗ.

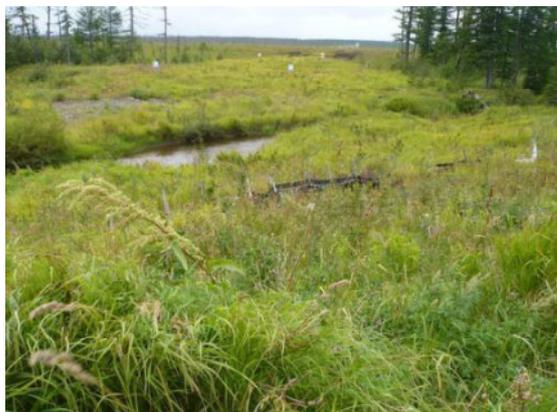
Фото 2. Вид на склон к югу от перехода через реку с обильным растительным покровом.

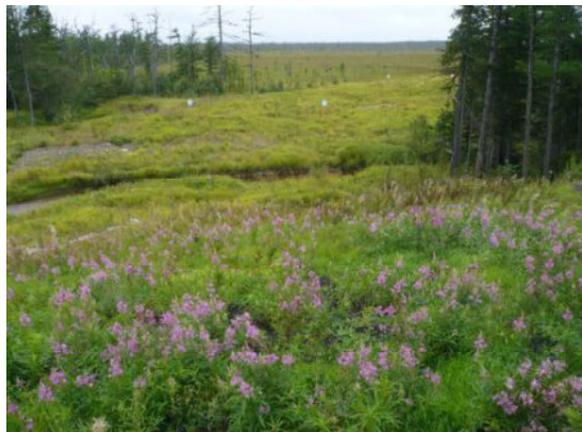
Фото 3. Вид на север: заболоченная долина с ПЗ, частично покрытой растительностью.

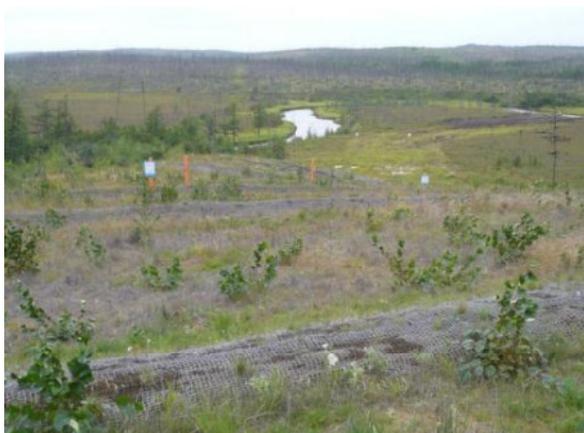
На заболоченном участке, расположенном в непосредственной близости от перехода, наблюдается слабая регенерация растительности (фото 2). Однако несколько далее этот заболоченный участок покрыт гораздо более богатой растительностью (фото 3). На фото 3 также показан склон с хорошим растительным покровом на северной стороне реки Большой Вени.

Фото 2. Вид на север: заболоченные участки по обеим сторонам перехода со скудной растительностью.

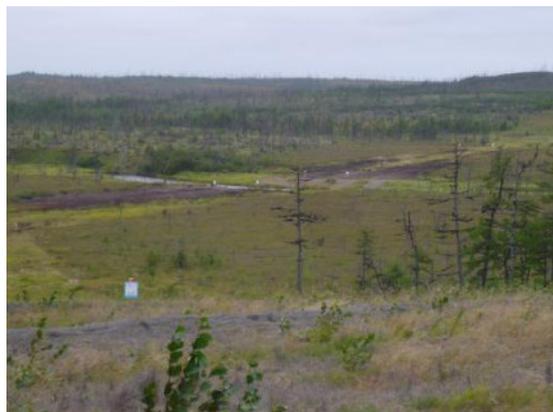
Фото 3 (слева). Вид на север: на заднем плане у подножия склона — река Большой Вени. Обратите внимание на долину с преимущественно хорошим растительным покровом, расположенную между переходами через эти две реки.

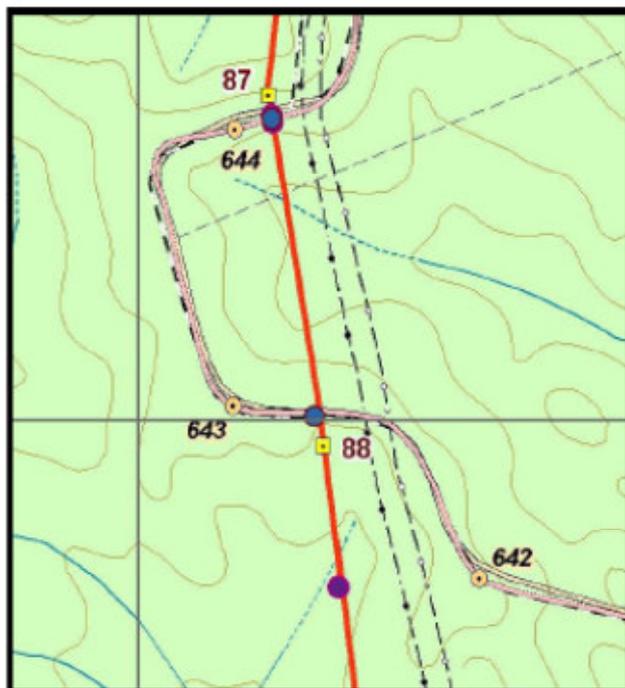
КП 88 Склоны ПЗ

Один подъездной путь со стороны КП 88 еще сохранился и был осмотрен во время данного посещения. ПЗ имела хороший растительный покров к северу и к югу от перехода, а склоны по обеим сторонам были хорошо защищены рассекателями склонов и растительностью.

Фото 1. Вид на север: хорошо защищенные склоны с хорошим растительным покровом.

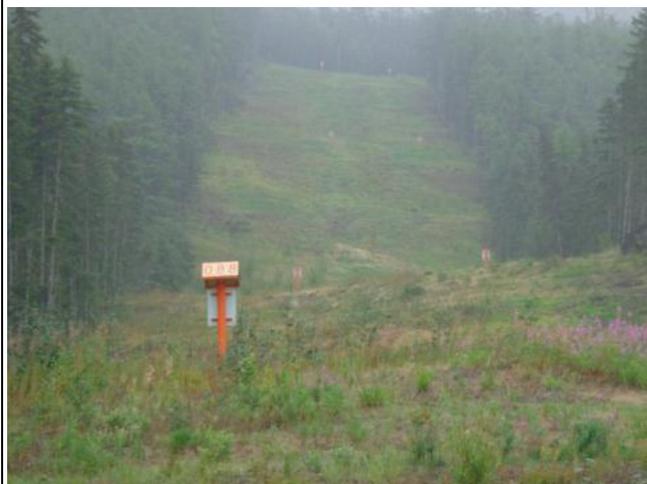
Фото 2. Вид на юг: хорошо защищенные склоны с хорошим растительным покровом.

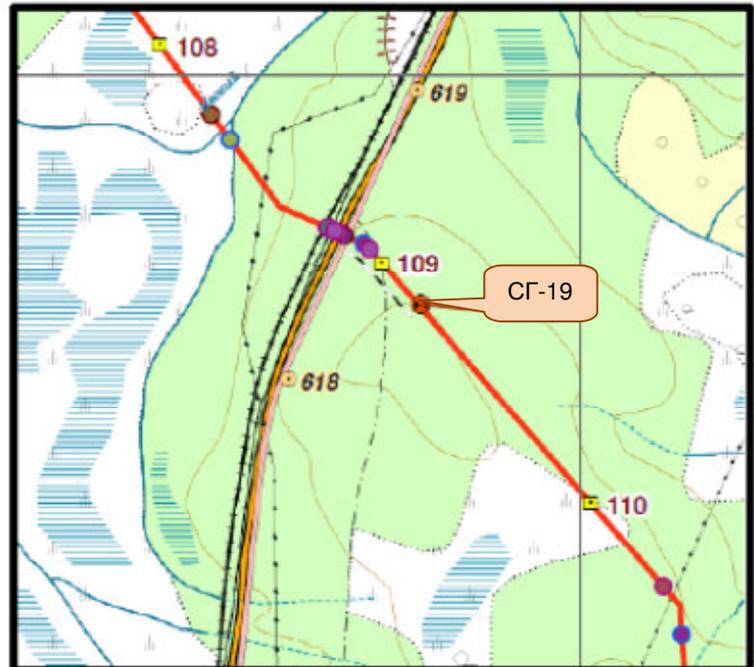
КП 109 ПЗ на пересечении с дорогой и узел крановой задвижки СГ-19

ПЗ вблизи СГ 19 имеет преимущественно хороший растительный покров с участками плотного произрастания молодой древесной поросли.

Фото 1. Вид на ПЗ преимущественно с растительным покровом и молодой древесной порослью.

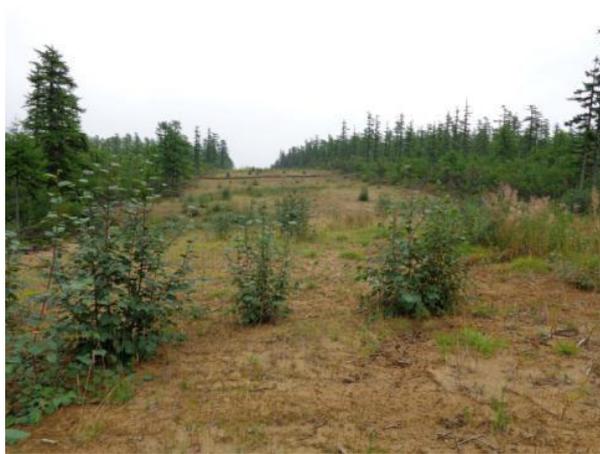
Фото 2. Вид на ПЗ с хорошей растительностью

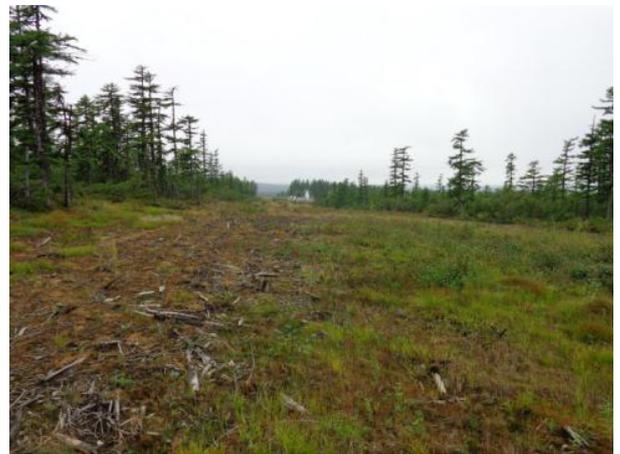
Фото 3 (слева). Вид по направлению к пересечению с дорогой и железнодорожными путями; показан хороший растительный покров. Густое произрастание молодой древесной поросли вдоль подъездной дороги к УКЗ.

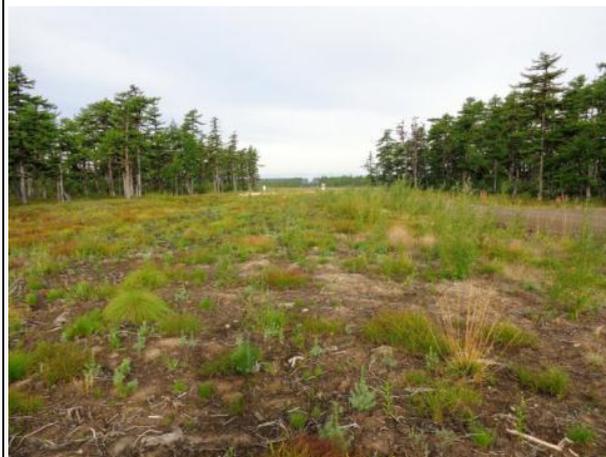
Хорошо восстановлен заболоченный участок, который начинается приблизительно у КП 152.7 (фото 4 и 5). Участок заканчивается у узла крановых задвижек СГ 24, где трубы с помощью горизонтально-наклонного бурения проложены ниже расположенной в лесном массиве территории, имеющей археологическое значение. Эта территория обозначена несколькими предупреждающими знаками (фото 6).

Фото 5. Вид на юг: восстановленный заболоченный участок.

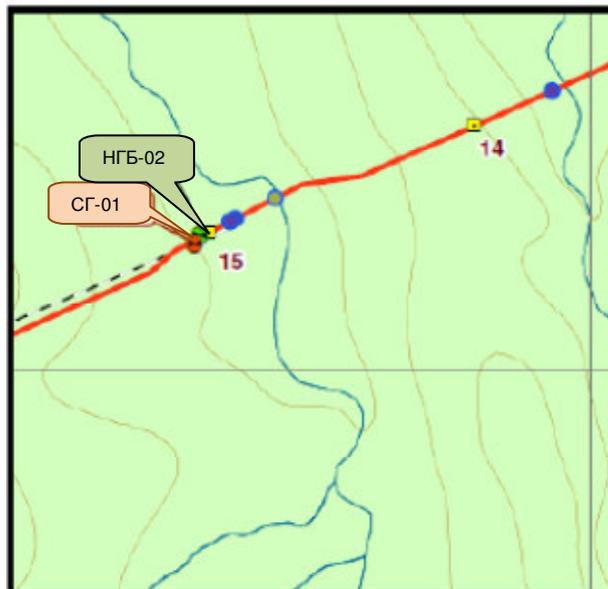
Доступ к реке осуществляется по длинной подъездной дороге, берущей начало у КП 21 и заканчивающейся у КП 15 вблизи перехода через реку, у узлов крановых задвижек СГ 01 и НГБ 02. ПЗ между КП 21 и КП 18 (приблизительно) имеет хороший растительный покров (фото 1). Однако между КП 18 и 15 (приблизительно) ПЗ имеет скудную растительность, а в некоторых местах растительность отсутствует и появляются эрозионные каналы (фото 2).

Фото 1. Вид на юг: ПЗ с хорошим растительным покровом на участке между КП 18 и 21.

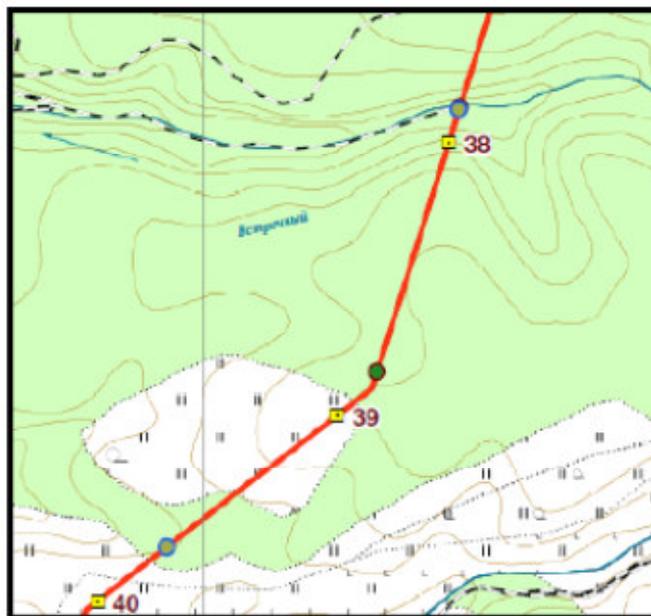
Река Встречная имеет полностью искусственное, укрепленное габионами русло, оба берега которого укреплены габионовыми стенами (фото 1). Восточный склон имеет хороший растительный покров и укреплен рассекателями склонов (фото 2). Западный склон частично покрыт растительностью (фото 3). Нижняя часть габионовой стены, направленная в сторону набегающего потока, находится в хорошем состоянии. Нижняя граница матраца Рено частично расположена выше потока и имеет следы подмывания (фото 4), которые подлежат мониторингу.

Фото 1. Вид вниз по течению: укрепленные габионами берега и покрытые растительностью склоны.

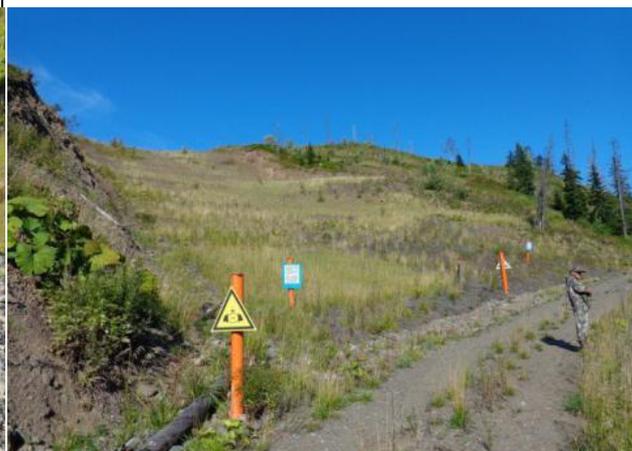
Фото 3. Вид на запад: крутой склон с частичным растительным покровом.

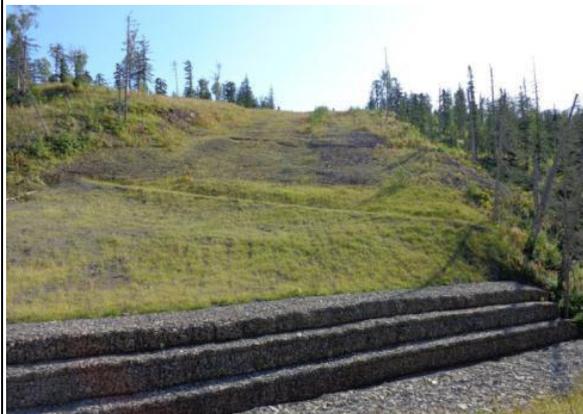
Фото 4. Вид вверх по течению: нижняя часть габионовой стены в точке воздействия потока.

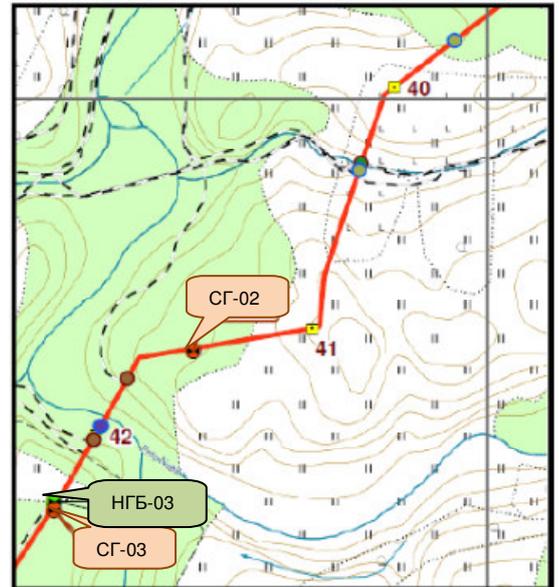
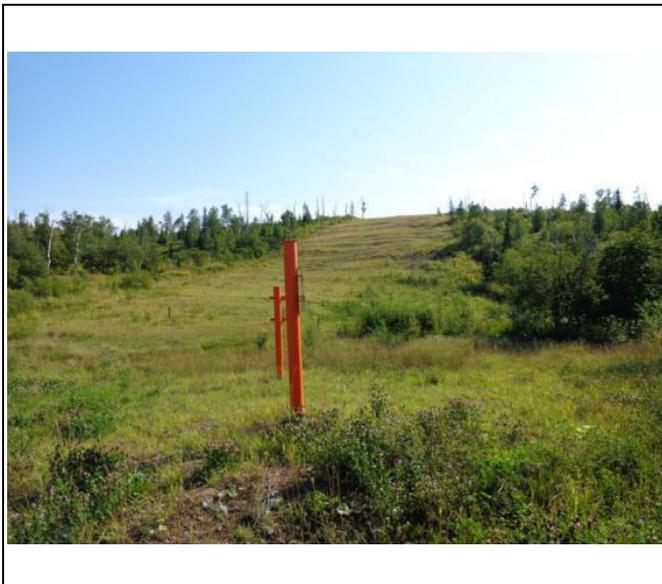
ПЗ на пересечении с дорогой имеет хороший растительный покров и хорошо укрепленные склоны с раскателями.

Фото 1. Вид на юг: ПЗ с хорошим растительным покровом и хорошо укрепленными склонами с раскателями.

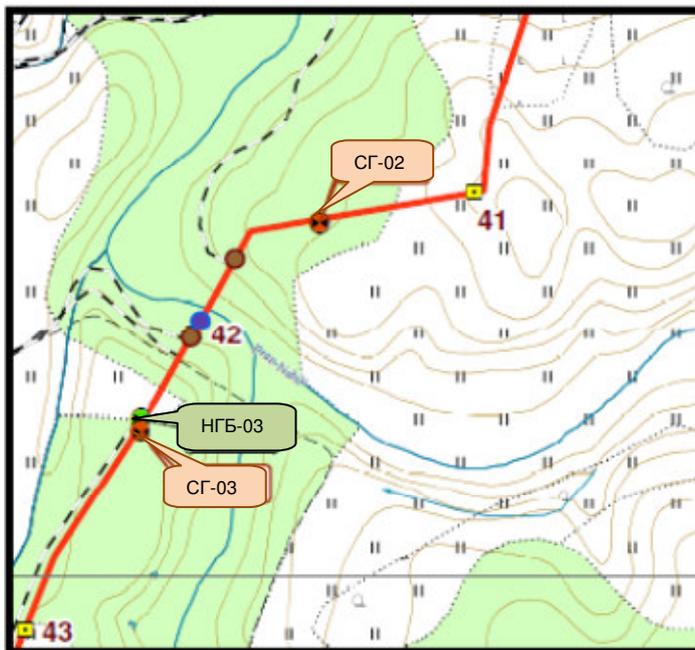
Фото 1. Вид западного склона с хорошим растительным покровом и рассекателями склонов.

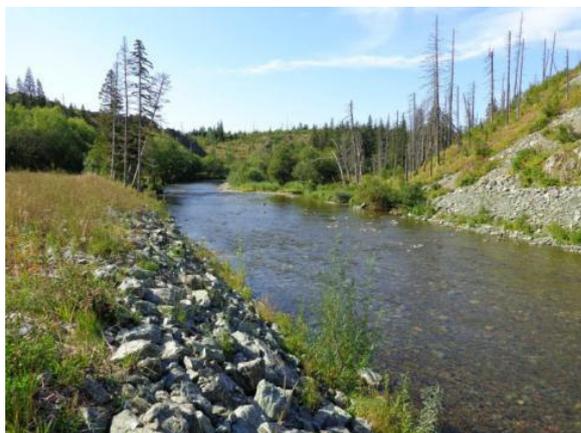
Фото 4. Вид вверх по течению: каменная наброска и растительность на берегу и между камнями.

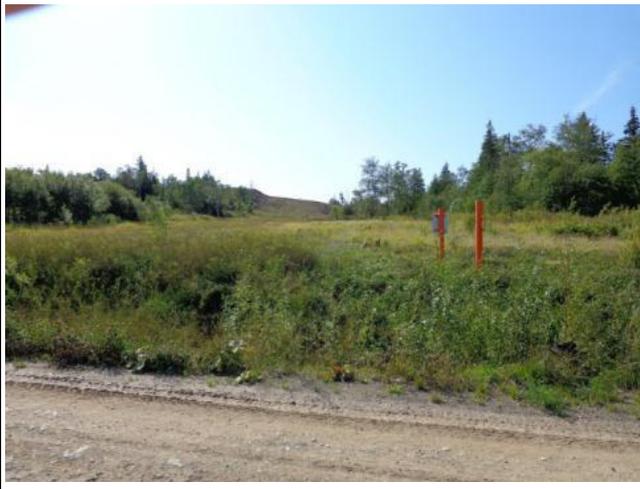
Фото 2. Вид к востоку от дороги, показано хорошее восстановление растительного покрова.

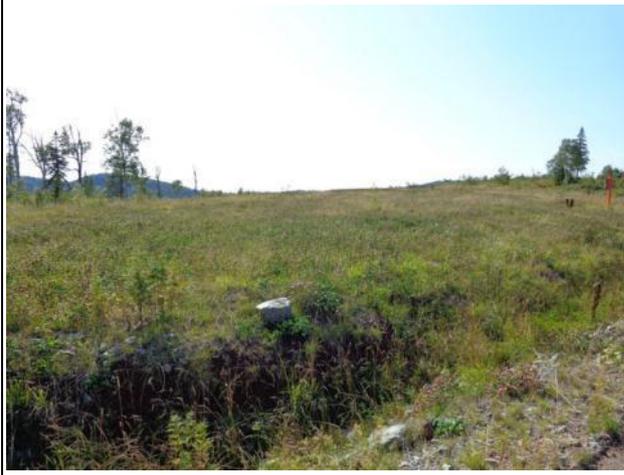
Фото 2. Вид на восток с преимущественно плоской ПЗ с хорошим травяным покровом.

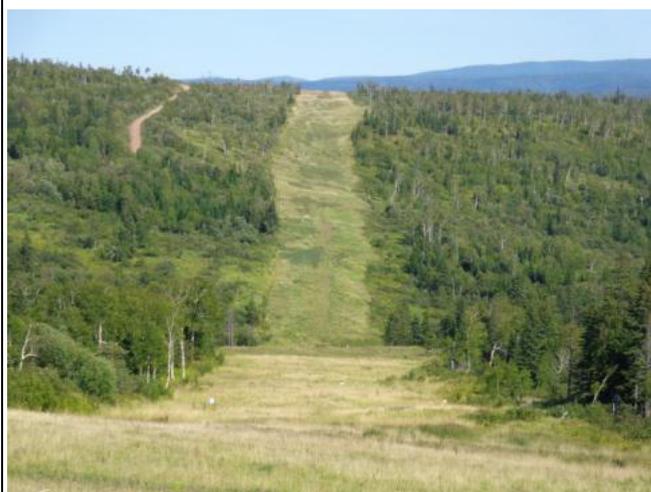
На западе видимый склон имеет хороший растительный покров (фото 2).

Фото 2. Вид на склон к западу: хороший растительный покров.

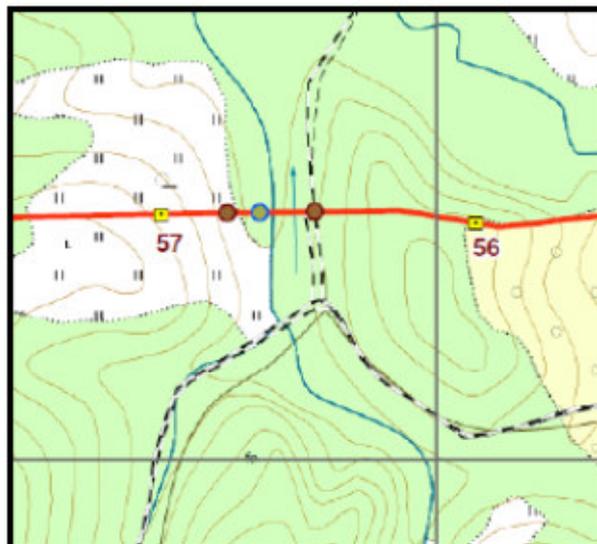
Переход через ручей Светлый расположен между двумя пологими склонами. Берега ручья хорошо укреплены каменной наброской, через которую хорошо прорастает растительность, включая траву и ивняк (фото 1 и 2).

Фото 1. Вид вверх по течению, показаны каменная наброска и растительность на берегах.

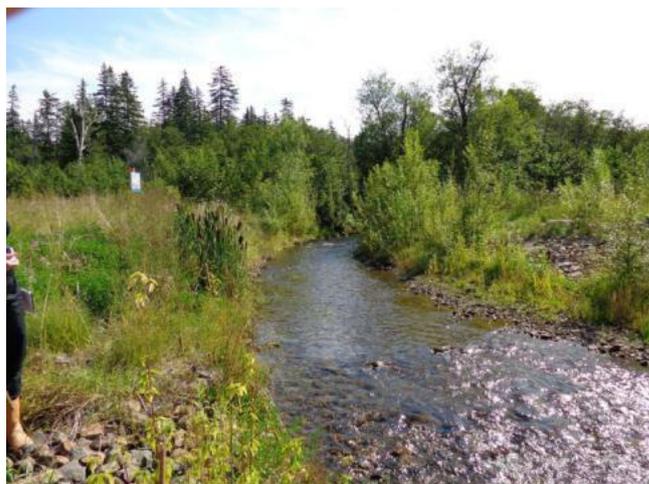
Фото 2. Вид вниз по течению, показаны каменная наброска и растительность на берегах.

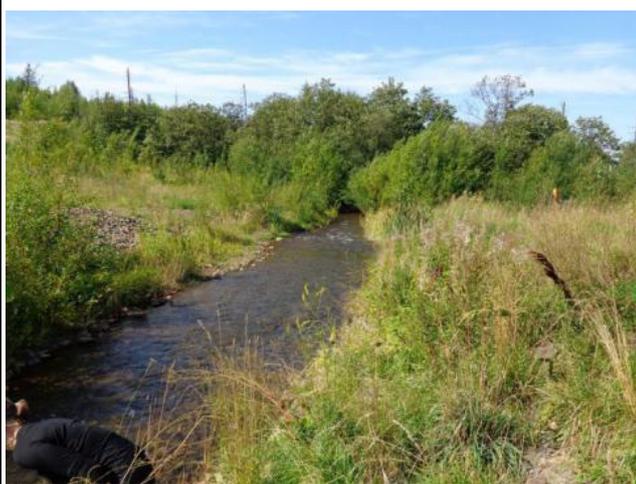
Склоны по обеим сторонам ручья укреплены и имеют растительный покров (фото 3 и 4).

Фото 3. Вид на запад: укрепление склонов и растительный покров.

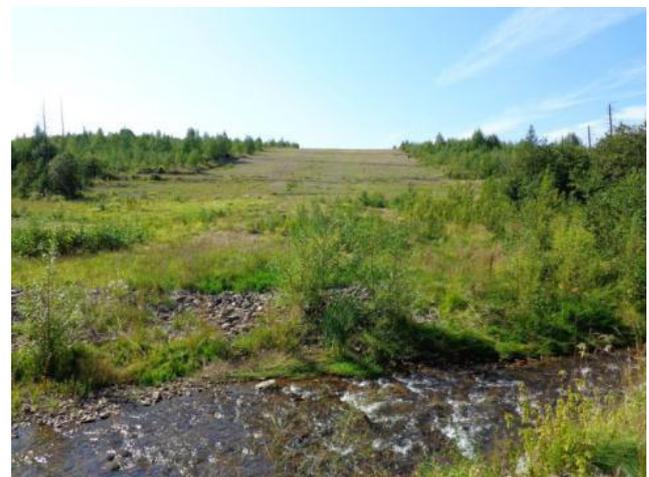
Фото 4. Вид на восток: укрепление склонов и растительный покров.

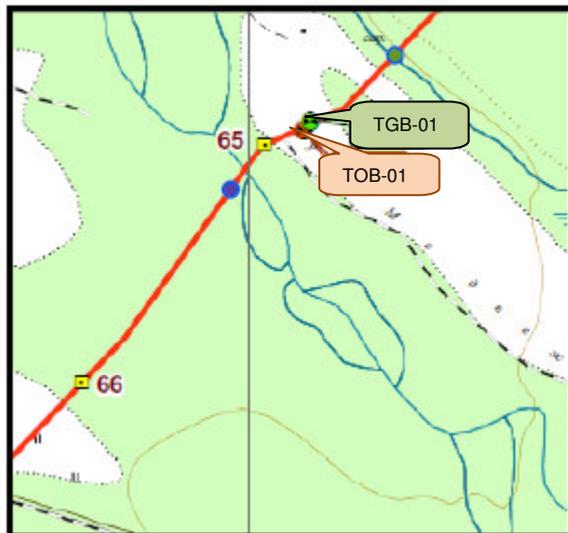
ПЗ и переход через реку Пиленга расположены в преимущественно равнинной местности вблизи узла крановой задвижки TGB-01 и TOB-01. Берега реки хорошо укреплены плотным травяным покровом и мелким ивняком (фото 1).

Фото 1 (справа). Вид реки с укрепленными берегами и плотным растительным покровом, в том числе из травы и ивняка.

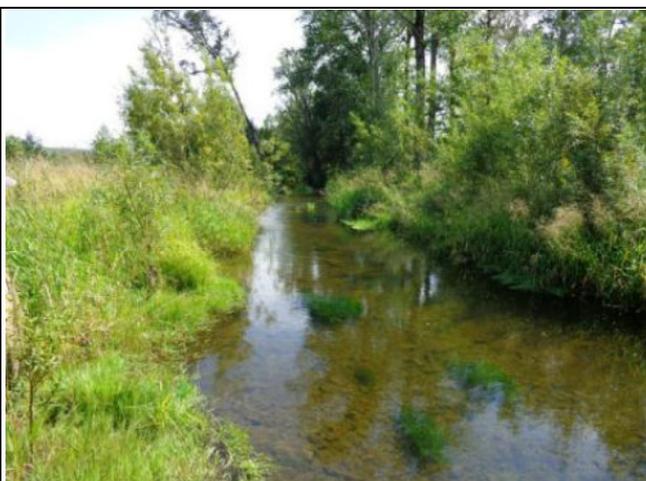
К северу ПЗ покрыта плотным растительным покровом и мелким ивняком, а к югу ПЗ имеет хороший напочвенный покров (фото 2 и 3).

Фото 2. Вид на север: плотный растительный покров на ПЗ.

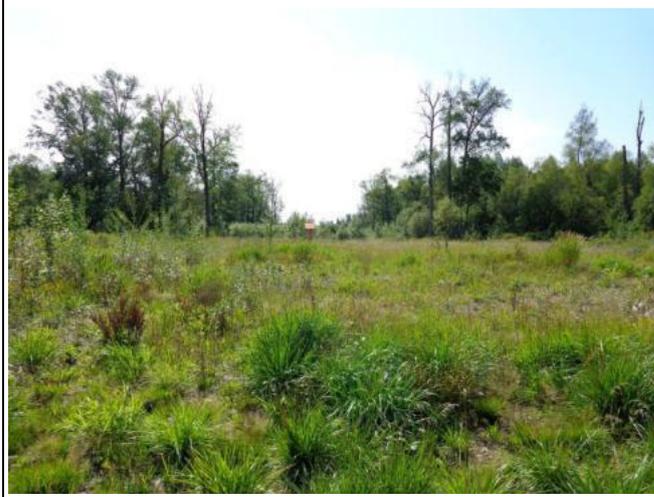
Фото 3. Вид на юг: хорошо восстановленная ПЗ.

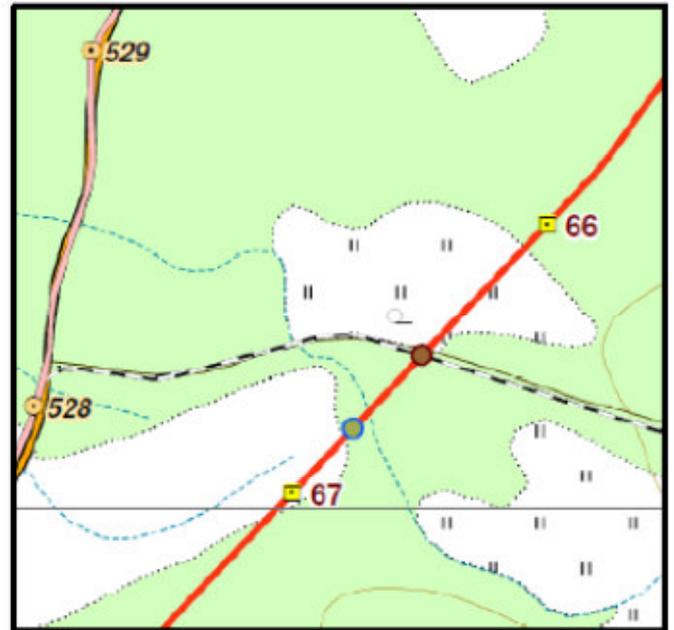
ПЗ на пересечении с дорогой расположена к югу от перехода через реку Пиленга, в высокой точке между Пиленгой и ручьем к югу от нее. ПЗ в обоих направлениях имеет хороший растительный покров из травы к северо-востоку и травы и молодой древесной поросли к юго-западу.

Фото 1. Вид на юго-запад, показана ПЗ с хорошим растительным покровом из травы и древесной поросли.

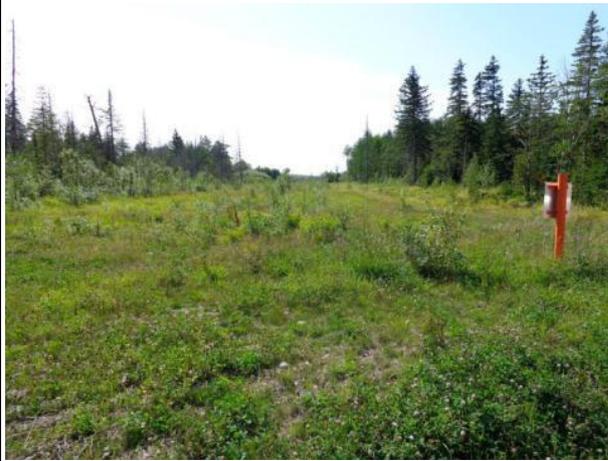
Фото 2. Вид на северо-восток, показана ПЗ с хорошим травяным покровом.

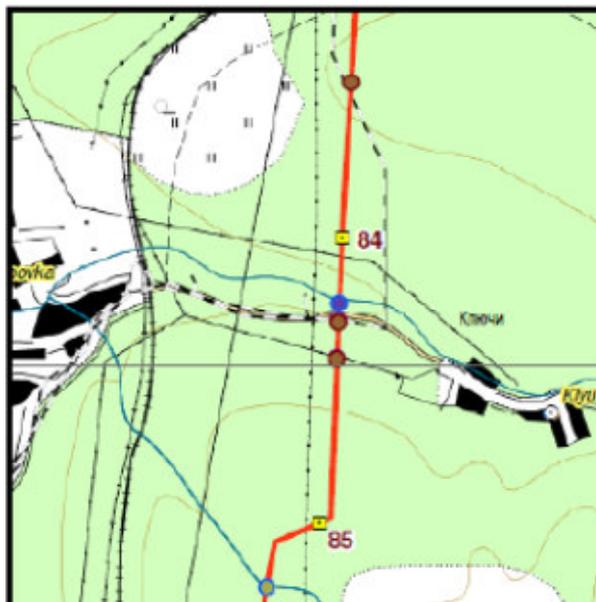
Оба берега реки Воскресеновка укреплены матрацами Рено. Матрацы не повреждены, и через них пробивается растительность (фото 1 и 2). Передний край матраца Рено, подверженный воздействию потока, имеет следы износа; в будущем здесь может потребоваться текущий ремонт (фото 3).

Фото 1. Вид вниз по течению: берега, укрепленные матрацами Рено и растительностью.

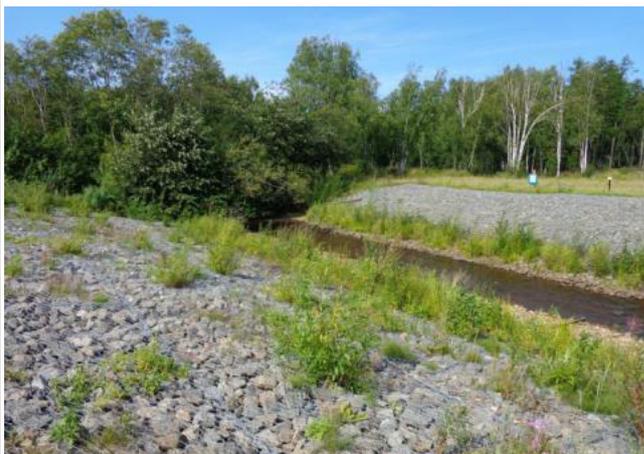
Фото 2. Вид вверх по течению: берега, укрепленные матрацами Рено и растительностью.

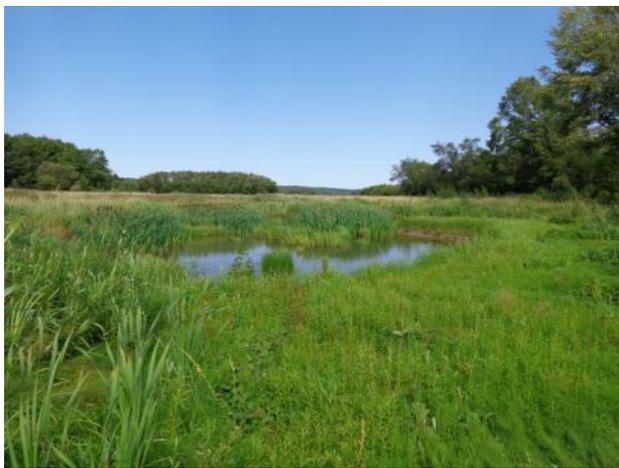
ПЗ, идущая к реке с севера, имеет обильный растительный покров (фото 2 и 4). В месте понижения ПЗ был отмечен участок со стоячей водой (фото 3).

Фото 3. Вид на север, показан участок понижения ПЗ со стоячей водой.

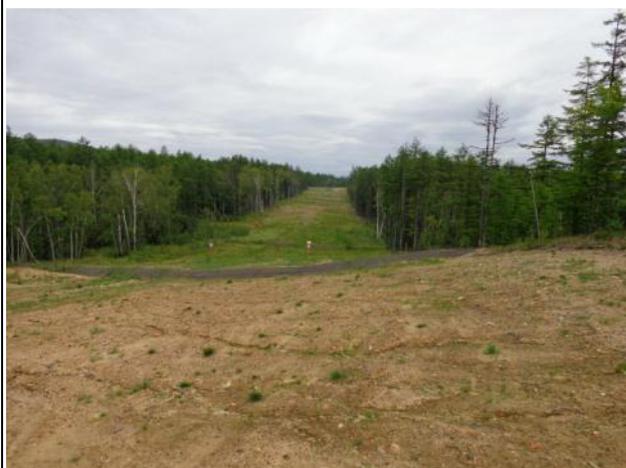
В данном районе на песчаных склонах наблюдаются смешанные результаты в том, что касается растительного покрова на ПЗ. На гребнях небольших холмов растительность в основном скудная, а на низинных участках более обильная (фото 1 и 3). Замечено, что некоторые рассекатели склонов были установлены неправильно относительно перехвата стекающих потоков, что привело к появлению эрозионных промоин (фото 2).

Фото 1. Вид на север: скудная растительность на возвышении на переднем плане и более богатая растительность на нижних участках склонов.

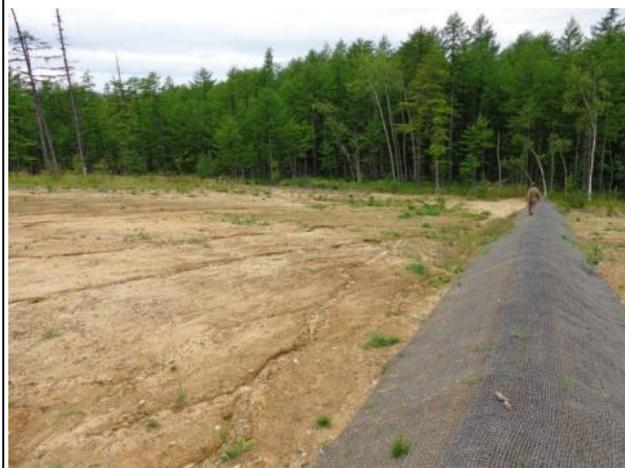
Фото 2. Вид скудного растительного покрова и неправильно установленные рассекатели склонов и параллельные им эрозионные промоины.

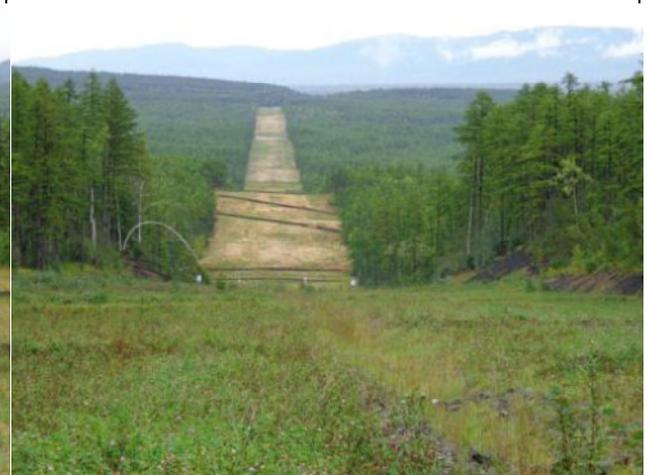
За прошедшие годы на песчаных склонах данного участка наблюдается общее улучшение. К северу от пересечения с дорогой ПЗ имеет хороший растительный покров, а склоны хорошо укреплены. На юг от пересечения с дорогой растительный покров проявляется пятнами и требует доработки. На последнем склоне к югу от пересечения наблюдается хороший рост растительного покрова.

Фото 2. Вид на юг, показаны песчаные склоны с частичным растительным покровом.

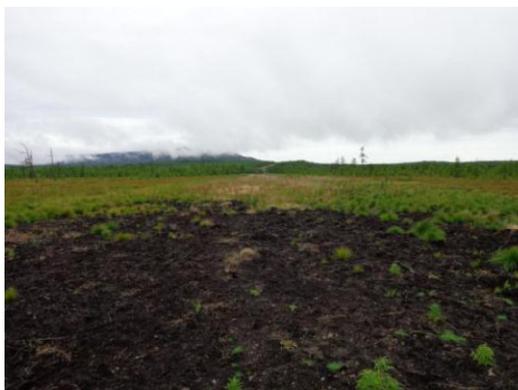
Ширина долины реки Таулан, которая в основном представляет собой заболоченную местность, составляет примерно 2 км. С севера склон ПЗ, ведущий в долину, имеет хороший растительный покров и укреплен раскатками склонов (фото 1). Ложе долины имеет обильный травяной покров (фото 2 и 3). На заболоченном участке долины наблюдается хорошее восстановление растительности, за исключением нескольких голых мест, расположенных над траншеями трубопровода (фото 4).

Фото 4. Вид на север вдоль заболоченного участка долины реки: в целом восстановившийся растительный покров с несколькими голыми пятнами.

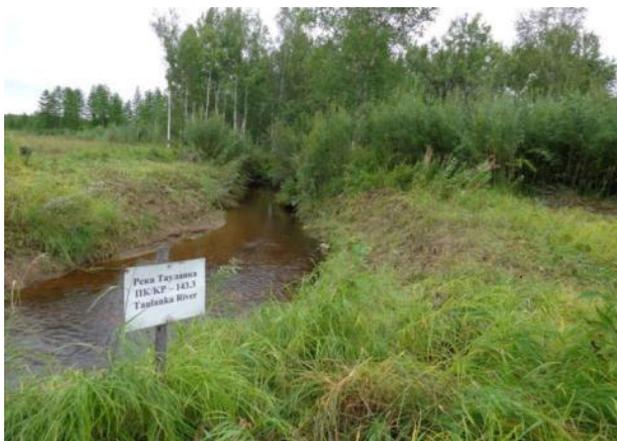
Долина реки Тауланка и ПЗ перехода имеют хороший растительный покров. Берега реки покрыты травой, однако в тех местах, где были вырублены ивы, берега остаются голыми (фото 1 и 2).

Фото 1. Вид вниз по течению, показан хороший береговой растительный покров с вырубленными ивами.

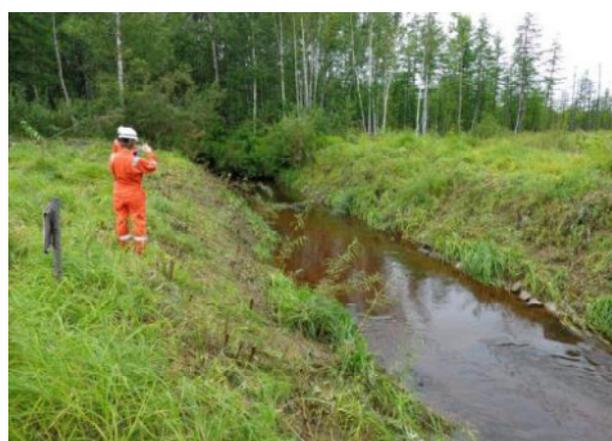
Фото 2. Вид вверх по течению, показан хороший береговой растительный покров с вырубленными ивами.

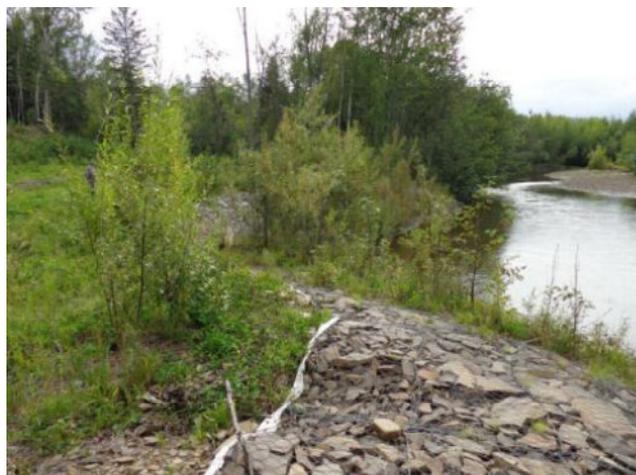
Онор — полноводная река. Северный берег полностью покрыт илом и восстановленным растительным покровом из травы и ив, скрывающих матрацы Рено (фото 1). Южный берег покрыт матрацами Рено, однако приблизительно на участке над траншеей нефтепровода наблюдается понижение береговой линии, которое подлежит повторному осмотру во время текущего ремонта (фото 2). Ивняк и трава прорастают сквозь матрацы Рено.

Фото 2. Вид на южный берег: матрацы Рено с пробивающейся сквозь них растительностью и понижение над траншеей нефтепровода.

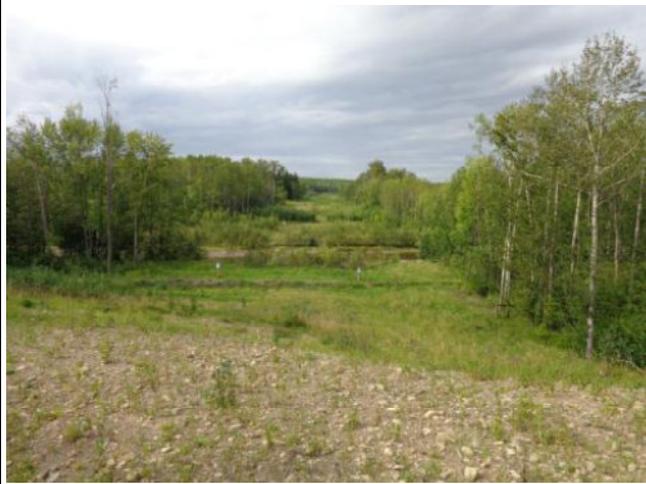
Склон на южной стороне довольно каменист и имеет скудный растительный покров. Далее на юг ПЗ имеет хороший растительный покров (фото 3 и 4).

Фото 3. Вид на север через реку со стороны подъездной дороги. ПЗ по обеим сторонам реки имеет хороший растительный покров, за исключением каменистого склона. Оба склона укреплены раскатателями.

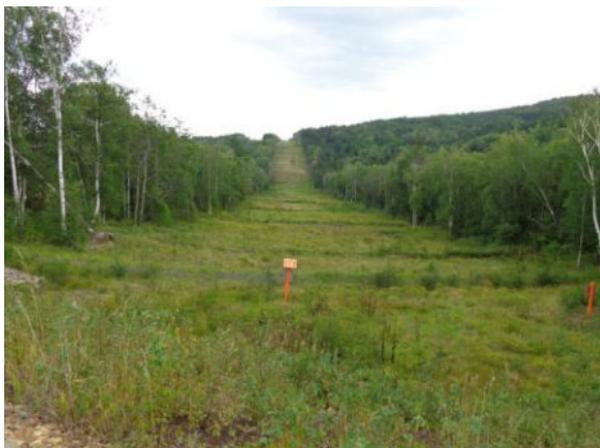
Фото 2. Вид на ПЗ к северу от перехода через реку и к югу от SOB-8.

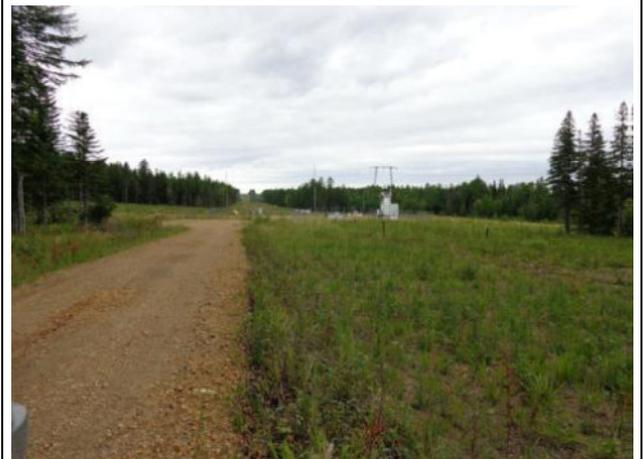
Фото 3 (справа). Вид на ПЗ к северу от перехода через реку и к югу от SOB-8.

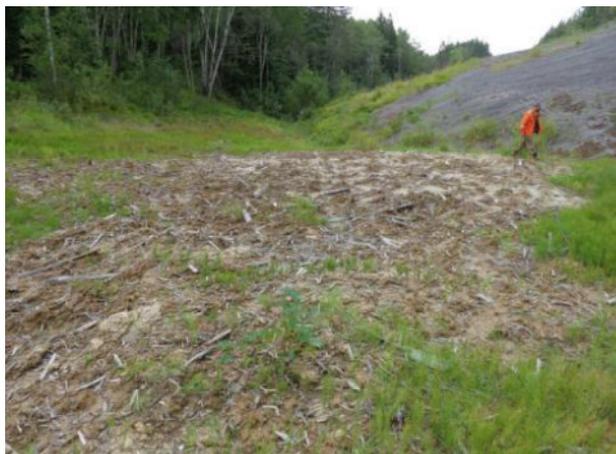
Фото 2. Вид на ПЗ с хорошей растительностью.

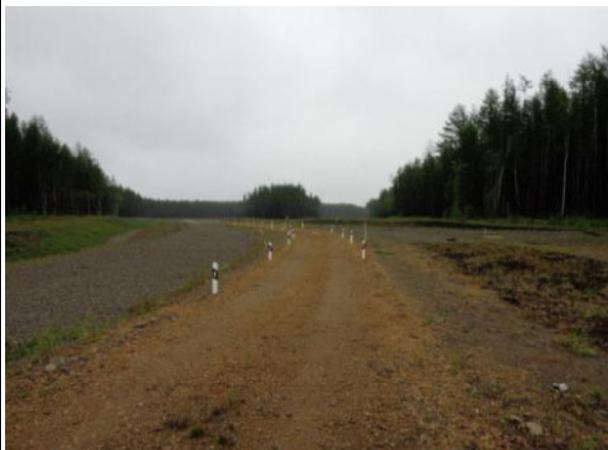
Фото 2. Вид на ПЗ к югу от перехода через разлом: хороший растительный покров и рассекатели склонов.

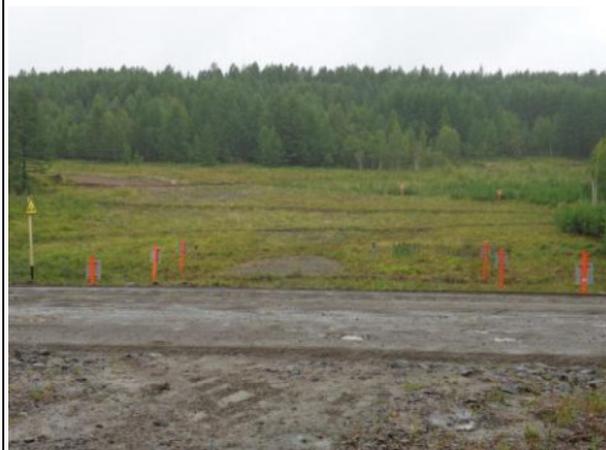
На данном участке длиной примерно 500 метров лесонасаждения восстанавливались в сезон посадки 2011 года. Положение дел на настоящий момент представлено на **фото 3**.

Фото 3 (слева). Вид на север: заброшенный участок ПЗ у перехода через разлом и результаты лесовосстановления.

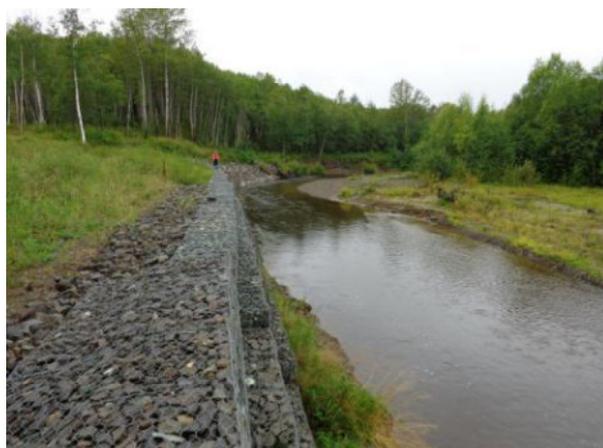
Побединка — бурная река, потребовавшая сильного укрепления внешнего (южного) берега. В настоящее время южный берег укреплен многоуровневыми габионами и массивной каменной наброской, расположенной выше по течению от перехода в точке большого воздействия потока (фото 1 и 2). Габионовая стена имеет следы износа и подлежит мониторингу.

Фото 2. Вид вверх по течению: массивная каменная наброска на переднем крае перехода.

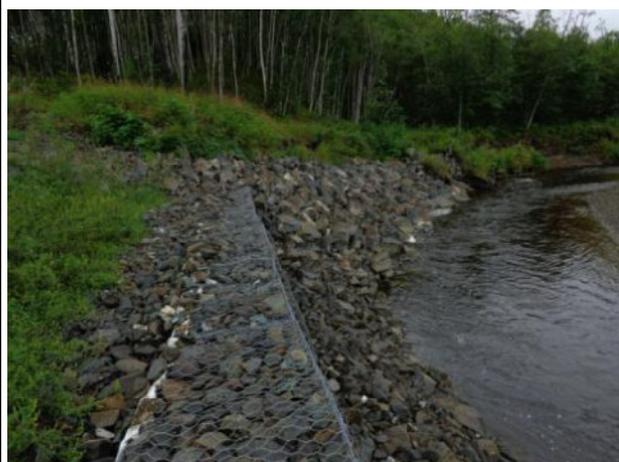
Фото 3. Вид через реку с вершины склона на южной стороне: хороший напочвенный покров на ПЗ по обеим сторонам переходов.
