Приложение D. Отдельные описания полосы землеотвода

Список посещенных объектов на ПЗ			
КП	Река/расположение	Группа	Дата осмотра
12 - 14	Переход через разлом № 1 и прилегающая ПЗ	Северная	31.08.12 г.
14	ПЗ	Северная	31.08.12 г.
22	Река Хандуса и ПЗ	Северная	31.08.12 г.
23 - 25	ПЗ	Северная	31.08.12 г.
41 - 43	ПЗ около реки Аскасай	Северная	31.08.12 г.
63	Река Даги	Северная	31.08.12 г.

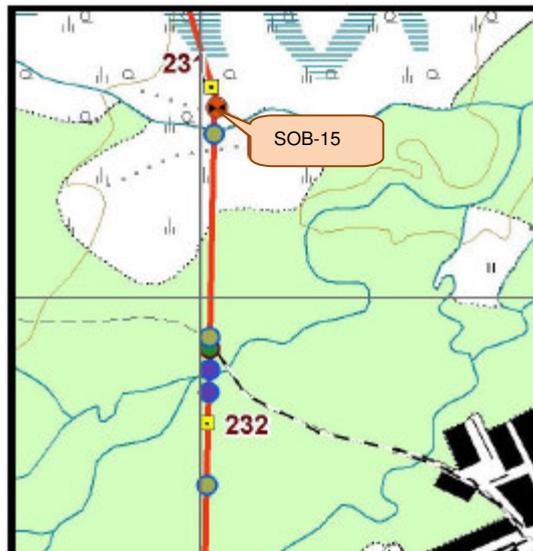
На переходе через реку Ельная стабильные берега, укрепленные матрацами Рено и растительностью на северной стороне и иловыми отложениями и растительностью на северной стороне (фото 1). ПЗ, ведущая к переходу (КП 238–232) имеет очень хороший растительный покров, также видны многочисленные деревца, некоторые из них высотой более 2 метров (фото 2 и 3).

Фото 1. Вид на юг через реку: устойчивый берег с матрацами Рено на переднем плане и хорошим растительным покровом.

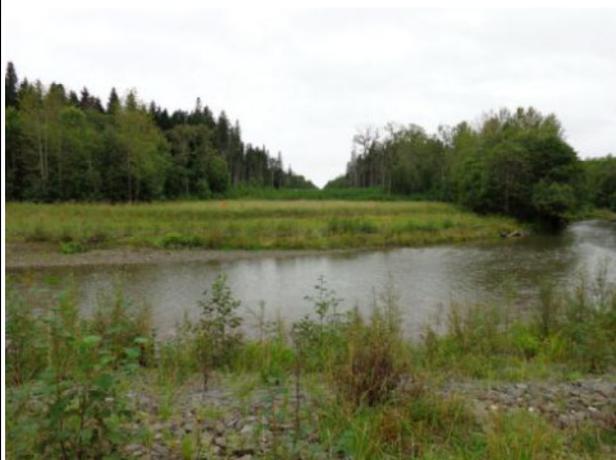
Фото 2. Вид ПЗ к северу от реки с многочисленными деревцами высотой не менее 2 метров (см. знак КП на фото).

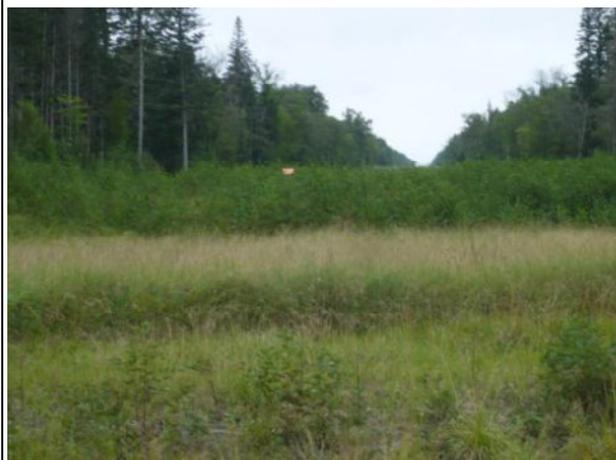
Фото 3. Вид ПЗ с обильным растительным покровом и молодой древесной порослью.

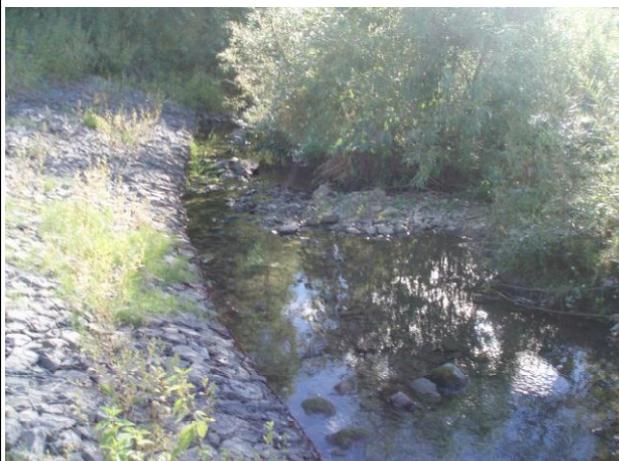
Фото 2. Вид через реку: матрацы Рено на берегах южного русла.

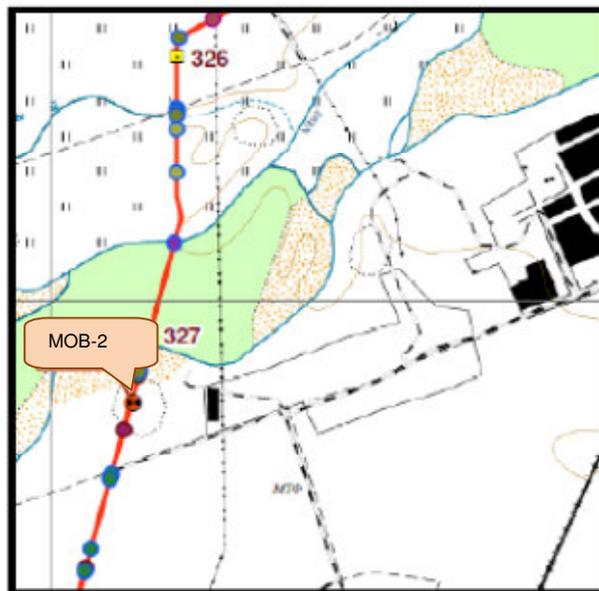
Нитуй является бурной разветвленной рекой с несколькими руслами. Во время посещения в сентябре 2012 г. был проведен осмотр южного и центрального русел. Южное русло было укреплено каменной наброской подходящего размера, которая сохранилась в хорошем состоянии (фото 1). Центральное русло состоит из разветвляющихся потоков (фото 2), на северном берегу выполнена хорошая каменная наброска (фото 3). Ниже по течению были обнаружены следы автомобиля, ведущие в реку, что с большой вероятностью указывает на браконьерский вылов лососевых.

**Фото 1.** Каменная наброска на южном русле.

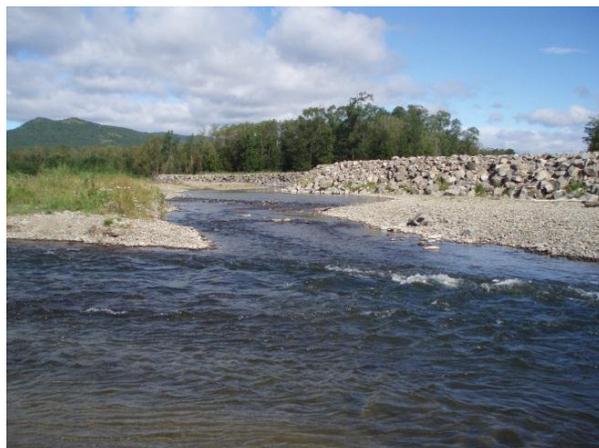
**Фото 3.** Каменная наброска на северном берегу центрального русла.

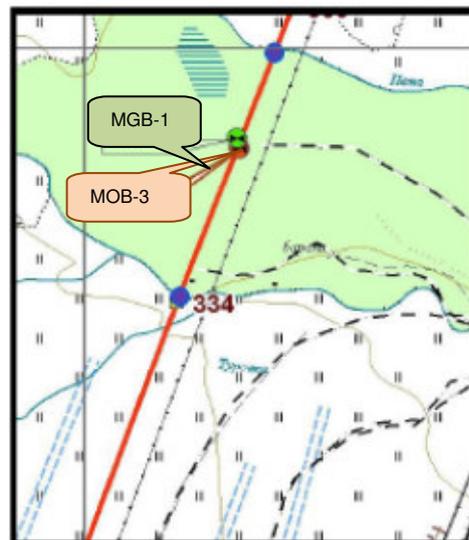
Река Туровка протекает у основания расположенного к югу от нее крутого склона, который на этапе строительства создавал много проблем, связанных с эрозией. Во время посещения площадки было отмечено умеренное восстановление растительного покрова на южном склоне (фото 1). Однако на боковой выемке вблизи берега реки присутствует очень ограниченное количество растительности (фото 1), а на дренаже по обеим сторонам ПЗ и вокруг него наблюдается эрозия (фото 2), что с большой вероятностью приведет к выбросу наносов в реку в случае сильного ливня. Южный берег реки укреплен матрацами Рено, находящимися в удовлетворительном состоянии. Северный берег реки укреплен каменной наброской с отступом от русла (фото 3), предположительно для укрепления в периоды полноводья. В реке был виден нерестящийся лосось.

Фото 1. Умеренное восстановление растительного покрова на склоне к югу от реки. Обратите внимание на боковую выемку, на которой отсутствует растительность.

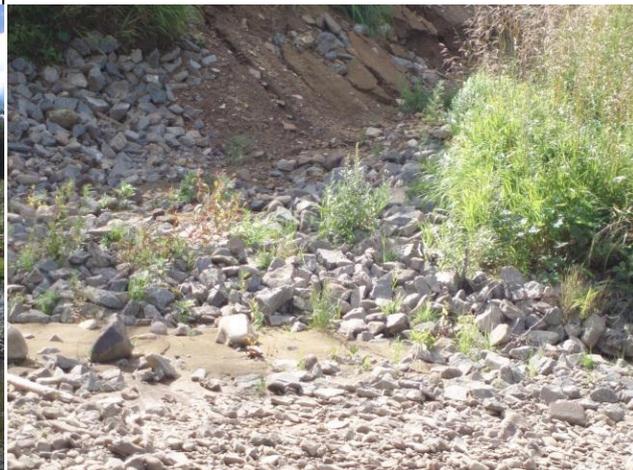
Фото 3. Каменная наброска на северном берегу реки.

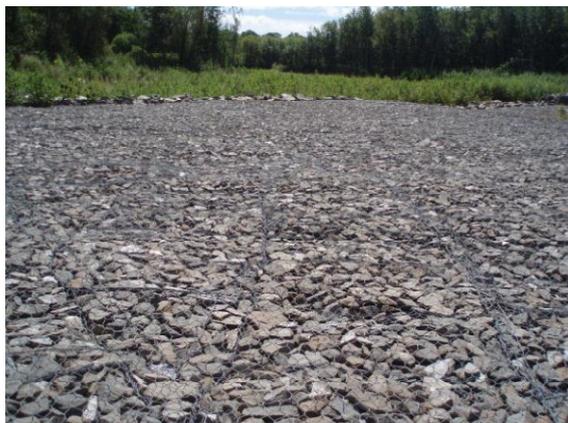
Фото 2. Вид на каменную наброску канала перелива.

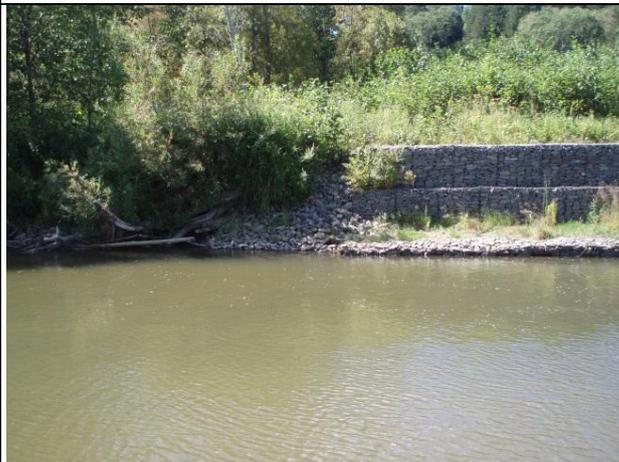
Фото 5. Матрацы Рено на северном берегу.

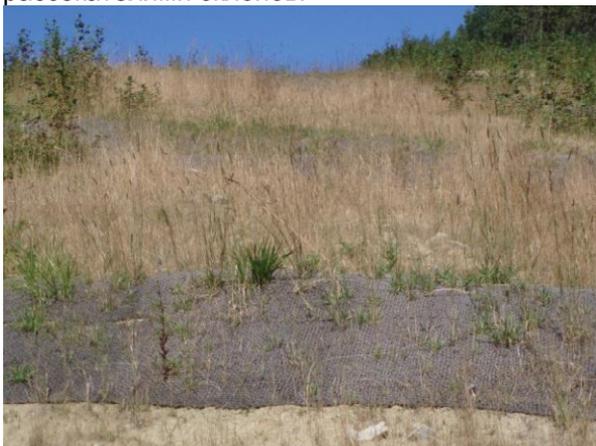
Фото 2. Вид южного склона: восстановление растительного покрова на верхних участках склона.

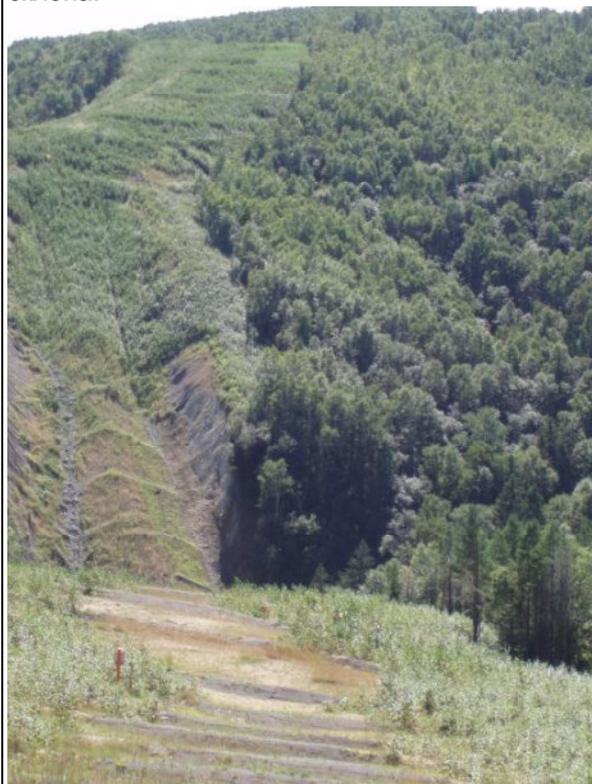
На южном берегу по сравнению с 2011 г. наблюдался более богатый растительный покров, особенно на верхних участках склона (фото 2). Однако нижние участки южного склона имеют только частичный растительный покров; следует продолжить засев склона, а также засев и укрепление боковых выемок (фото 3).

Фото 3. Вид южного склона: еще более ограниченное восстановление растительного покрова на нижних участках и боковых выемках.

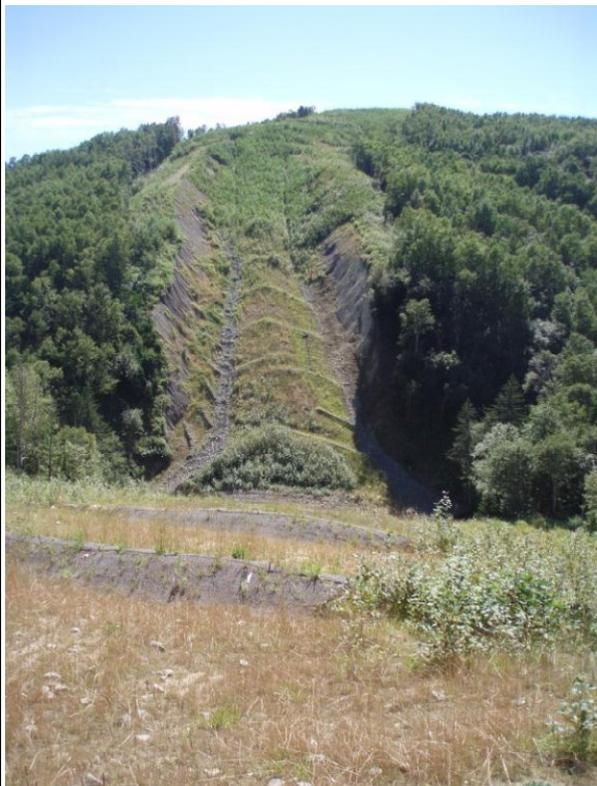
Дренажные каналы со стороны ПЗ на южном склоне укреплены камнями, но на восточной стороне наблюдаются размывы, а также присутствует незначительное разрушение матрацев Рено на южном берегу реки (фото 4).

Фото 4. Вид южного склона: разрастание древесной поросли над матрацами Рено, а также их незначительное повреждение.

Требуется контроль роста молодой древесной поросли на участке непосредственно над матрацами Рено (фото 4).

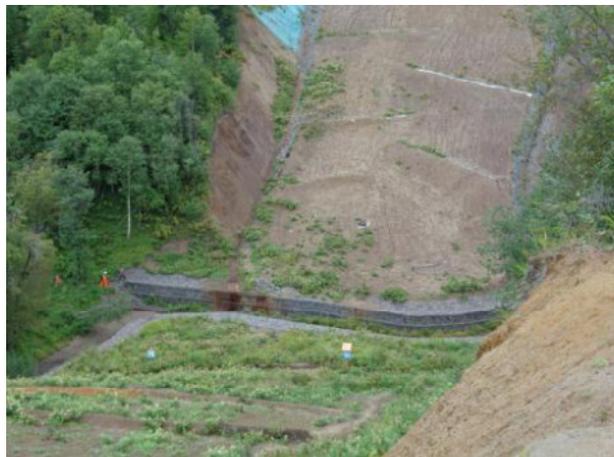
Фото 2. Вид на южный склон с пятнами растительного покрова в нижней части и рассекателями склонов.

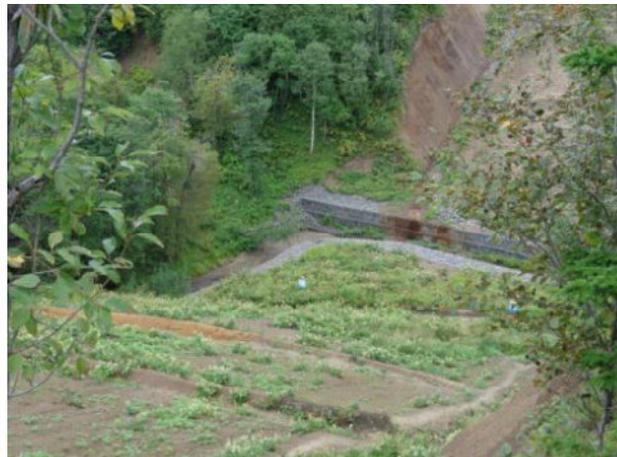
Фото 3. Вид на центральную часть южного склона: участок недавнего ремонта с новыми рассекателями склонов.

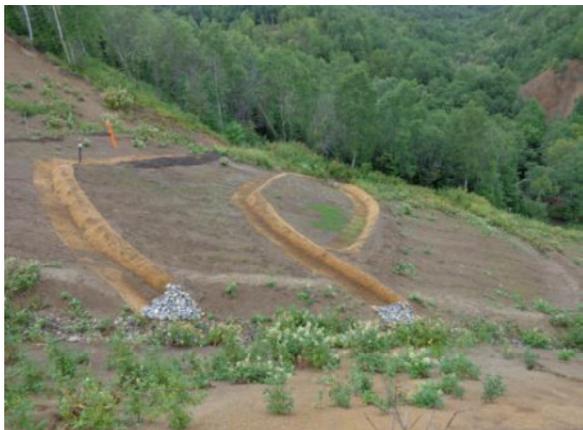
Фото 4. Вид на верхнюю часть южного склона (на переднем плане): хороший растительный покров и молодые деревца.

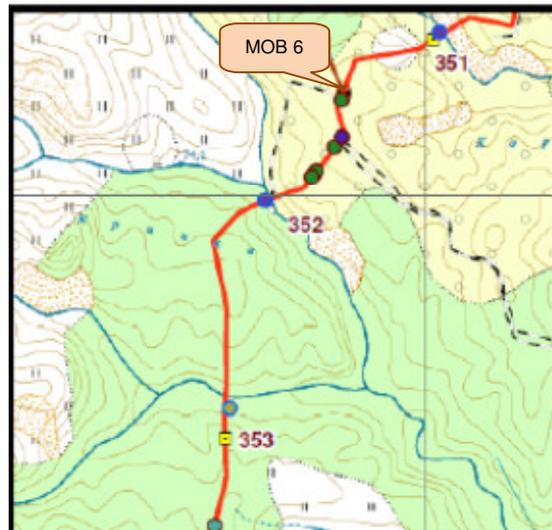
Берега реки Кринка на переходе хорошо укреплены обширными матрацами Рено, через которые пробивается растительность (фото 1). Склоны хорошо защищены рассекателями и плотным растительным покровом (фото 2 и 3). На северном склоне много молодой поросли бузины, некоторые деревья высотой почти 2 метра.

Фото 1. Вид на юг: на обоих берегах матрацы Рено, сквозь которые пробивается растительность. Очень хороший растительный покров на склонах.

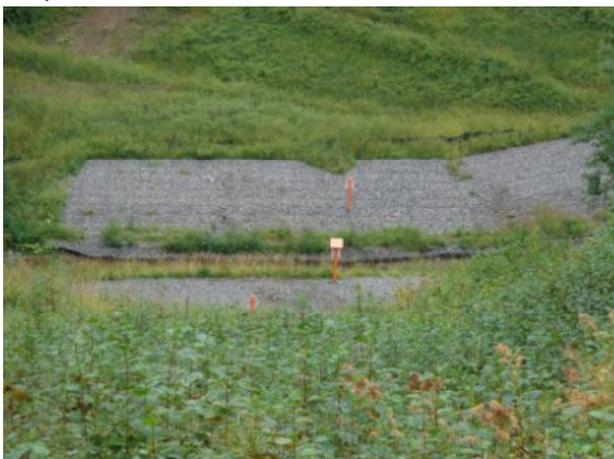
Фото 2. Вид на юг: оба склона с хорошим укреплением и молодой древесной порослью.

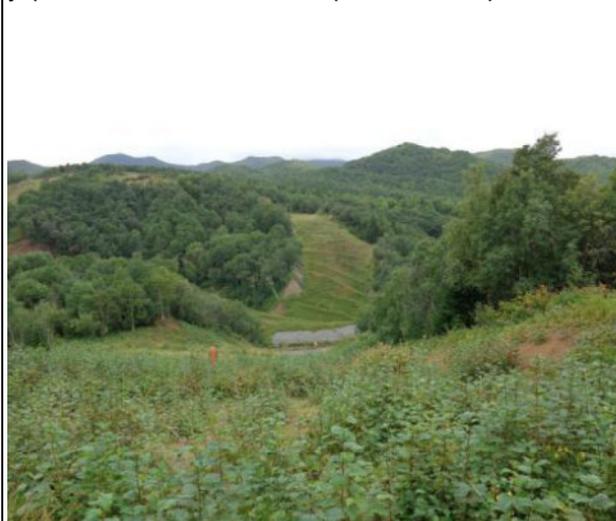
Фото 3 (слева). Вид высокой древесной поросли — фото сделано на вершине склона, к северу от перехода.

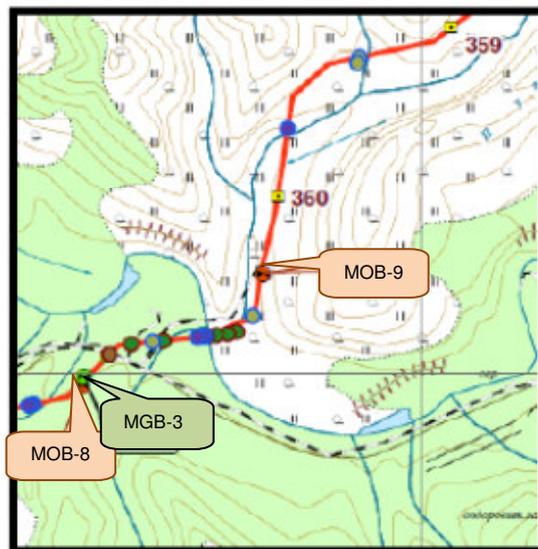
Макаровка — широкая бурная река, которая становится полноводной при сильных дождях и в сезон таяния. Берега реки укреплены габионовыми стенами. Габион на северном берегу короткий с западной стороны, со следами эрозии и повреждения: подобные повреждения были обнаружены в октябре 2011 г. во время посещения НКОС, они требуют внимания (фото 1). На северном берегу также присутствует металлический мусор (возможно, оставшийся после строительства моста), который следует удалить (фото 1). Габионовая стена на южном берегу не имеет повреждений (фото 2), а противоиловые заграждения над стеной повреждены, но необходимости в них больше нет и их следует удалить (фото 3).

Фото 1. Вид вверх по течению: повреждение габионовой стены на северном берегу и хороший растительный покров за стеной.

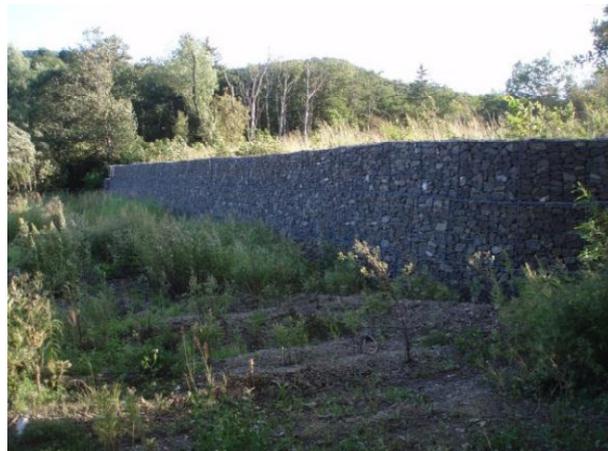
На ПЗ, прилегающей к северному и южному берегам реки, видно хорошее восстановление растительного покрова (фото 3).

Фото 3 (слева). Вид на ПЗ к северу (дальняя сторона) и югу (ближняя сторона) от реки. На южной стороне видно противоиловое заграждение.

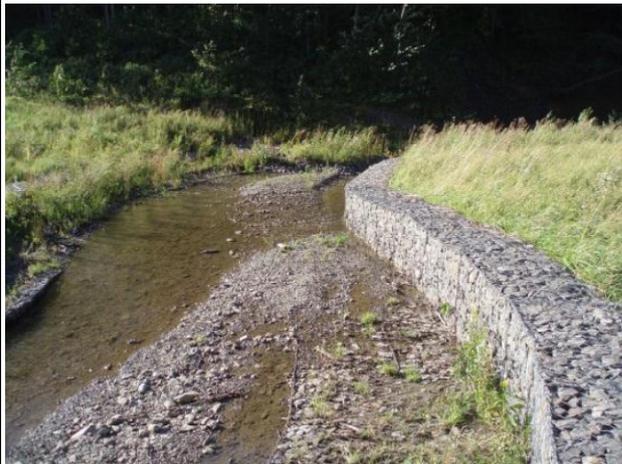
Фото 2. Вид вверх по течению: матрацы Рено и габионовые стены.

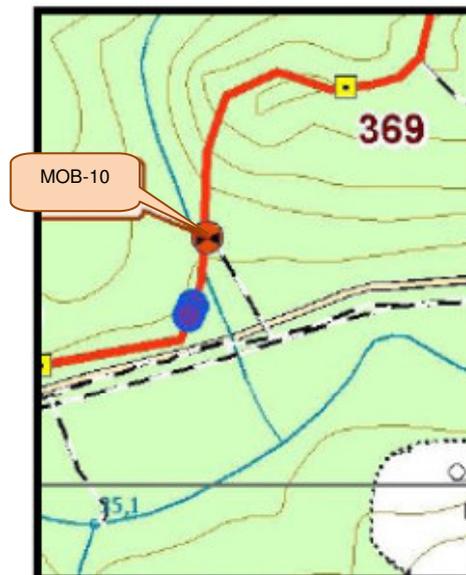
Берега на переходе через реку Пегас укреплены матрацами Рено и габионовыми стенами, противоиловые заграждения не повреждены (фото 1 и 2). ПЗ по обеим сторонам перехода имеет плотный восстановленный растительный покров (фото 3), хотя появились молодые деревца, которые следует удалить. Склон над рекой и УКЗ МОВ-10 также имеет очень хороший растительный покров, хотя требуется дальнейшее восстановление растительного покрова боковой выемки на вершине склона (фото 4).

Фото 1. Вид вверх по течению: матрацы Рено и габионовые стены. Обратите также внимание на плотную растительность.

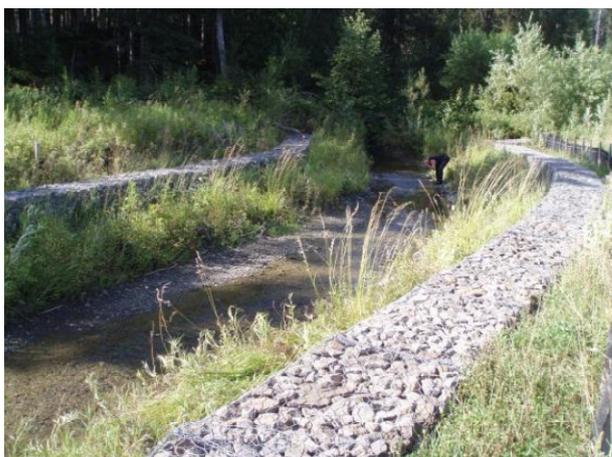
Фото 2. Вид вниз по течению: матрацы Рено, габионовые стены и плотный растительный покров.

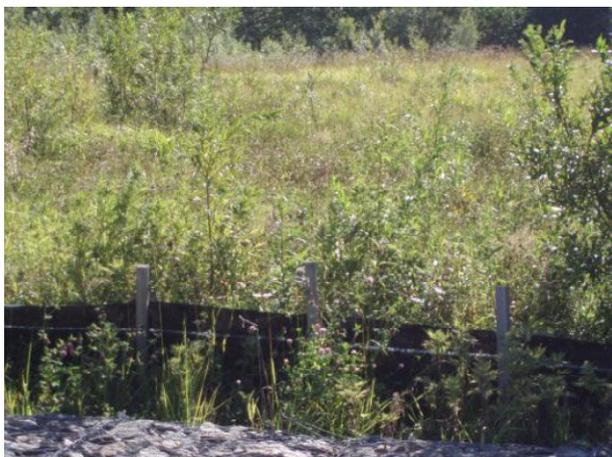
Фото 4. Вид на север на склон над рекой Пегас: хорошее восстановление растительного покрова.
