**КП 370.2 Река Лесная 1**

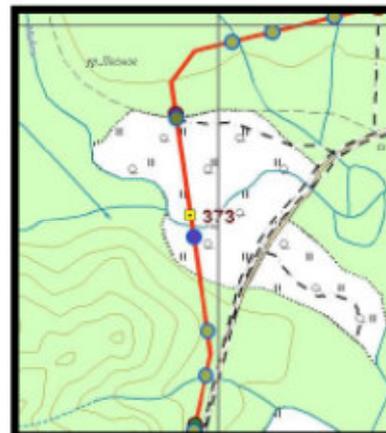
Переход через реку укреплен габионами на южном берегу и матрацами Рено на северном (фото 1). Размещение матрацев Рено на северном берегу значительно сузило русло реки по сравнению с шириной русла вверх и вниз по течению (фото 1), что приводит к подмыванию матрацев. Имела место эрозия южного берега вверх по течению, но в настоящее время он хорошо укреплен каменной наброской (фото 2).

**Фото 1.** Вид вниз по течению: матрацы Рено на северном берегу и габионы на южном. Видно явное сужение русла реки со стороны северного берега.

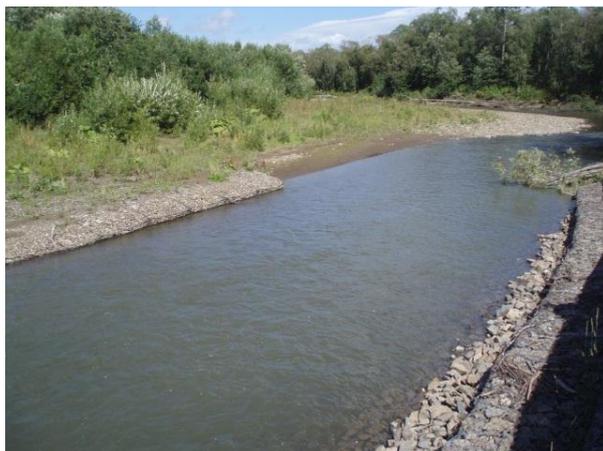
**Фото 2.** Вид вниз по течению: матрацы Рено на северном берегу и габионы на южном.

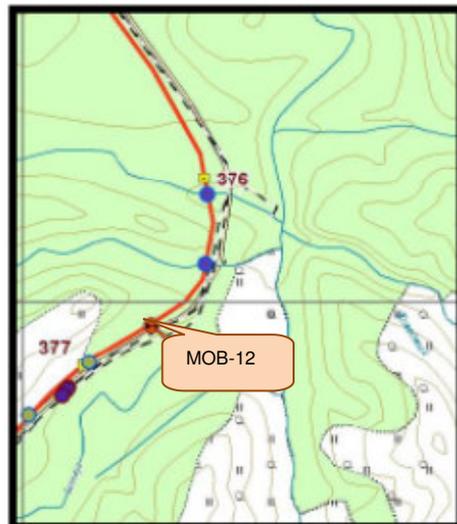
Переход через реку Железняк был поврежден во время сезона тайфунов в 2009 г. и затем отремонтирован. Берега, укрепленные габионовыми стенами и матрацами Рено, находятся в хорошем состоянии (фото 1 и 2).

**Фото 1.** Вид вверх по течению от перехода: матрацы Рено и габионовые стены.

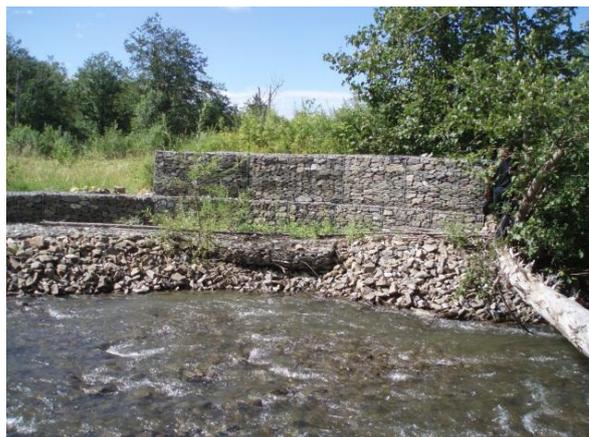
**Фото 2.** Вид вниз по течению от перехода: матрацы Рено и габионовые стены.

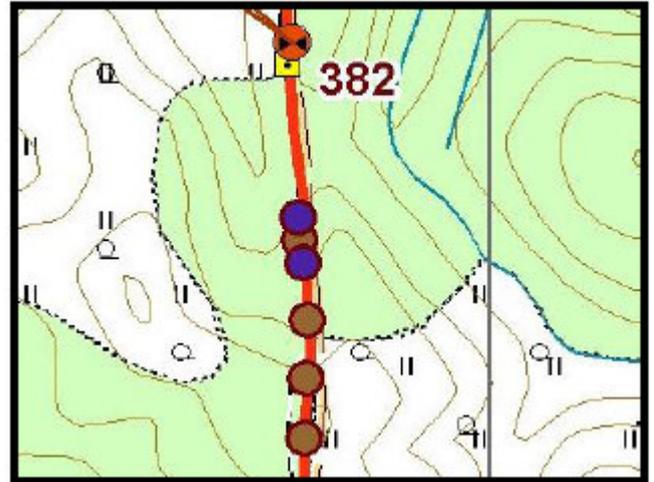
Ремонтные работы по недавнему оползню на КП 382, на западной стороне ПЗ, проводятся с 2011 г. Проекту присвоена третья категория ремонтных работ, и он осуществляется напрямую компанией «Сахалин Энерджи». В план работ входила стабилизация откоса с помощью габионовых стен и геотекстиля, а также строительство дренажной системы (фото 1–2), которые на момент посещения находились в хорошем состоянии.

**Фото 1.** Вид на дренажные каналы.

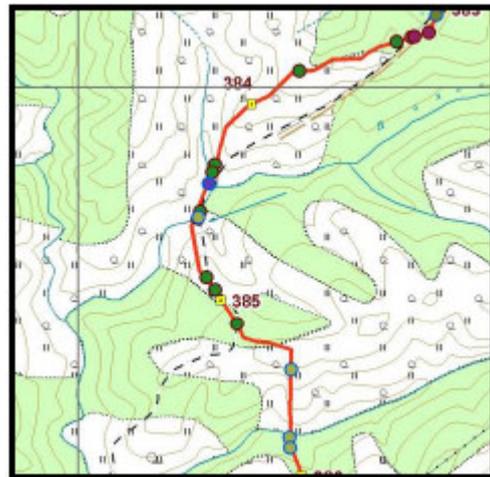
Переход через реку Лазовая хорошо укреплен матрацами Рено и габионовыми стенами по обоим берегам (фото 1). Мост на подъездной дороге оборудован хорошими постоянными средствами предотвращения образования наносов. Склоны по обеим сторонам реки имеют плотный растительный покров (фото 1 и 2).

**Фото 1.** Вид вниз по течению: матрацы Рено и габионовые стены. Хорошее восстановление растительности на ПЗ.

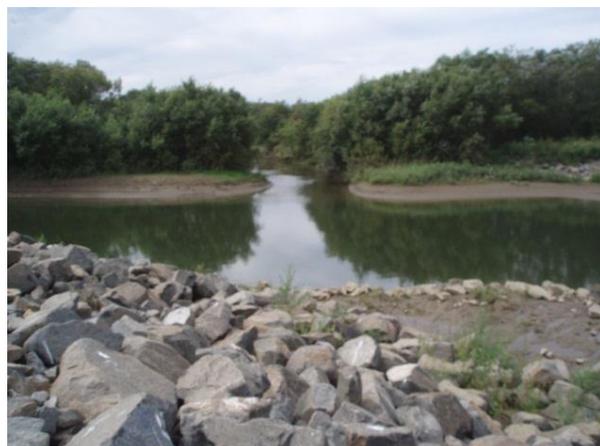
**Фото 4.** Разделение реки у края ПЗ.

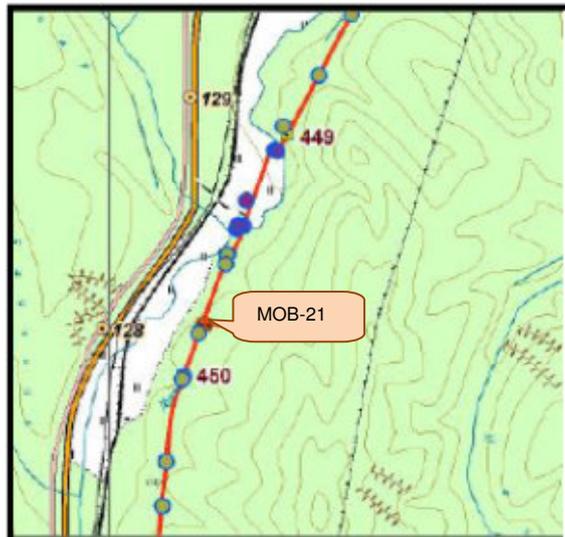
Переход через реку Дуэт 3 расположен на южной окраине долины, и река течет вдоль ПЗ до перехода Дуэт 2. Берега реки укреплены матрацами Рено и имеют хороший растительный покров (фото 1).

**Фото 1.** Вид восстановленного растительного покрова на берегах.

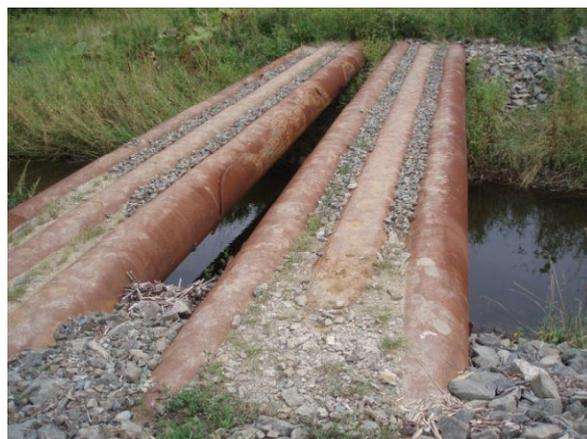
**Фото 3.** Вид через реку на ПЗ с железной дорогой, ведущей к УКЗ.

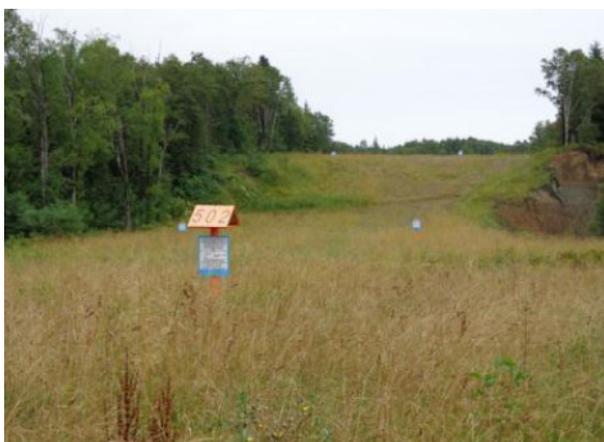
На всем своем протяжении ложе долины имеет плотный растительный покров (фото 3 и 4), а склон к югу хорошо укреплен растительным покровом и раскатытелями склонов (фото 4).

**Фото 4.** Вид на юг речной долины со склоном на заднем плане: очень хороший напочвенный покров и хорошее укрепление склона.

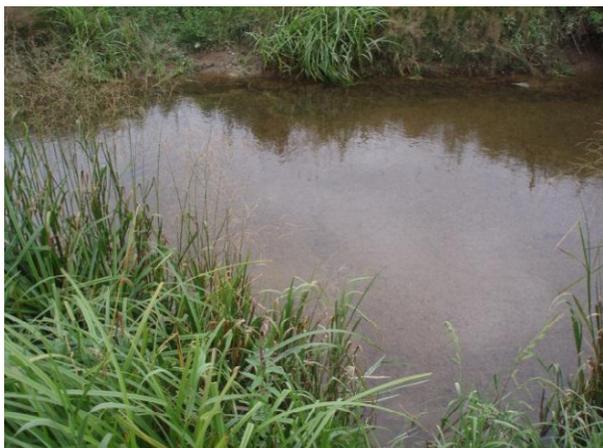
Нижняя долина реки имеет хороший растительный покров (фото 2), но склон, ведущий к реке с севера, имеет очень бедную растительность и демонстрирует сильную эрозию (фото 2 и 3). Этот склон нуждается в установке дополнительных и более эффективных рассекателей склонов и полном биологическом восстановлении.

**Фото 2.** Вид к северу: долина реки с хорошим растительным покровом и отсутствие растительности на склоне.

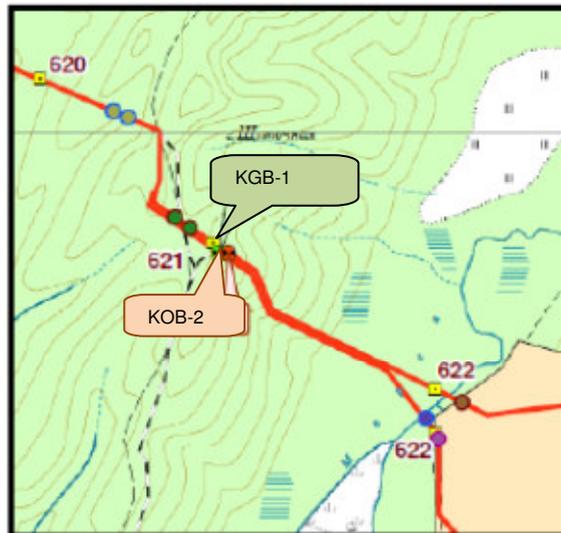
Также был осмотрен холм к северу от перехода через реку. Южные склоны холма, возвышающегося над рекой Меря, отличаются умеренным восстановлением растительного покрова, и склон также укреплен армированными геоджутом раскатателями склонов, находящимися в хорошем состоянии (фото 1). Восстановление растительного покрова на склонах северной стороны в целом более слабое (фото 2), хотя было отмечено, что почва на участке мало подвержена риску эрозии, а у основания склона отсутствуют ручьи (что снижает экологическое воздействие каких-либо стоков).

**Фото 1.** Южный склон холма, возвышающегося над рекой Меря.

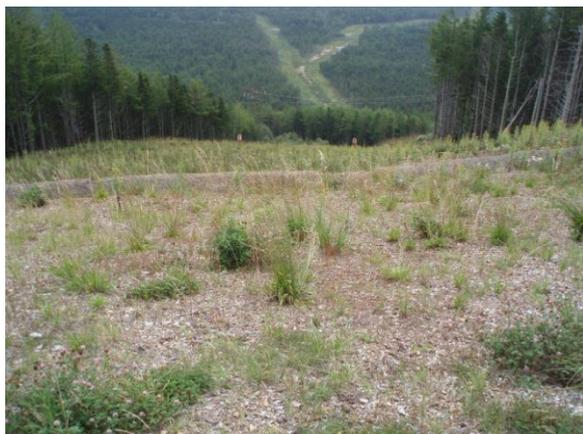
**Фото 2.** Северный склон холма, возвышающегося над рекой Меря.

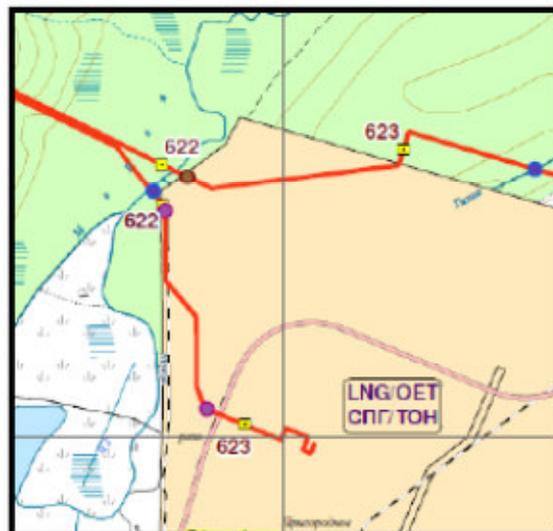
Река Меря пересечена двумя отдельными ПЗ, одной — для трубы нефтепровода (фото 1 и 2) и одной — для газопровода (фото 3 и 4). Оба перехода укреплены матрацами Рено, которые уже начали разлагаться, но, тем не менее, были стабилизированы хорошим восстановленным растительным покровом (фото 1 и 3).

**Фото 1.** Вид на северный берег: переход нефтепровода.

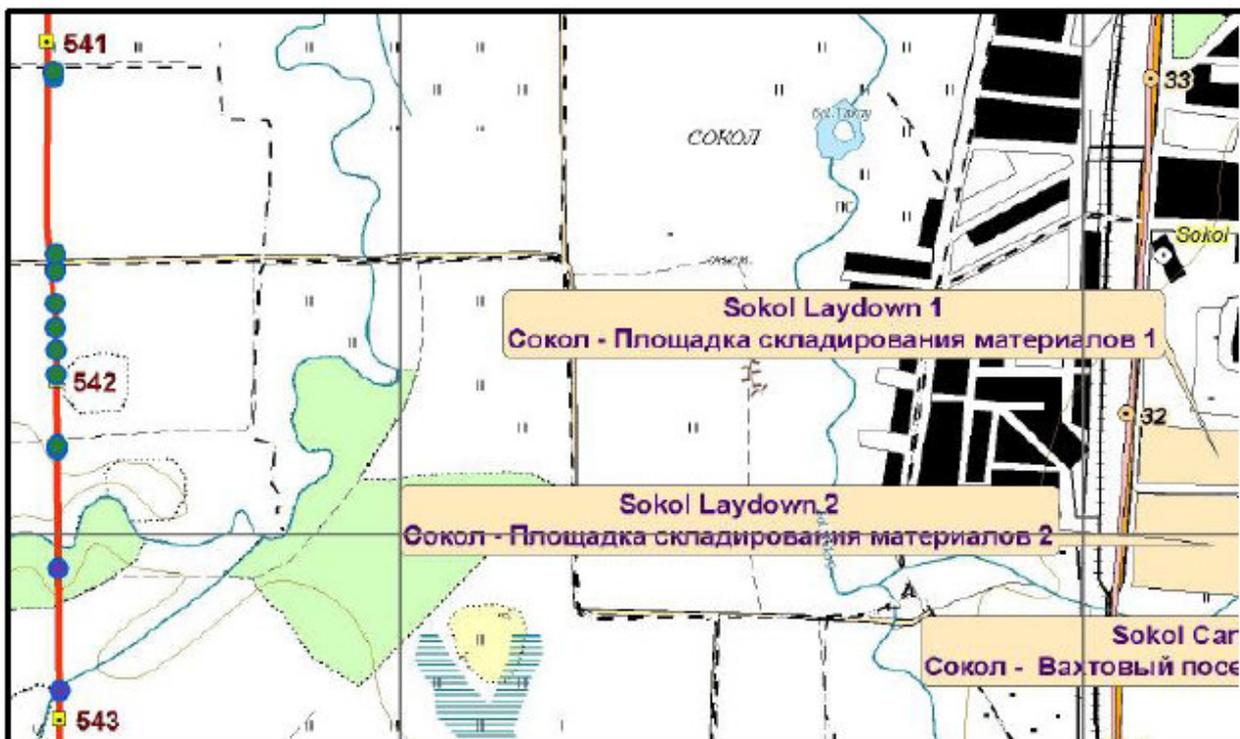
**Погрузочно-разгрузочная площадка в Соколе (федеральная дорога, вблизи КП 542 трубопровода)**

Погрузочно-разгрузочная площадка в Соколе примыкает к бывшему строительному поселку (на юг от города Сокол, 30 км к северу от Южно-Сахалинска). Он был выведен из эксплуатации, два года назад почва на этом участке была восстановлена, и сейчас он используется в качестве сельскохозяйственного угодья местными организациями. На участке присутствует очень хороший травяной растительный покров.
