Приложение 1. Результаты наблюдения участков вдоль полосы землеотвода (ПЗ)

Список посещенных объектов на ПЗ

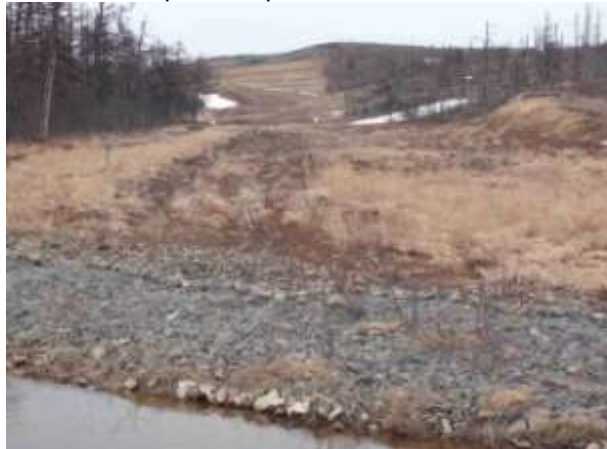
Берега реки укреплены матрацами Рено, которые визуально находятся в хорошем состоянии. В некоторых местах через матрацы начинает пробиваться растительность (фото 1). На склонах ПЗ, расположенных к северу, отмечается хорошее развитие растительности, особенно на нижних склонах, примыкающих к реке, где торфяной слой больше, а так же рассекатели склонов, по-видимому, хорошо выполняют свою функцию (фото 1). Южный берег реки более песчаный, и хотя некоторая растительность и появилась здесь за прошлый год, по-прежнему присутствуют признаки формирования эрозионных канавок (фото 2). Период таяния снега закончился недавно, поэтому в данный момент трудно оценить степень восстановления растительности. В некоторых местах эрозия почвы принимает более серьезный характер: за рассекателями склонов образовались промоины (фото 3), наблюдается сток песка и ила с ПЗ (фото 4).

Фото 1. Северный берег и склоны

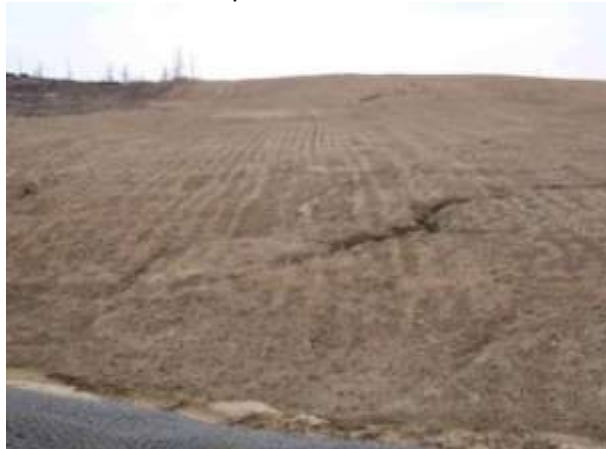
Фото 2. Южный берег и склоны

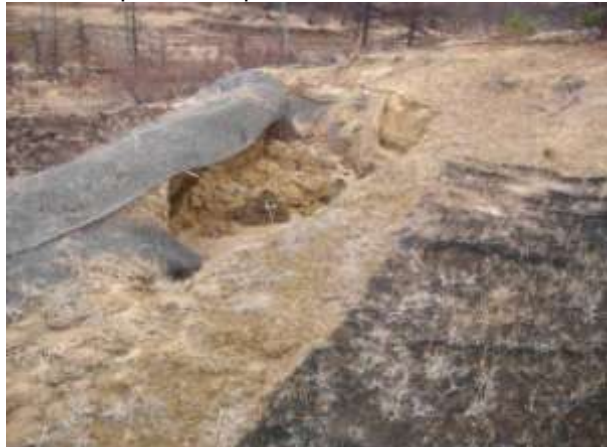
Фото 3. Промыв за рассекателем склона

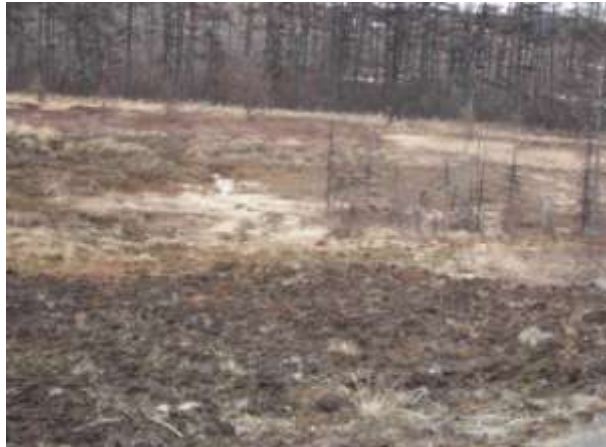
Фото 4. Сток ила с ПЗ

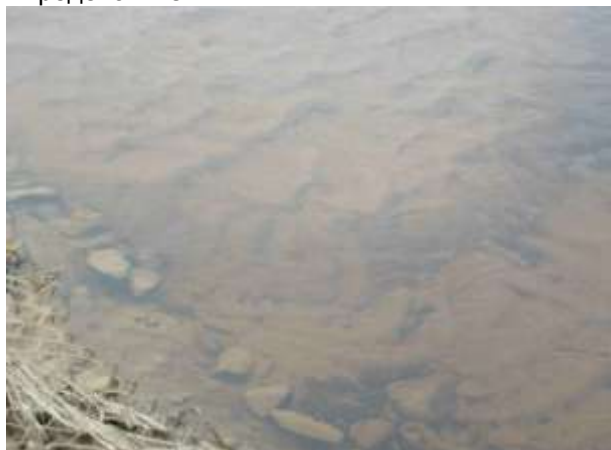
По руслу реки в пределах ПЗ отмечены значительные тонкодисперсные песчаные и илистые отложения. Это имело место лишь в пределах ПЗ, что указывает на смыв осадочного материала в реку, возможно, через матрацы Рено.

Фото 5. Формирование отложений в русле реки
в пределах ПЗ

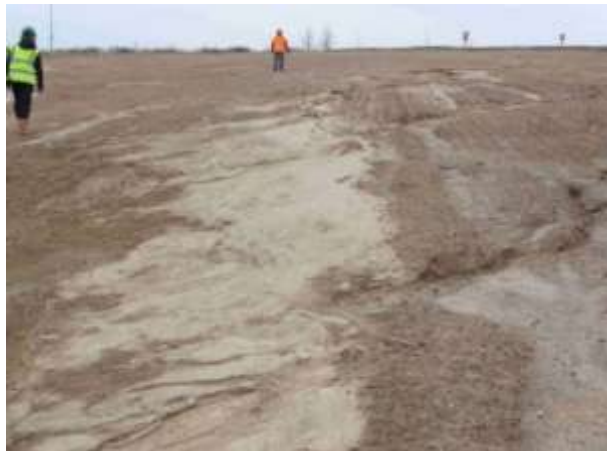
ПЗ трубопровода имеет небольшой наклон в направлении с востока на запад, и на ней присутствуют ярко выраженные следы стока по склону, а отсутствие роста растительности привело к образованию иловых наносов в нескольких местах (фото 1) и формированию эрозионных канавок (фото 2 и 3). Это в свою очередь приводит к тому, что с ПЗ разносится большое количество материала на прилегающие территории (фото 4).

Фото 1. Отсутствие растительности и начало заиления

На данном участке необходимо срочно продолжить дренажные работы для контроля стока по склону, а также провести повторный засев/почвозащитные мероприятия в целях предотвращения дальнейшего заиления территории.

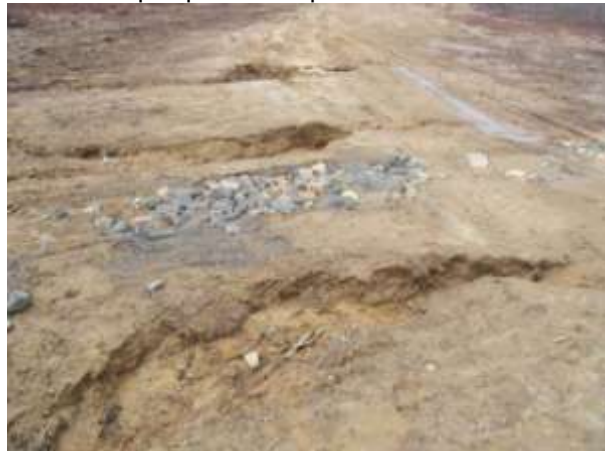
Фото 2. Формирование эрозионных канавок

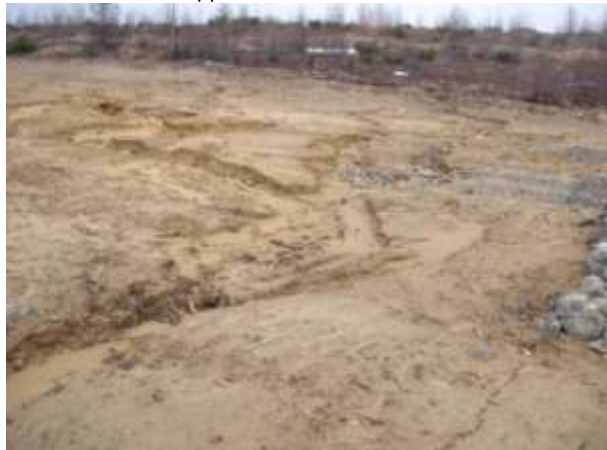
Фото 3. Следы эрозии прослеживаются с востока на запад по всей ПЗ

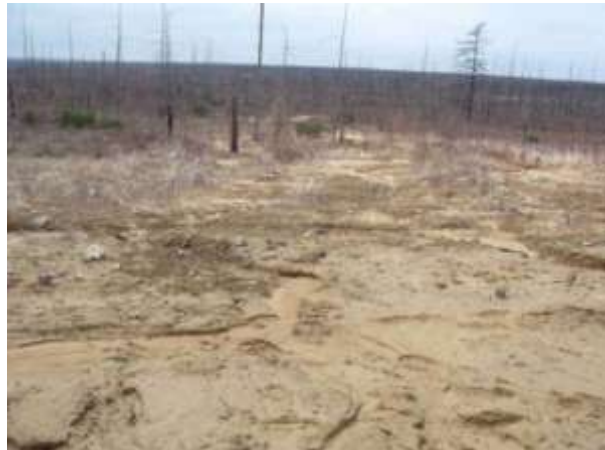
Фото 4. Сток ила и песка с ПЗ

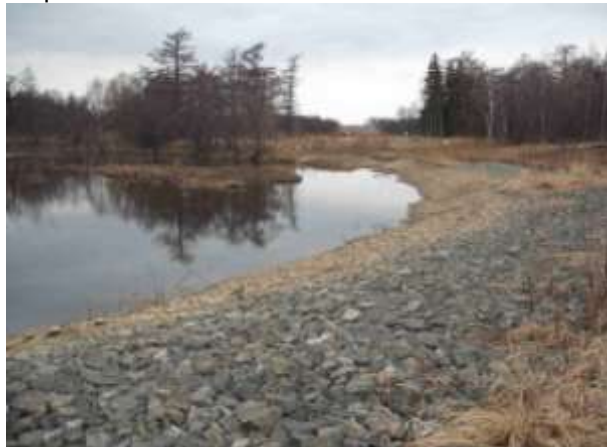
Северный подход к переходу оказался очень сырым, но на нем хорошо просматривались следы восстановления растительности; защитные сооружения, установленные по берегу дугообразного озера к западу от ПЗ, в хорошем состоянии; матрацы Рено не были повреждены (фото 1). Основной переход через реку в хорошем состоянии, а матрацы Рено были уложены правильно, о чем свидетельствует толстый слой речного ила. Илистый слой создает благоприятную среду для восстановления растительности по берегам рек (фото 2 и 3), тем самым способствуя долговременному укреплению берегов. Южный берег и подход к реке в хорошем состоянии — здесь также наблюдался рост растительности (фото 4).

Фото 1. Укрепление берегов дугообразного озера

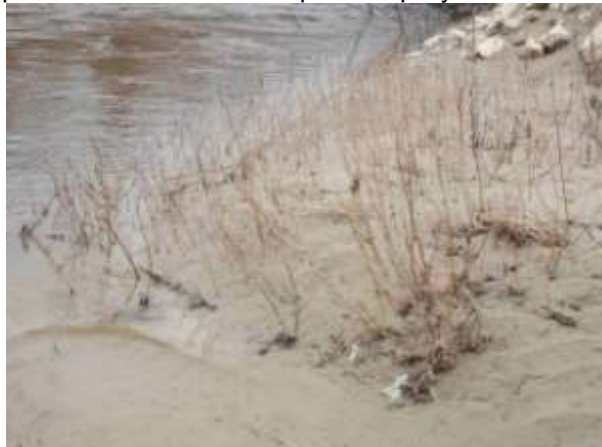
Фото 2. Иловые наносы и восстановление растительности на северном берегу

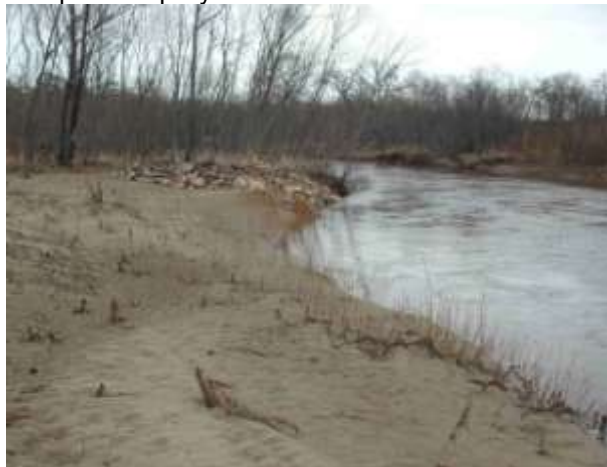
Фото 3. Иловые наносы на матрацах Рено на северном берегу

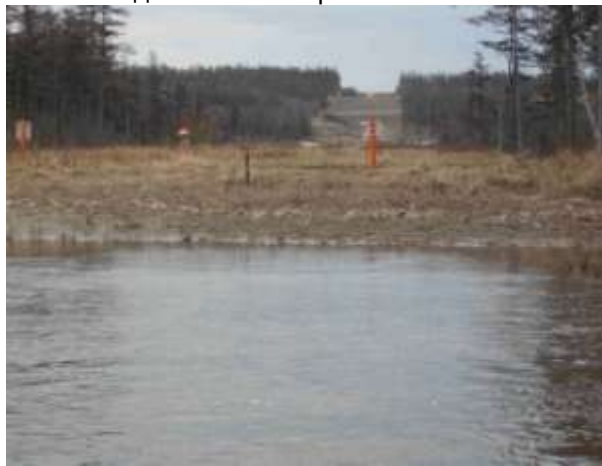
Фото 4. Вид на южный берег

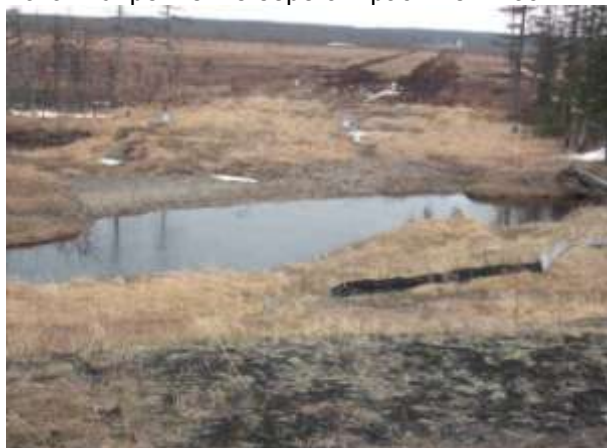
В самой зоне перехода матрацы Рено уложены правильно, отмечены речные иловые отложения, восстановление растительности по берегам реки идет хорошо (фото 1). Имеются некоторые признаки того, что изгиб восточнее перехода продолжает врезаться в берег, и имеется риск размыва почвенного покрова за береговыми укреплениями в ПЗ (фото 2). Требуется последующий контроль в данном месте и при необходимости проведение дополнительных работ по укреплению берега.

Фото 1. Укрепление берега и растительность

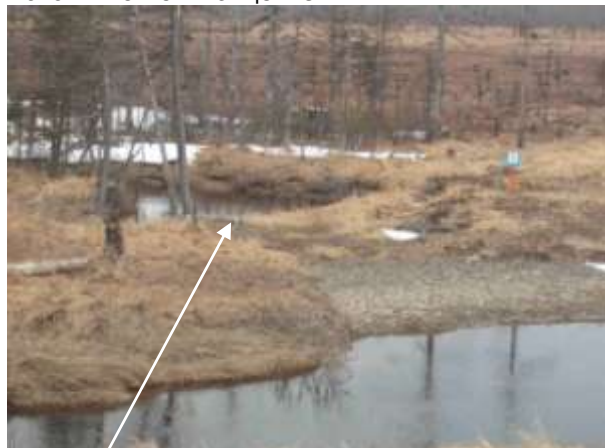
Фото 2. Изгиб в конце ПЗ

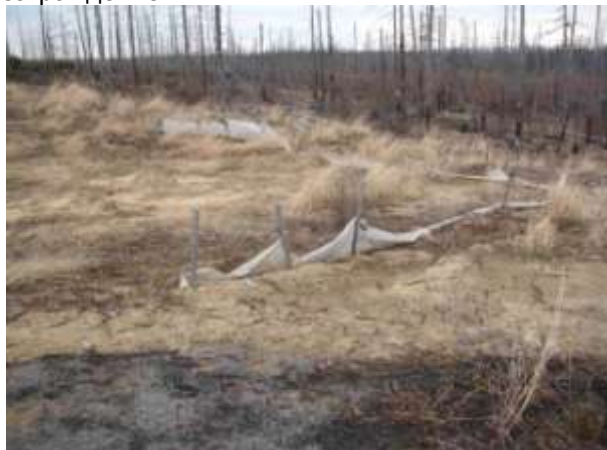
Растительность на северной стороне на некотором расстоянии от реки не сформировалась достаточным образом, что повлекло за собой эрозию, сток ила в ряде мест и завал противоилового заграждения (фото 3). В долгосрочной перспективе требуются мероприятия по восстановлению растительного покрова в ПЗ, в ближайшее же время необходимо удалить ил и заменить противоиловое заграждение.

Фото 3. Заваленное противоиловое заграждение

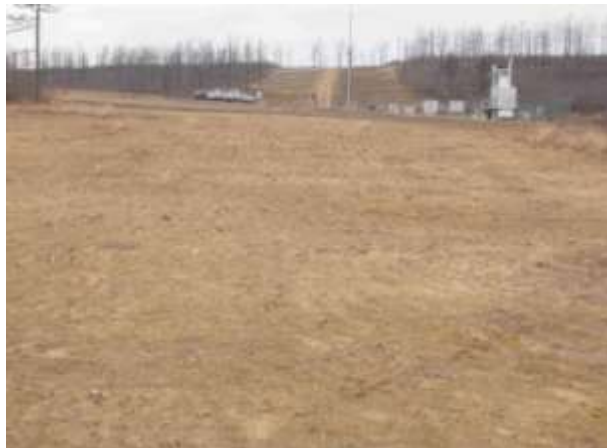
Растительность на вершине холма скудная (фото 1), несмотря на то что на данном участке отсутствуют признаки формирования элементов эрозии, а расккатели склонов устойчивы. На данном участке наблюдаются улучшения, поскольку ранее здесь произошел масштабный сток ила в 2006/2007 годах. Растительность усиливается ниже по склону холма (фото 2) и хорошо развита в долине реки, в почве которой содержится больше торфа и органического вещества (фото 3).

Фото 1. Скудная растительность на вершинах холмов

На данном участке требуется стимулирование растительности на вершинах холмов и верхних частях склонов.

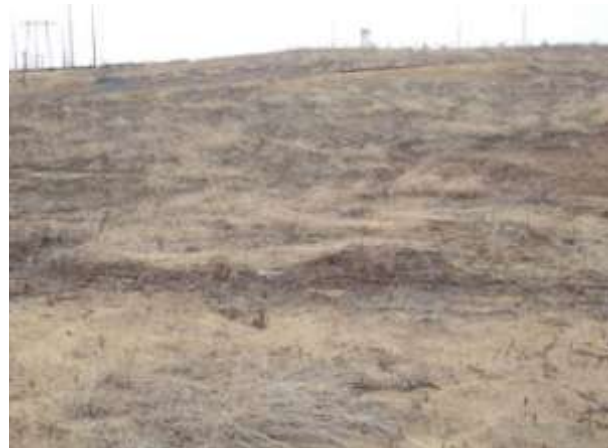
Фото 2. Более густая растительность в нижней части склонов.

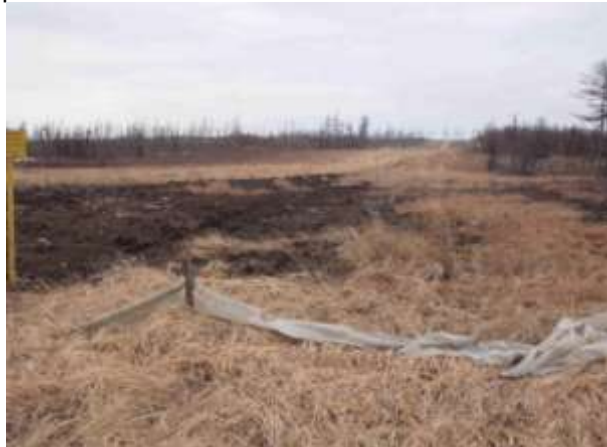
Фото 3. Хорошая растительность в долине реки

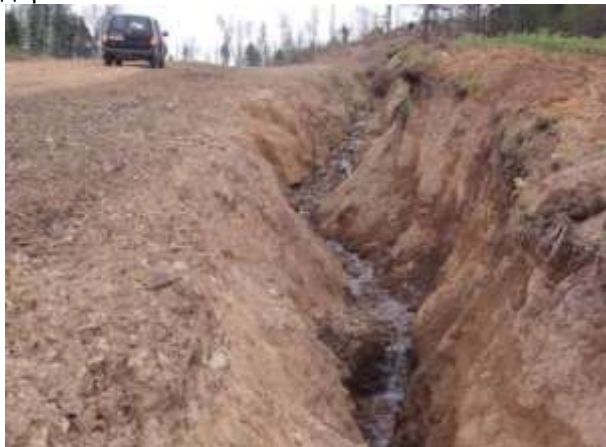
Данная подъездная дорога в целом хорошего качества, выглядит надежно. Однако на склоне, ведущем в основную долину, отмечены начальные признаки размыва (фото 1), с заилением долины (фото 2), а также проседанием дороги и защитного ограждения (фото 3 и 4). Для предотвращения дальнейшего разрушения дороги требуется проведение небольших дорожно-ремонтных работ по улучшению дорожного покрытия и восстановлению защитного ограждения в указанном месте.

Фото 1. Эрозионная канавка сбоку подъездной дороги

Необходимо улучшить систему дренажа стоков со склонов в целях профилактики дальнейшей эрозии, установить противоиловые барьеры, противоиловые заграждения или траншейные рассекатели для предотвращения дальнейшего заиления долины.

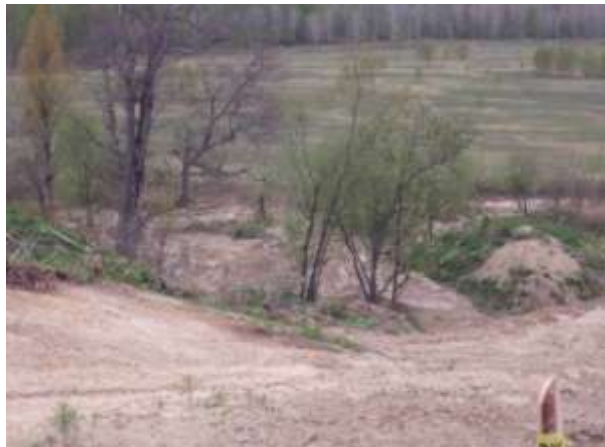
Фото 2. Сток ила на дно долины

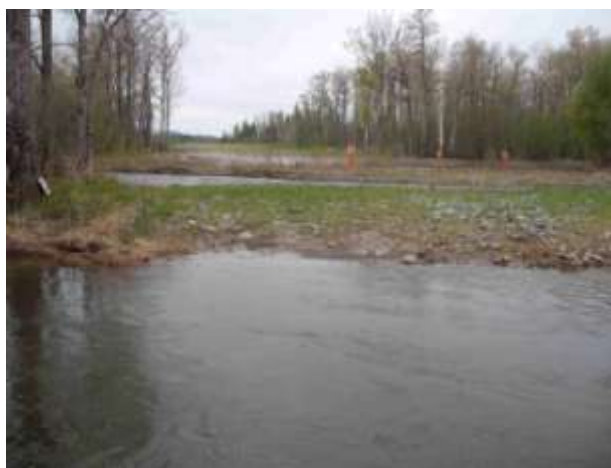
Берега реки находятся в хорошем состоянии и покрыты илом, что способствует росту растительности и укреплению берегов (фото 1 и 2); русло реки чистое и сложено гравием.

Фото 1. Вид на переход через реку с юго-запада

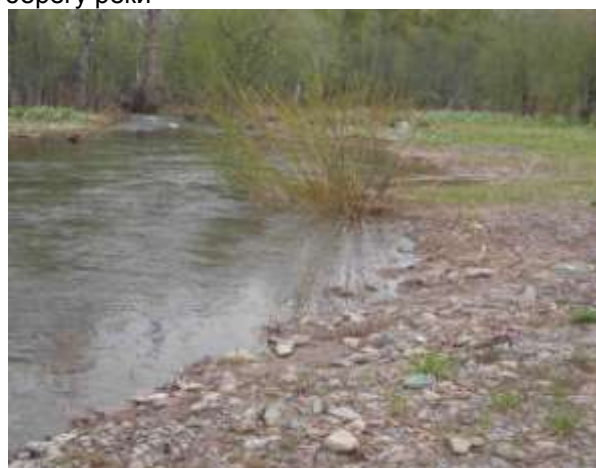
Фото 2. Восстановление растительности на берегу реки

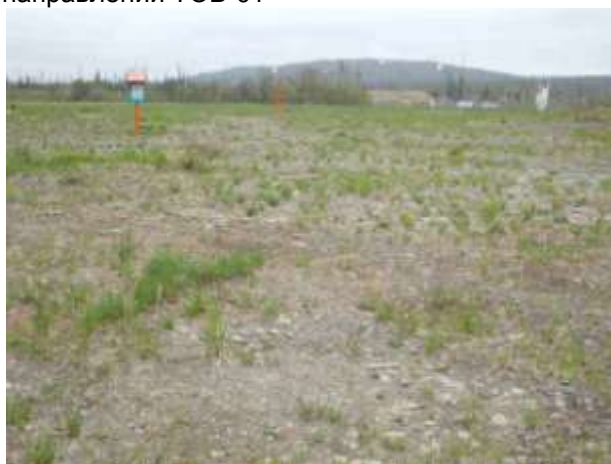
Подход к реке частично покрывает свежая растительность, хотя покров все еще фрагментарен, и в будущем может потребоваться дополнительное удобрение для стимулирования дальнейшего роста (фото 3 и 4).

Фото 3. Вид на растительность на ПЗ в направлении ТОВ-01

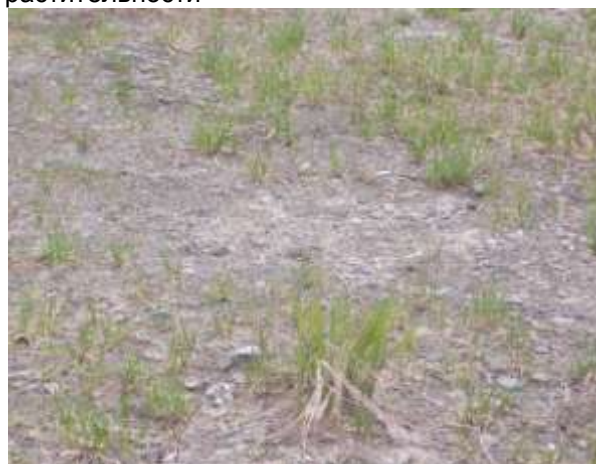
Фото 4. Крупный план восстановленной растительности

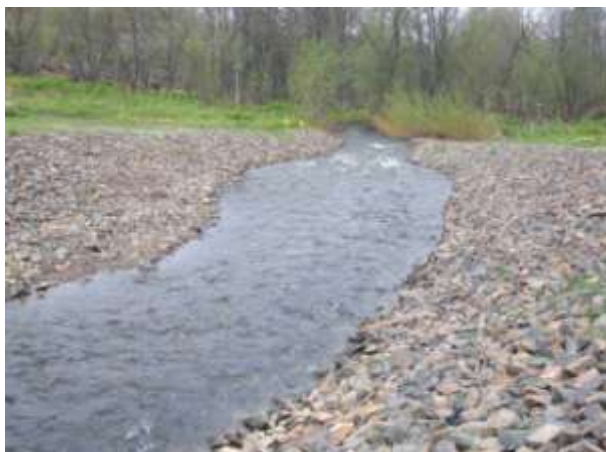
Переход укреплен каменной наброской и находится в хорошем состоянии; река чистая и без признаков заиления (фото 1).

Фото 1. Берега ручья Светлый

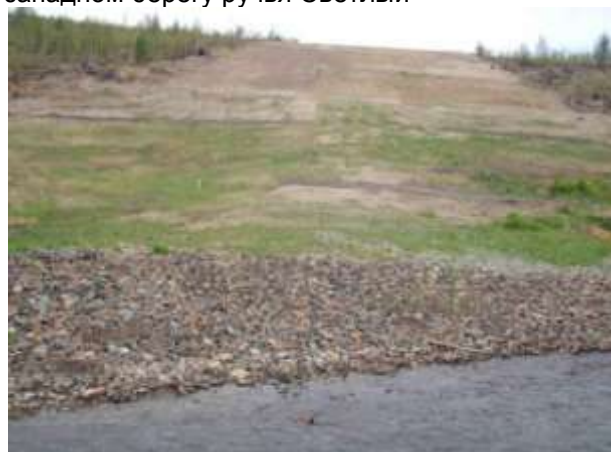
На нижних частях склонов у реки отмечено хорошее восстановление растительности (фото 2). Старая колейная дорога все еще заметна ввиду плохого восстановления растительного покрова (фото 3), вершины холмов также сильно оголены (фото 4), но следует отметить, что поверхность склонов не повреждена, а раскаты склонов хорошо функционируют. В этих местах потребуется удобрение почвы, а на наиболее оголенных участках — повторный засев.

Фото 2. Восстановление растительности на западном берегу ручья Светлый

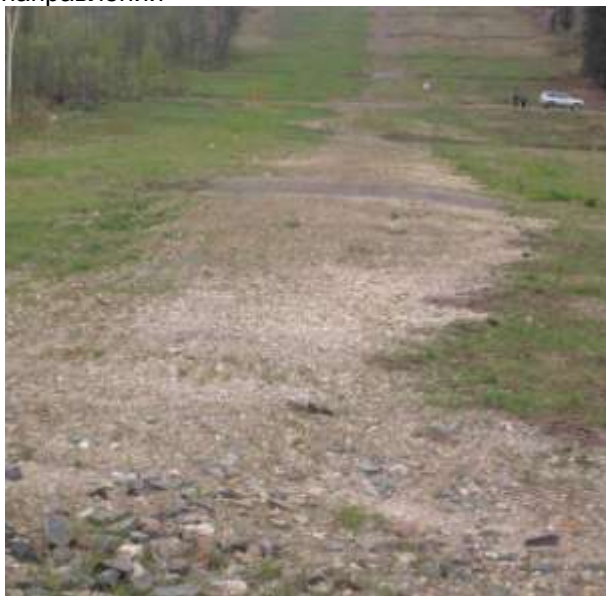
Фото 3. Вид на колейную дорогу в восточном направлении

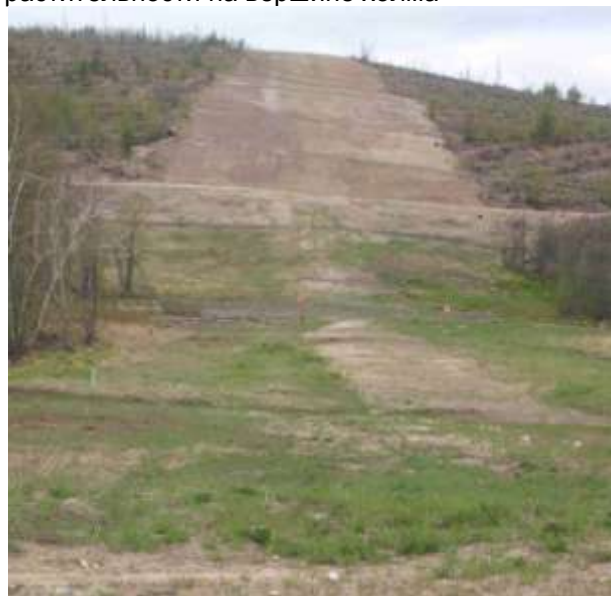
Фото 4. Скудное восстановление растительности на вершине холма

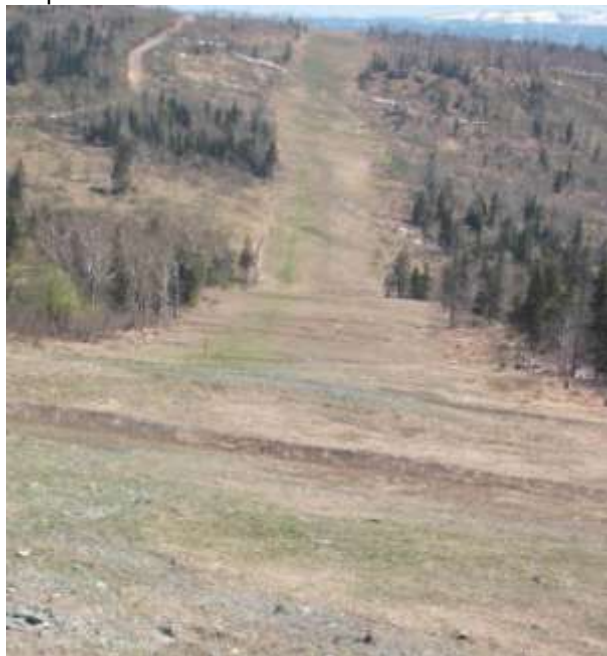
Фото 1. Вид на КП 45,5 в юго-западном направлении

ПЗ в пределах данного участка в очень хорошем состоянии, склоны устойчивы, и в целом наблюдается хорошее восстановление растительности (фото 1, 2, 3 и 4). Отмечено несколько участков в верхних частях склонов, на которых растительность развивается не столь успешно (фото 5), здесь потребуются внесение дополнительных питательных веществ или проведение повторного засева. Переход через небольшую речку Кривун у КП 46,8 укреплен каменной наброской и находится в хорошем состоянии; река чистая и без признаков заиления (фото 6).

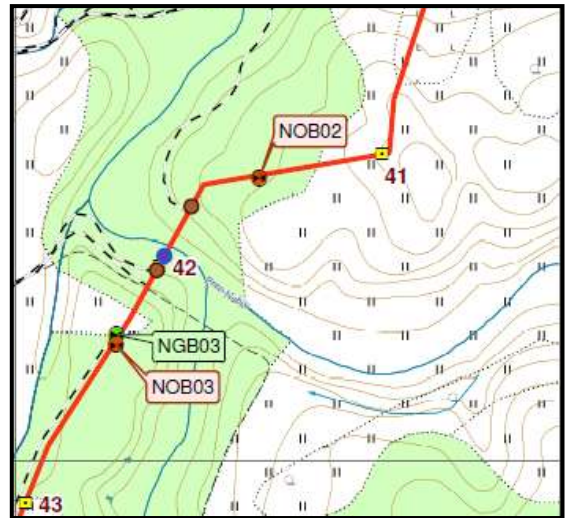
Оба склона, ведущих к реке, в хорошем состоянии, на южном склоне ниже СГ-02 отмечено хорошее развитие растительности, рассекатели склонов в норме (фото 1). Северный склон в данный момент состоит из каменистой осыпи и вряд ли изменится даже в долгосрочной перспективе (фото 2). При этом склон выглядит стабильным, следов разрушения или перемещения пород не наблюдается. Берега рек были немного расширены с целью предотвращения избирательного размыва пород и укреплены материалом, образовавшимся в ходе взрывных работ; состояние берегов и русла хорошее (фото 3). Вокруг основных участков с обнаженной породой наблюдается хорошее восстановление растительности (фото 4).

Фото 1. Обращенный на юг склон ниже СГ-14

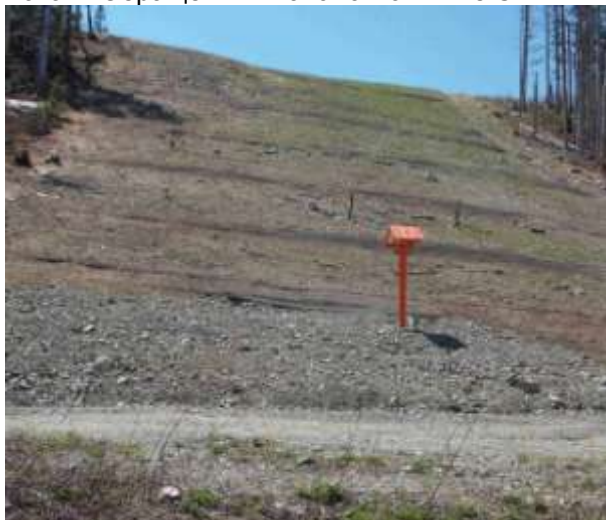
Фото 2. Обращенный на север склон из каменистой осыпи

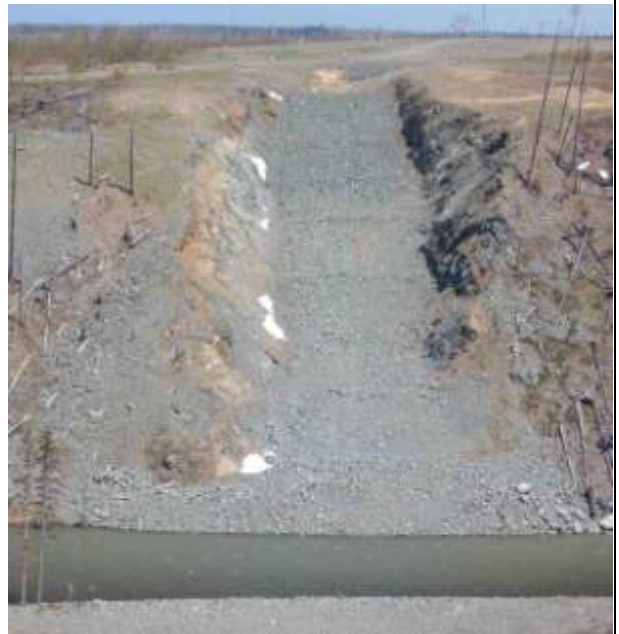
Фото 3. Южный берег реки Набиль

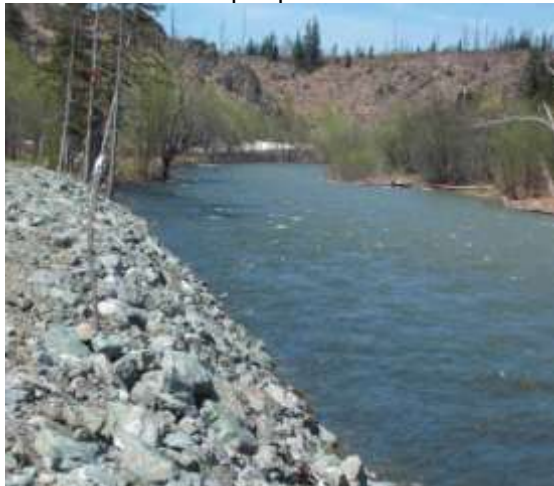
Фото 4. Растительный покров в долине реки Набиль

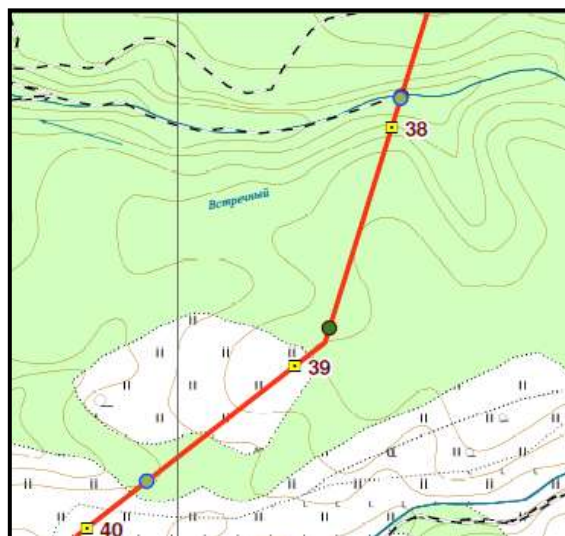
В связи с крутизной склонов участок перехода через реку укреплен габионами для придания устойчивости подножиям склонов (фото 1). Габионы находятся в хорошем состоянии, провололочные тросы устойчивы, следов перемещения пород в основании холмов не наблюдается.

Фото 1. Габионы у подножия склонов

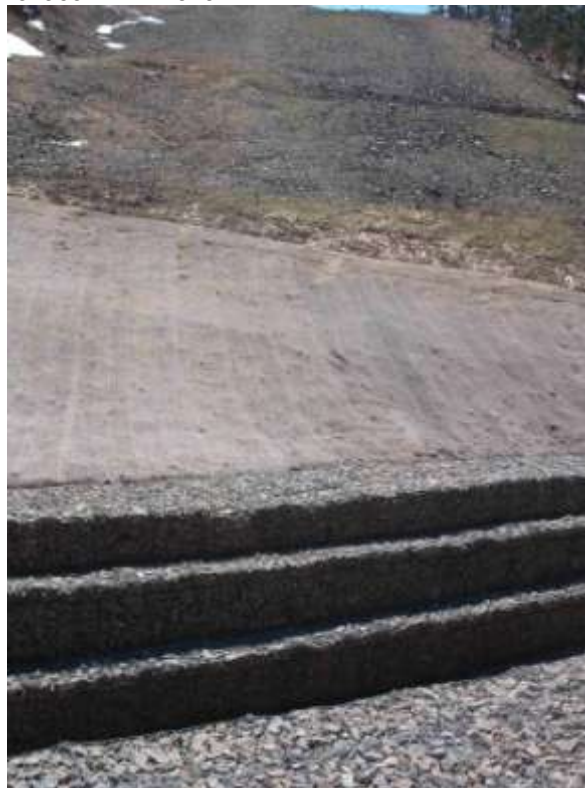
Склоны обоих берегов реки не зарастают должным образом, но кокосовые маты, расположенные непосредственно за габионами, все еще на месте (фото 2 и 3), при этом в некоторых местах через них пробивается растительность. Тем не менее требуются дополнительные работы по стимулированию растительности вверх по склонам.

Фото 3. Южный склон

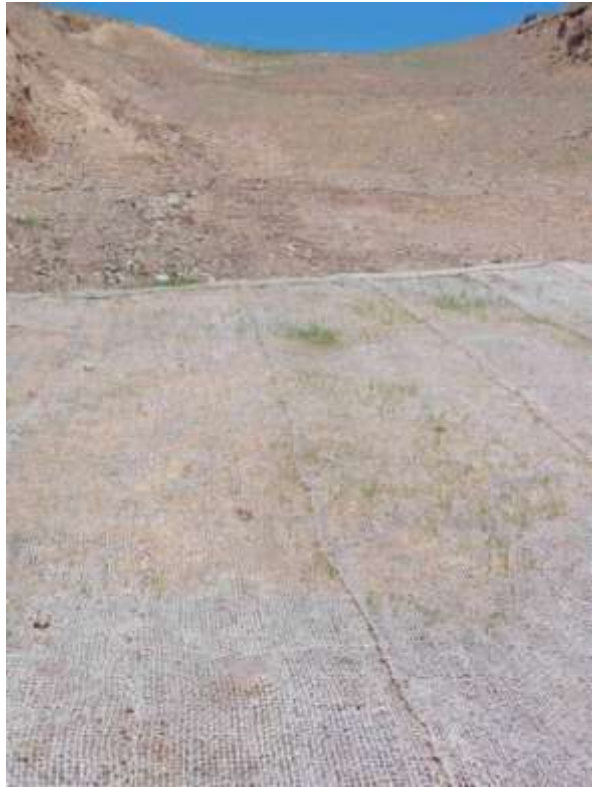
Во время посещения было отмечено, что на южном берегу на верху склона за габионами открылась трещина растяжения (фото 4). Хотя это и не является серьезной проблемой в настоящее время, необходим мониторинг и возможно дальнейшие дренажные работы и последующие инженерно-технические мероприятия для устранения угрозы структурной целостности склона.

Фото 4. Трещина растяжения на южном берегу

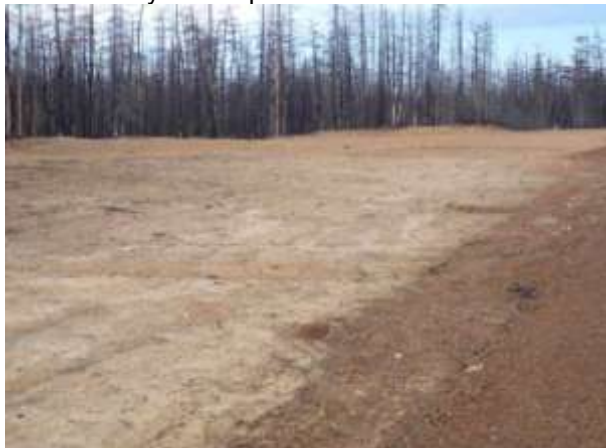
Состояние самой подъездной дороги хорошее, но ПЗ песчаная с плохо восстановленным растительным покровом; во многих местах видны широкие эрозионные канавки, а также следы обширного стока ила и песка (фото 1, 2 и 3).

Фото 1. Отсутствие растительности на ПЗ

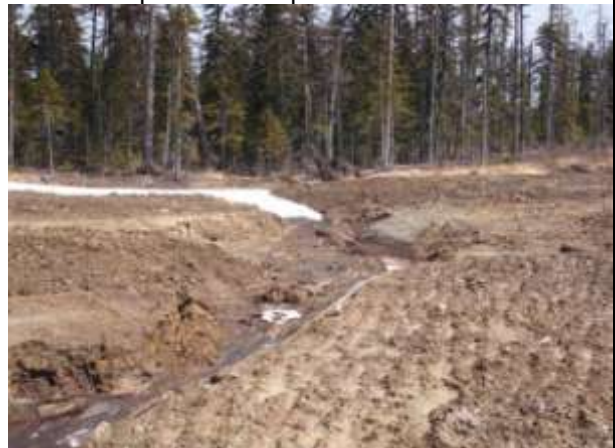
Фото 2. Образование эрозионных канавок

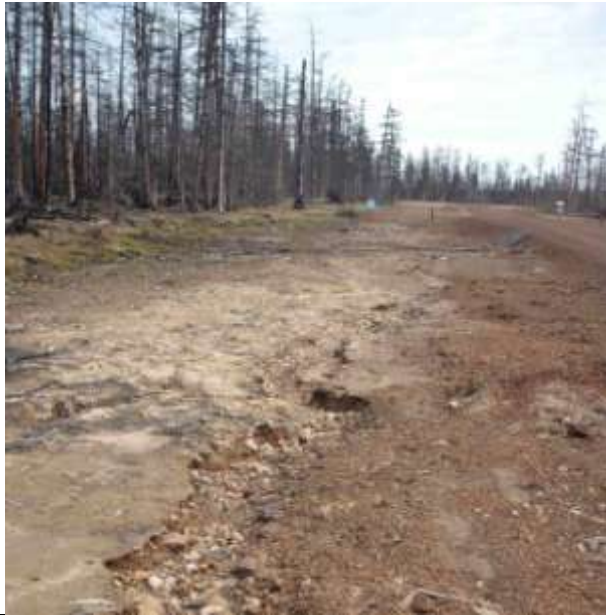
Фото 3. Размыв ПЗ

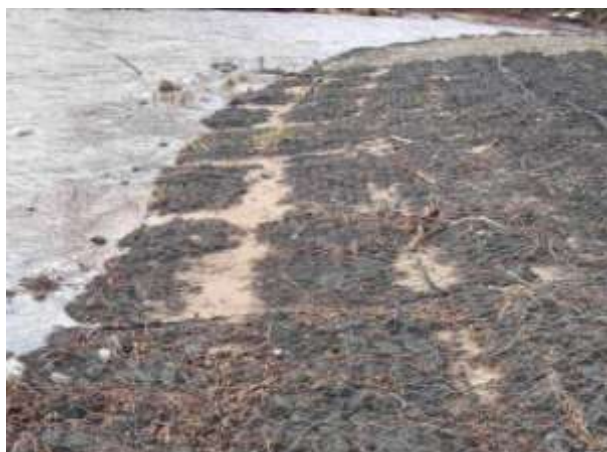
В пределах ПЗ берега реки в хорошем состоянии, покрыты устойчивыми матрацами Рено, аккумулирующими ил, который способствует растительности вдоль берега (фото 1).

Фото 1. Матрацы Рено на западном берегу

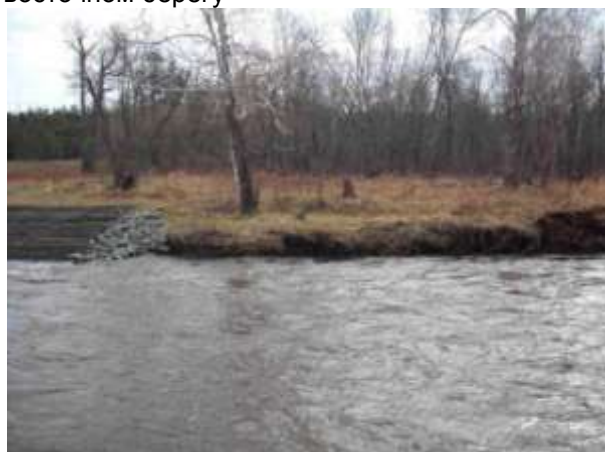
Отмечена небольшая эрозия берега реки непосредственно вверх по течению от ПЗ. На момент посещения эрозия незначительна, но потенциально она может усилиться и размывать породы за матрацами Рено на восточном берегу. Эрозию необходимо тщательно контролировать, и в будущем, при необходимости, провести инженерно-технические мероприятия. Отмечено хорошее восстановление растительности на восточном берегу (фото 3), тогда как на западном берегу растительность более скудная и может потребовать проведения дополнительных работ (фото 4).

Фото 2. Размыв вверх по течению на восточном берегу

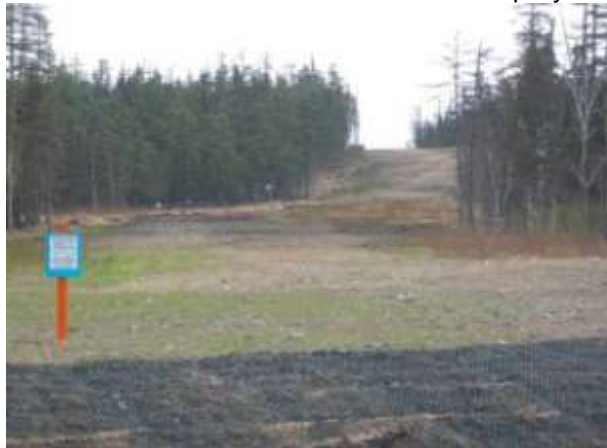
Фото 3. Растительность на восточном берегу

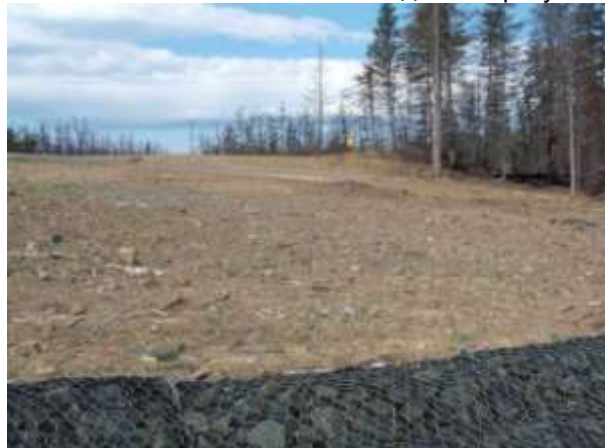
Фото 4. Растительность на западном берегу

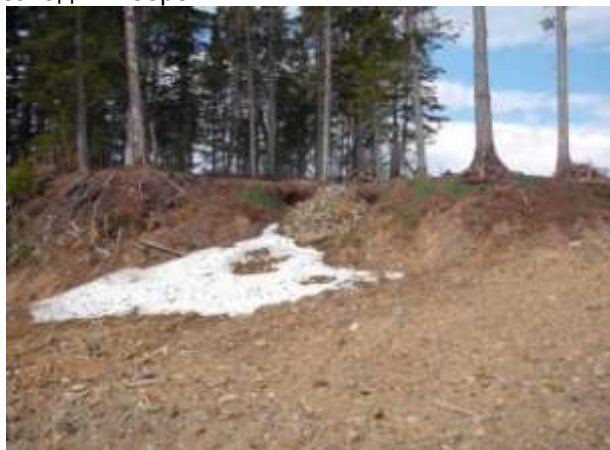
Несмотря на наличие геотекстиля, отмечено некоторое обрушение склонов под корнями деревьев (фото 5), поэтому потребуются мониторинг и, возможно, укрепление грунта перед следующим весенним паводком. Обнаружены неиспользуемые противоиловые заграждения, оставленные на краю ПЗ, а также в некоторых других местах (фото 6). Для поддержания порядка такие заграждения необходимо собирать и утилизировать в соответствующем месте.

Фото 5. Подрубленные корни деревьев,
западный берег

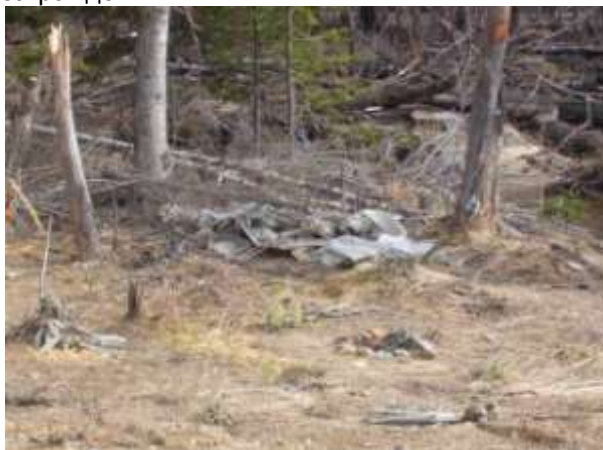
Фото 6. Неиспользуемые противоиловые
заграждения

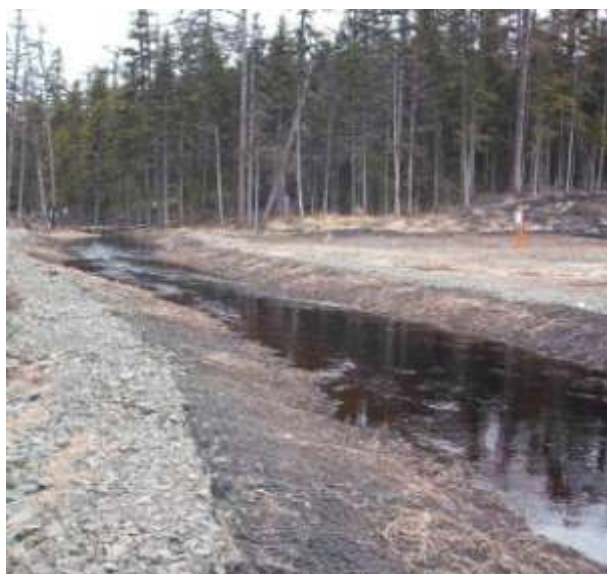
При строительстве перехода трубопровода реке был нанесен серьезный урон. На участке перехода были проведены масштабные ремонтно-восстановительные работы, и сейчас чистая река течет между двумя берегами, покрытыми матрацами Рено (фото 1), которые выглядят устойчиво и надежно. ПЗ была выровнена до исходного состояния, а на восточном берегу и склоне установлена обширная дренажная система (фото 2). Из-за повышенной кислотности и увлажненности грунта близ реки восстановление растительности будет медленным, но некоторые признаки есть уже сейчас (фото 3).

Фото 1. Матрацы Рено и состояние берега реки

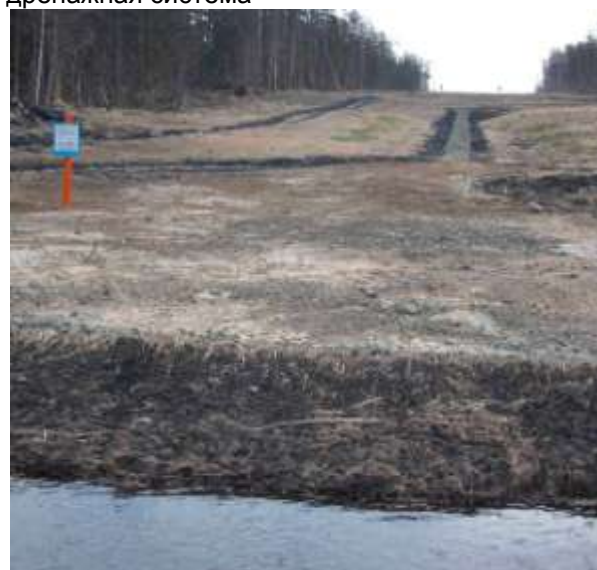
Фото 2. Состояние восточного берега и дренажная система

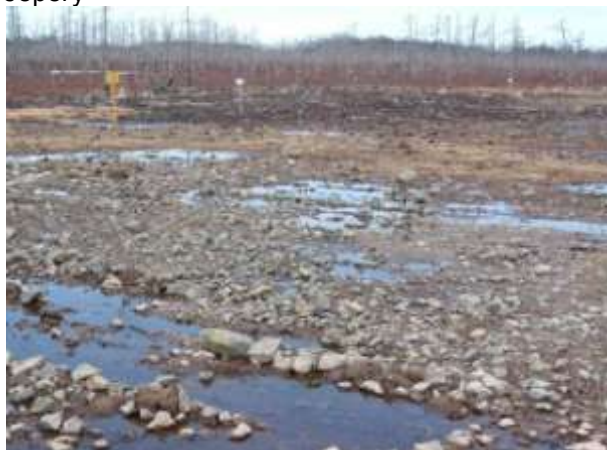
Фото 3. Примыкающая к реке ПЗ на западном берегу

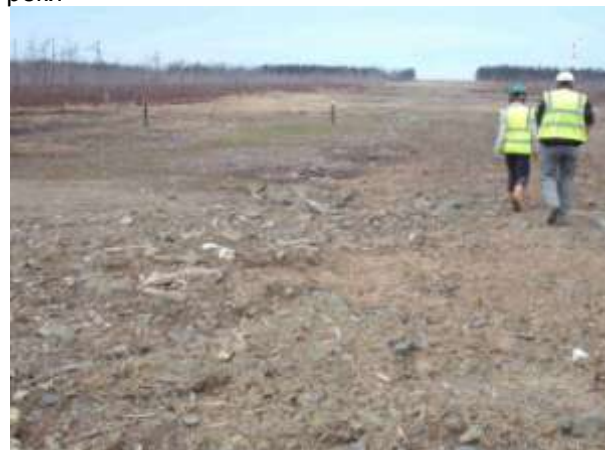
ПЗ, идущая на запад к ОБТК, сохраняет структурную целостность, раскатели склонов находятся в хорошем состоянии, есть признаки восстановления растительности (фото 4).

Фото 4. ПЗ на западном берегу со стороны реки

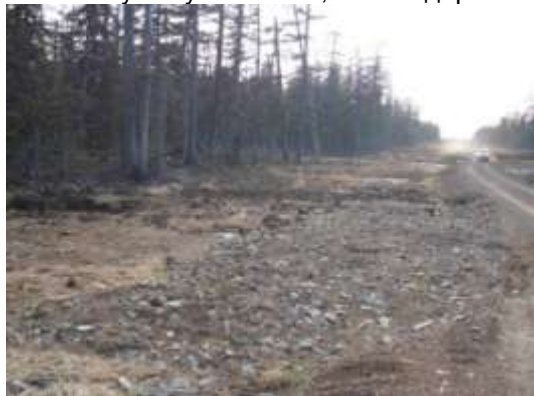
Подъездная дорога находится в хорошем состоянии и обслуживается должным образом, однако отмечены участки ПЗ, требующие внимания. На участках торфяных болот видно, что одна сторона подъездной дороги суше другой (фото 1 и 2). Вероятнее всего, подъездная дорога является препятствием для грунтовых вод и поверхностного стока. В случае если в следующем году в ходе мониторинга будут выявлены существенные отличия между двумя сторонами дороги, для усиления водотока и приведения уровня воды по обеим сторонам дороги в соответствие, будет рекомендовано увеличить количество дренажных труб через дорогу. Зафиксировано несколько мест проседания грунта вдоль трубопровода на участках торфяных болот и одна очевидная дыра у КП 151,8 (фото 3).

Фото 1. Сухой участок ПЗ, южная дорога

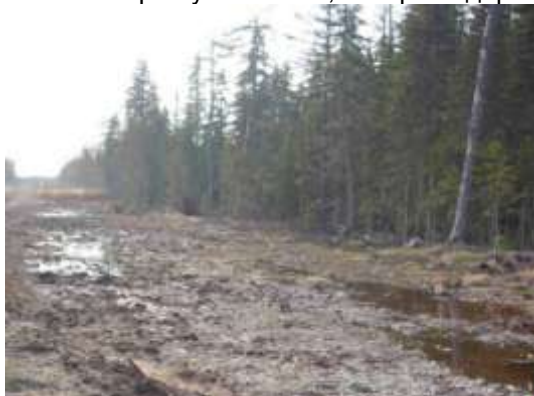
Фото 2. Сырой участок ПЗ, северная дорога

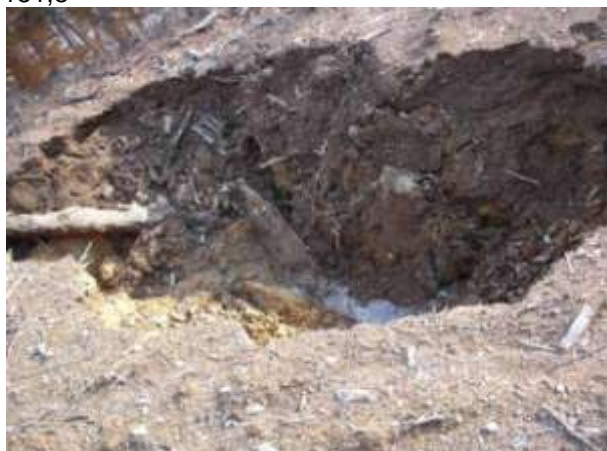
Фото 3. Метровая дыра над трубопроводом у КП 151,8

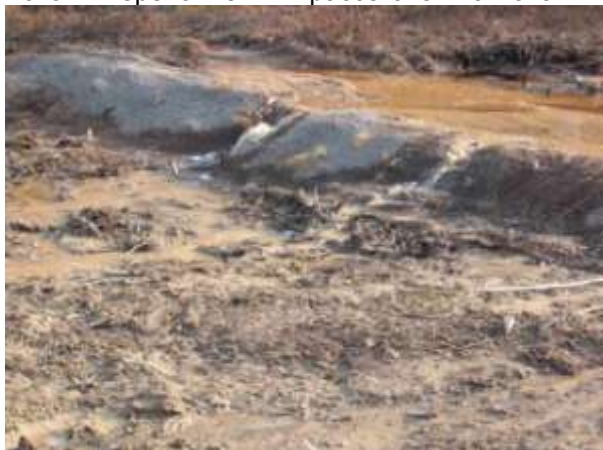
На песчаных участках вдоль дороги также наблюдалось плохое восстановление растительности в ПЗ. В результате происходит размыв илистых и песчаных осадочных пород, в некоторых местах засыпание и переполнение раскателей склонов (фото 4), которые перестают функционировать должным образом, что влечет за собой попадание ила в водотоки (фото 5). В ближайшее время необходимо очистить раскатели склонов и установить новые противоилловые заграждения, а в дальнейшем провести работы по восстановлению растительности на ПЗ в целях предотвращения размыва илосодержащих осадочных пород.

Фото 4. Переполненный рассекатель склона

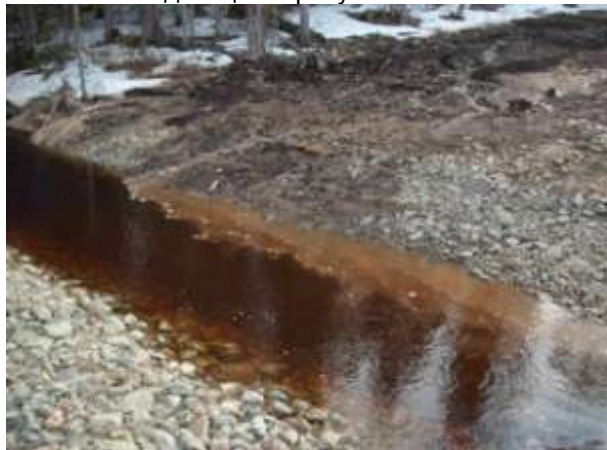
Фото 5. Попадающий в реку ил

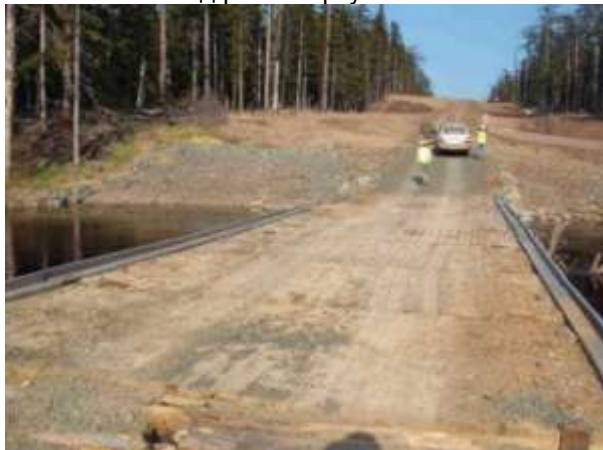
Мост через реку Оркуньи, построенный для обеспечения постоянного доступа к СГ-24, находится в хорошем состоянии, как и берега реки, укрепленные каменной наброской (фото 6). Однако было отмечено отсутствие противоиловой защиты на проезжей части моста и на парапетах, что в сочетании с открытыми перекладами между деревянными частями создает опасность осыпания материала в реку во время прохождения транспорта. Рекомендуется размещение геотекстильного материала на мосту и противоилового заграждения по его краям. На других более мелких переходах отмечены плохо отремонтированные противоиловые заграждения (фото 7 и 8), рекомендуется их заменить.

Фото 6. Мост над рекой Оркуньи

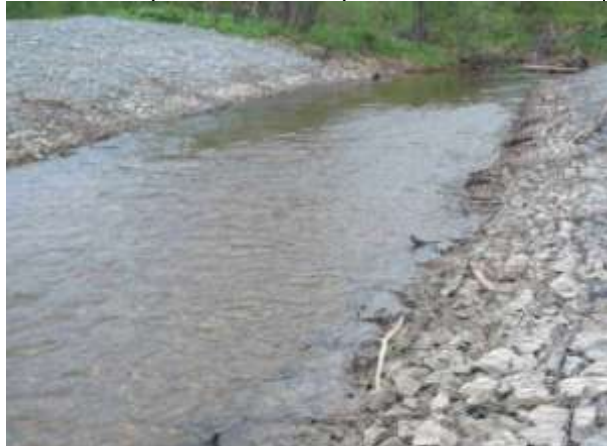
Берега реки находятся в хорошем состоянии, покрыты устойчивыми матрацами Рено, со следами первых иловых наносов (фото 1); русло реки выстлано чистым гравием и находится в хорошем состоянии (фото 2).

Фото 1. Матрацы Рено в хорошем состоянии

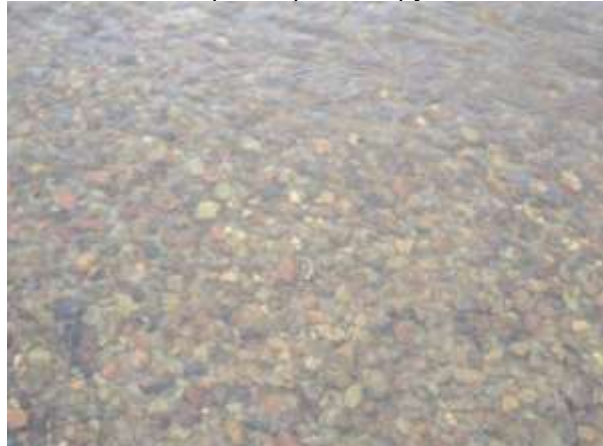
Фото 2. Чистый гравий речного русла

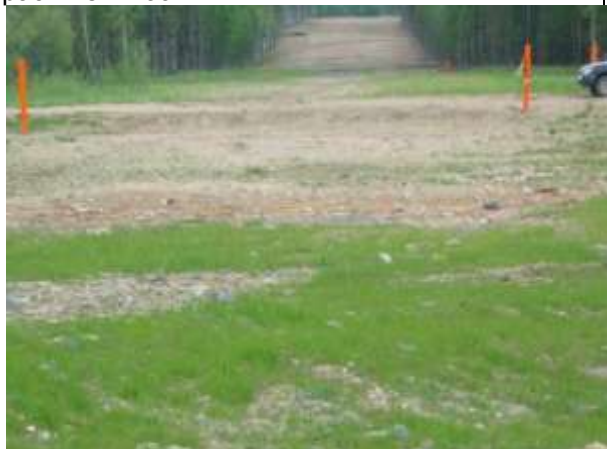
В ПЗ наблюдается достаточный рост травы в низинных участках (фото 3), однако потребуется дальнейшее внесение удобрений для улучшения растительности в последующие вегетационные периоды. На возвышенных участках развитие растительности не так заметно (фото 4), несмотря на то что рассекатели склонов в хорошем состоянии и нормально функционируют, в ряде мест требуется повторный засев. Предупредительные знаки у данного перехода были демонтированы, обнаружены следы несанкционированного проникновения на ПЗ (фото 5).

Фото 3. Хорошее восстановление растительности

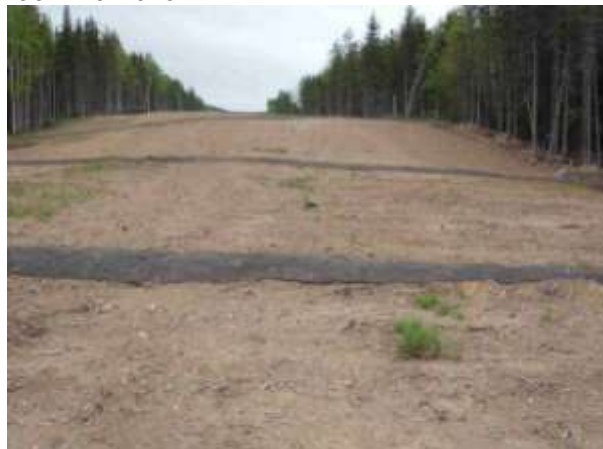
Фото 4. Скучная растительность на верхних частях склонов

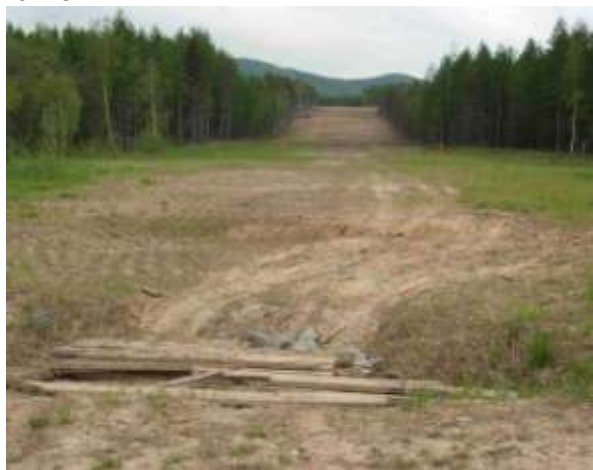
Фото 5. Несанкционированное проникновение на ПЗ

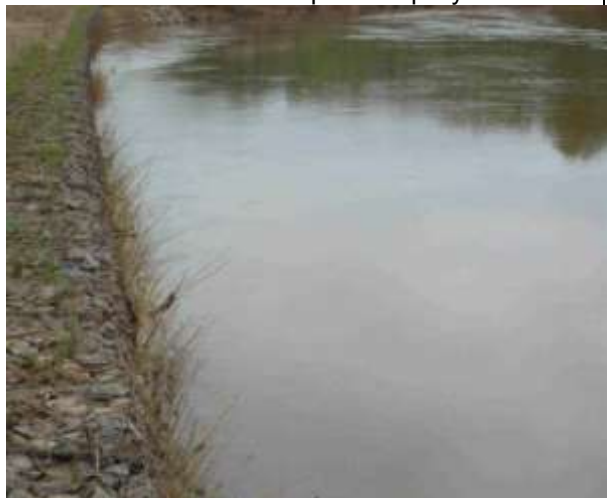
Северный берег реки (наружный изгиб) укреплен габионами, однако, во время половодий вода переливалась через них. Отмечено хорошее состояние габионов и первые следы пробивающейся через них растительности (фото 1). На южном берегу уложены матрацы Рено, покрытые слоем ила, здесь также наблюдается естественное восстановление растительности (фото 2). На момент посещения состояние берегов реки у данного перехода опасений не вызывало.

Фото 2. Вид на южный берег

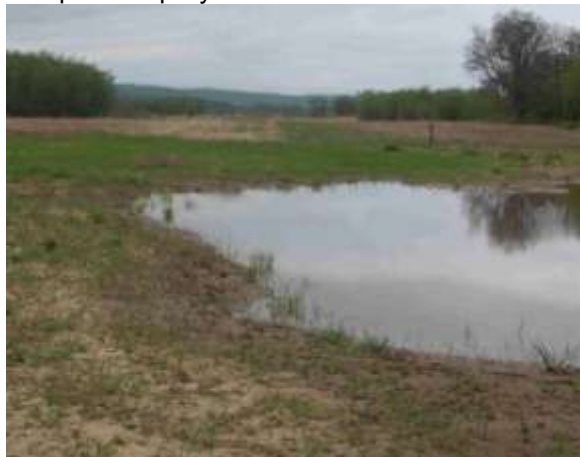
В местах отложения речного ила после половодий вдоль ПЗ восстановление растительности проходит нормально (фото 3), однако на некотором удалении от берега растительный покров становится более фрагментарным. Для защиты ПЗ была возведена насыпь, но она утратила эффективность, т.к. во время недавних половодий через нее переливалась вода (фото 4). Рекомендуется удалить остатки кокосовых матов, для того чтобы гравий и другой насыпной материал естественно распределились по площади при следующих половодьях.

Фото 4. Поврежденная насыпь на северном берегу
