Приложение 1. Результаты наблюдения участков вдоль полосы землеотвода (ПЗ)

Список посещенных объектов на ПЗ

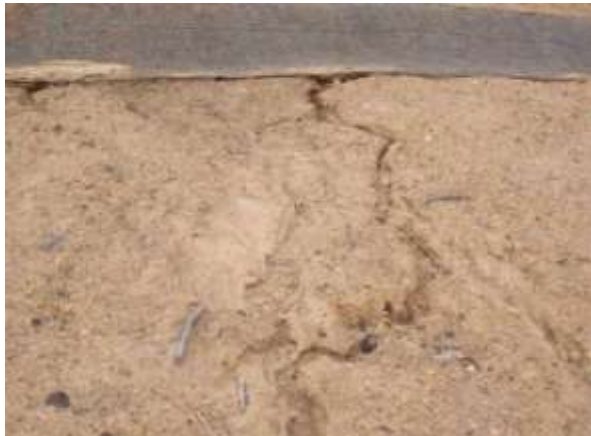
Фото 3. Формирование эрозионных канавок на голой почве

В долгосрочной перспективе на плохо зарастающих участках склонов необходимо проведение повторного засева и внесения удобрений с целью недопущения эрозии. В ближайшем будущем необходимо проведение ремонтных и эксплуатационных работ на участках склонов, ранее подвергшихся инженерно-техническому вмешательству. Отмечено, что трава выросла в местах, где ранее была зафиксирована эрозия (фото 6), и это, по-видимому, позволило остановить движение материалов.

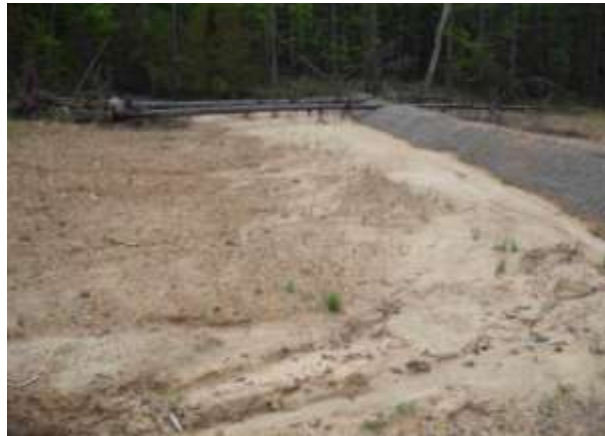
Фото 4. Заиление раскателя склона

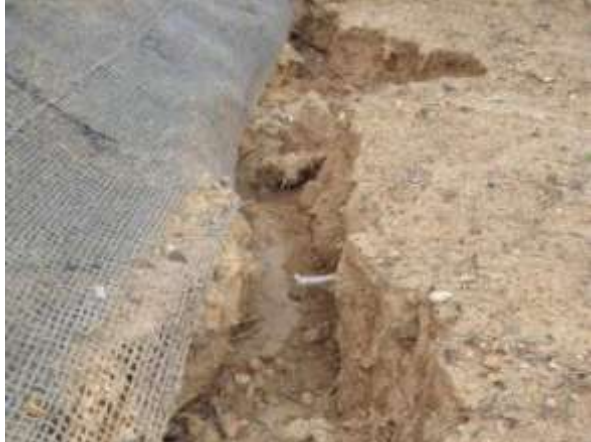
В период строительства данная территория являлась проблемной ввиду возникновения размывов и эрозии, трудно поддающейся контролю. Во время посещения было отмечено, что склоны находятся в приемлемом состоянии, раскаты склонов по-прежнему на месте, есть признаки растительности, особенно в нижней части склонов (фото 1 и 2). Однако отмечены признаки формирования элементов эрозии, а именно эрозионных канавок в местах, где практически отсутствовала растительность (фото 3), в том числе и на песчаных участках. Отмечено также накопление ила и песка за раскатами склонов (фото 4), что может привести к переполнению раскатов и размыву породы в местах накопления стокового материала (фото 5).

Фото 5. Размыв за раскателем склона

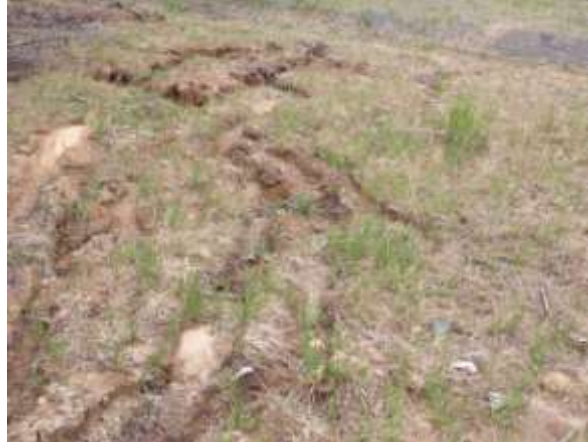
Фото 6. Зарастающий травой элемент эрозии

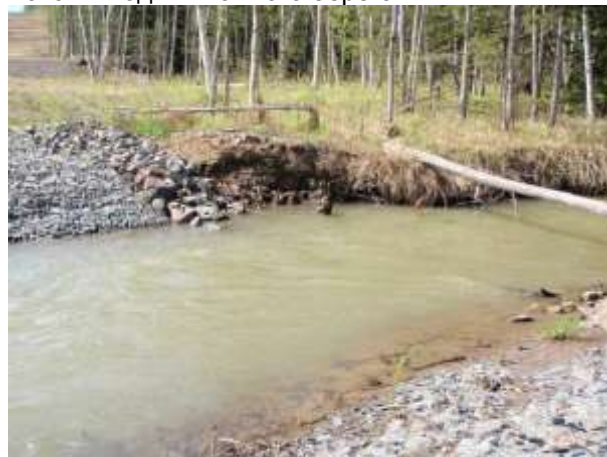
Отмечен небольшой подмыв южного берега реки вверх по течению от речного перехода, немного в стороне от ПЗ (фото 4). Матрацы Рено в настоящий момент защищены каменной наброской, и хотя сейчас подмыв берега не является проблемой, следует контролировать ситуацию на предмет ее возможного ухудшения: река может размывать почву за матрацами Рено.

Кроме того, судя по переброшенному через реку срубленному дереву (видно справа на фото 4) и отсутствию предупреждающего знака, местные жители, по-видимому, используют ПЗ, что зафиксировано на фото 2 и 3 (аналогичная ситуация и во многих других местах). Компании «Сахалин Энерджи» следует продолжать фиксировать любое несанкционированное использование ПЗ и во избежание проблем предпринимать соответствующие меры.

Фото 4. Подмыв южного берега

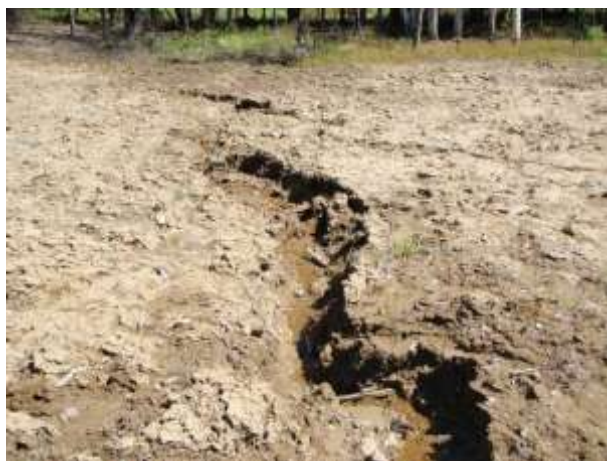
Территория, примыкающая к УКЗ, была особенно грязной: отмечено формирование эрозионных канавок и каналов по всей ПЗ (фото 1).

Фото 1. Эрозионные канавки и каналы

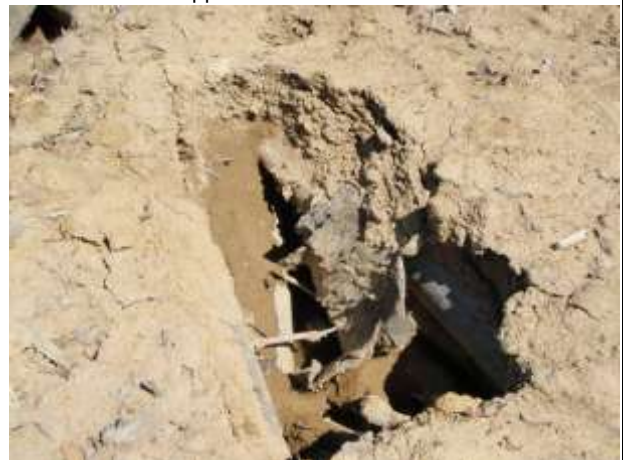
Яма размерами около 1 x 0,5 м была обнаружена на краю южного склона ПЗ, примерно у КП 178,8. Был обнаружен настил из рубленых бревен, размещенный на ПЗ во время строительства (лежащий параллельно трубопроводу и предназначенный, по-видимому, для транспортных платформ); под настилом оказалась пустота, заполненная водой. Строительный мусор следует удалять с ПЗ; рекомендуется удалить эти бревна и засыпать яму под ними. Следует отметить, что целостности трубопровода ничего не угрожает.

Фото 6. Яма под ПЗ

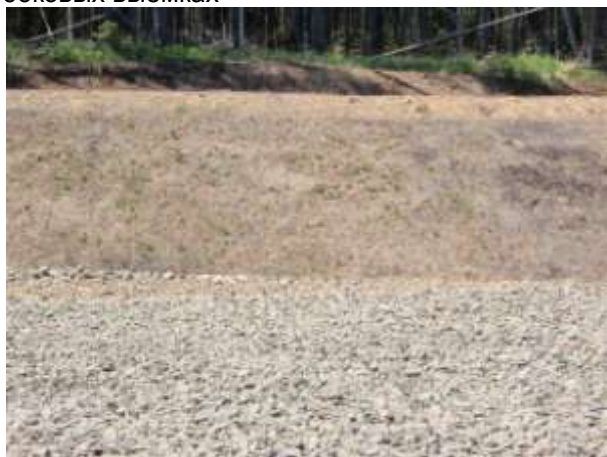
Исходная ПЗ (на фото 2 справа) была практически лишена растительности, имела очень бедный верхний слой почвы, через который пробивались всего несколько ростков. Хотя на момент осмотра никаких признаков начала работ по повторному рассаживанию деревьев на переходе через разлом №7 нет, Компания АЕА понимает, что ПЗ, расчищенная до строительства перехода, будет приведена в исходное состояние.

Фото 2. Исходная ПЗ со скудной растительностью

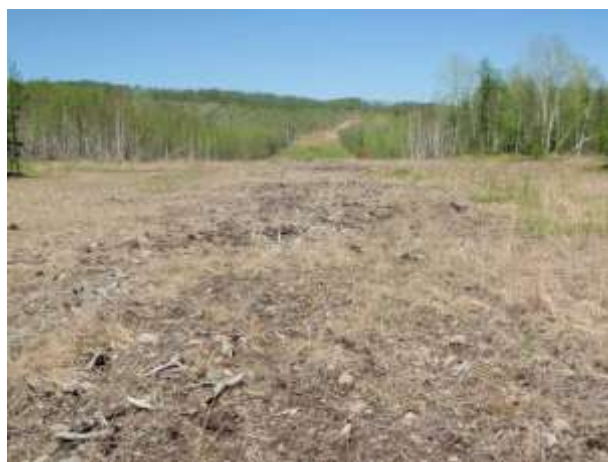
Восстановление растительности на реке Побединка проходит заметно лучше, чем на участках, посещенных на севере. Прилегающая к подъездной дороге территория сильно увлажненная, лучшего качества и с большим количеством питательных веществ в верхнем слое. В результате, растительность восстановлена, наблюдается разнообразие трав и растений. За три года растительность вдоль внешней стороны ПЗ укоренилась, а центральная полоса (временная подъездная дорога) была восстановлена и засеяна недавно. (фото 1 и 2)

Фото 1. ПЗ

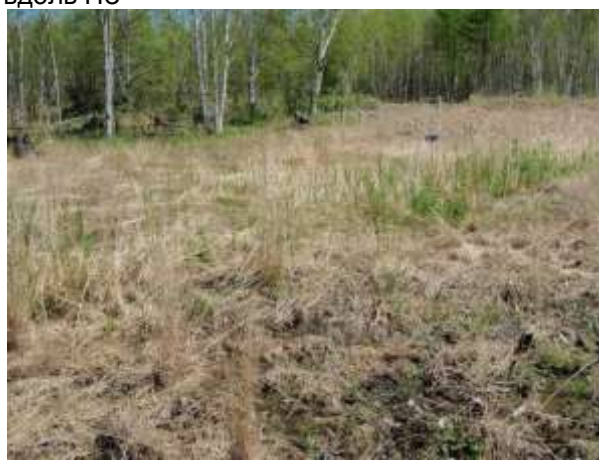
Фото 2. Сформировавшаяся растительность вдоль ПЗ

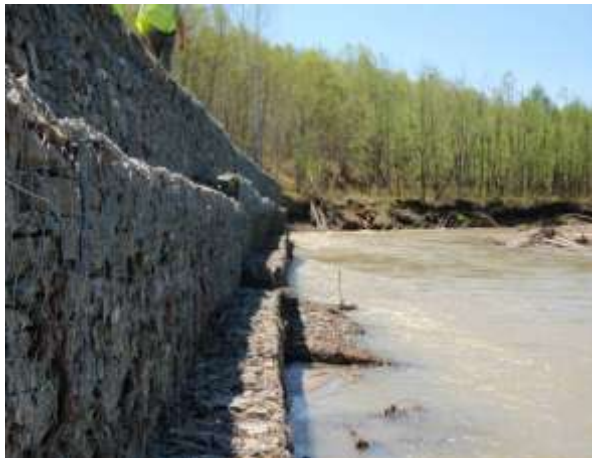
За последние три года на южном берегу реки Побединка инженерно-технические работы проводились несколько раз. В настоящий момент для укрепления берега используется трехуровневая габионовая стена, которая идет по всей ширине ПЗ (фото 3). Во время посещения было отмечено, что габионовая стена сдвинута к реке из-за давления, которое оказывал склон, находящийся позади нее. В стене отмечена отчетливая выпуклость, наполнение каменной наброски обвалилось в дыру, и обнажился текстильный материал (фото 4). «Сахалин Энерджи» потребуются опоржнить, выпрямить, повторно наполнить и вновь закрепить корзины на место. Другие корзины требуют мелкого ремонта. Однако большее опасение вызывает тот факт, что укрепление берегов требует ежегодного внимания; в случае сохранения такой тенденции, «Сахалин Энерджи», возможно, придется пересмотреть стратегию инженерно-технических мероприятий на этом участке.

Фото 3. Габионовая стена

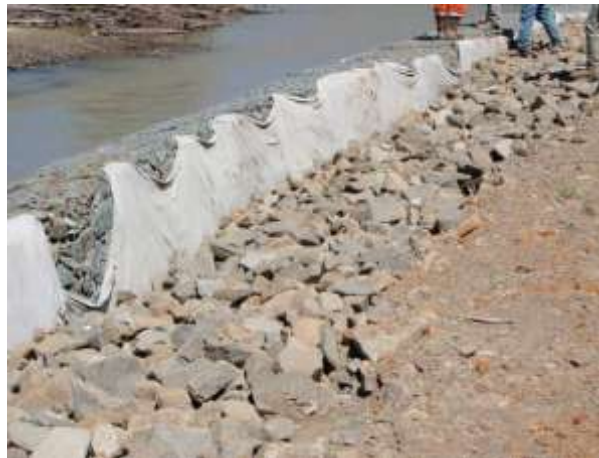
Фото 4. Съехавший вниз габион

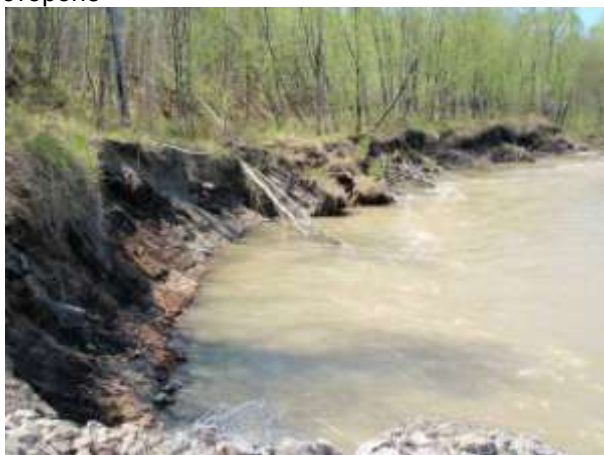
На данном участке также необходимо контролировать подмыв внешнего берега реки вверх по течению. Свидетельства подмыва представлены на фото 5. Деревья упали в реку, когда под ними была подмыта земля. Подмыв представляет угрозу целостности трубопровода, если река начнет размывать габионовую стену. «Сахалин Энерджи» рекомендуется сделать запрос на проведение работ вверх по течению от ПЗ, с тем чтобы укрепить внешний изгиб берега реки.

Фото 5. Река подмывает берег на внешней стороне

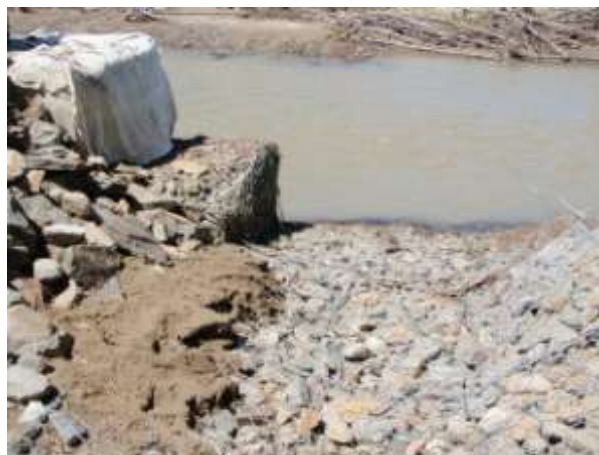
Недавно уложенные дренажные трубы вниз по течению от трубопровода хорошо функционируют (фото 6) и отводят воду непосредственно в реку, а не за габионовую стену.

Фото 6. Недавно уложенная дренажная труба

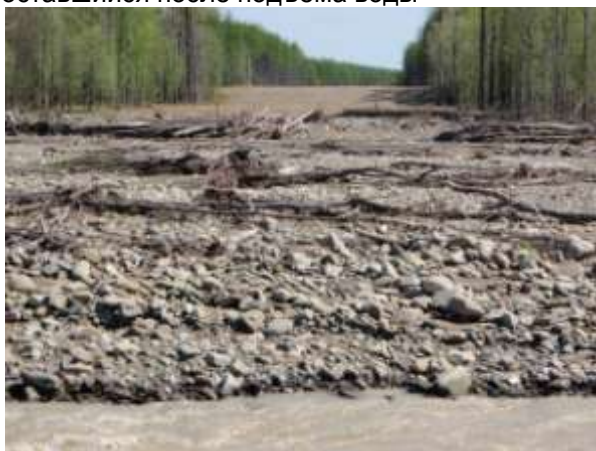
На центральном острове зафиксированы обломки, оставшийся после весеннего половодья (фото 1). Матрацы Рено на южном берегу необходимо привести в порядок: после весеннего схода снега некоторые из них оказались разломаны, а некоторые сползли в воду (фото 2). Ремонтные работы запланированы «Сахалин Энерджи» на 2010 год и, вероятно, будут проводиться в октябре.

Фото 1. Обломочный материал на берегу реки, оставшийся после подъема воды

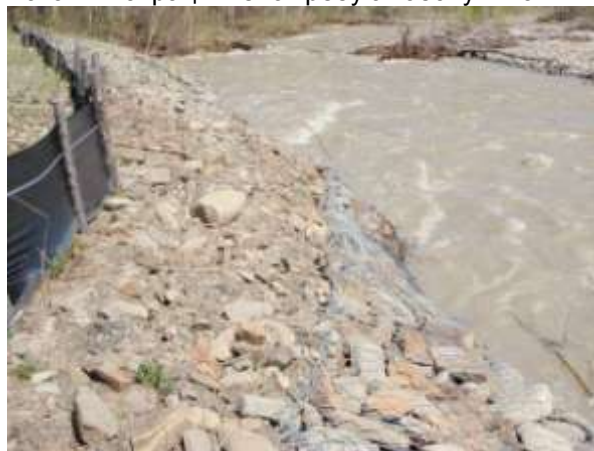
Фото 2. Матрацы Рено требуют обслуживания

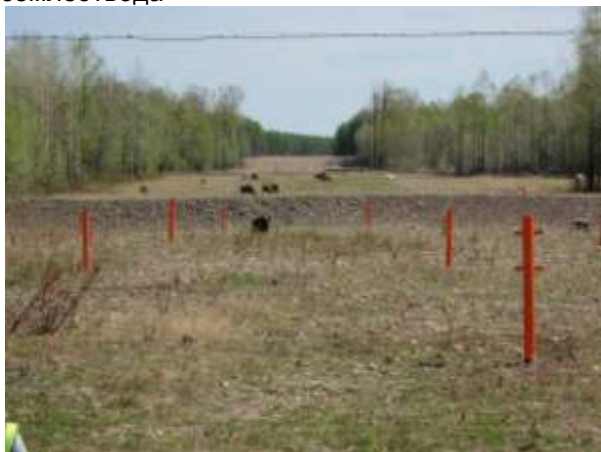
Несмотря на обедненный верхний слой почвы, у подъездной дороги наблюдался небольшое развитие растительности (фото 3). Замеченные на ПЗ коровы способствуют переносу семян и обеспечивают дополнительное поступление питательных веществ в почву. Ближе к берегам рек растительность хуже, а на южном берегу реки по-прежнему остаются противоиловые заграждения (фото 2). Данные защитные конструкции следует оставить до тех пор, пока на обоих берегах реки не сформируется достаточный растительный покров.

Фото 3. Растительность и животные на полосе землеотвода

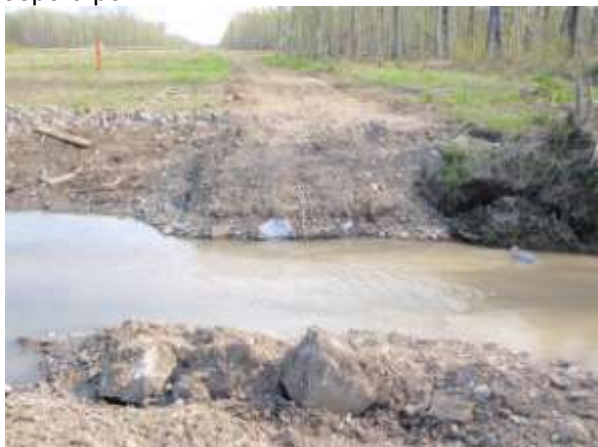
На реке Леонидовка проводились масштабные инженерно-технические работы в начале 2010 года, которые были завершены к середине апреля. Через безымянный ручей проходила тяжелая техника на пути следования к реке Леонидовка, и следы повреждений все еще видны. По-прежнему остается колейная дорога. Берега ручья необходимо восстанавливать в месте перехода (фото 1). По сообщению «Сахалин Энерджи», земля в реке будет в ближайшее время вычерпана экскаватором. Компания АЕА приравнивает подобные работы к «работам в русле реки».

Фото 1. Колейная дорога и поврежденные берега реки

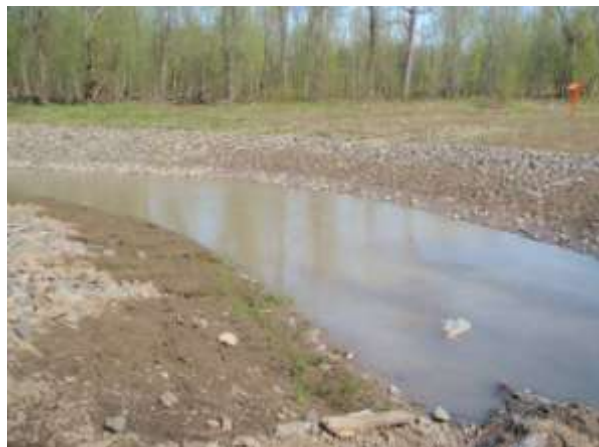
Берега реки оказались заиленными, есть признаки всходов новой растительности, хотя для формирования полноценного растительного покрова потребуется какое-то время. На отрезке между УКЗ и ручьем растительность восстанавливается хорошо (фото 3).

Фото 2. Заиленные берега реки

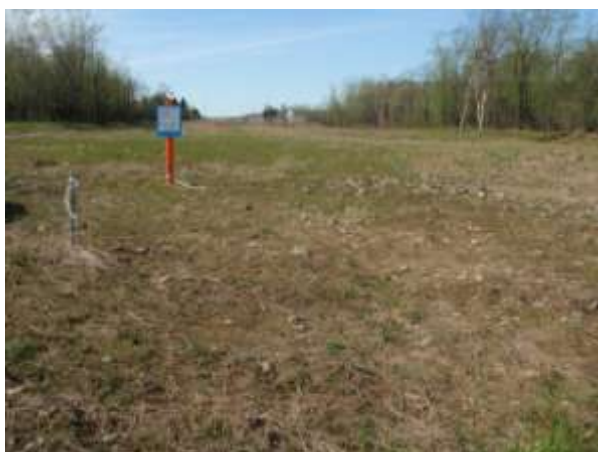
Фото 3. Растительность на ПЗ

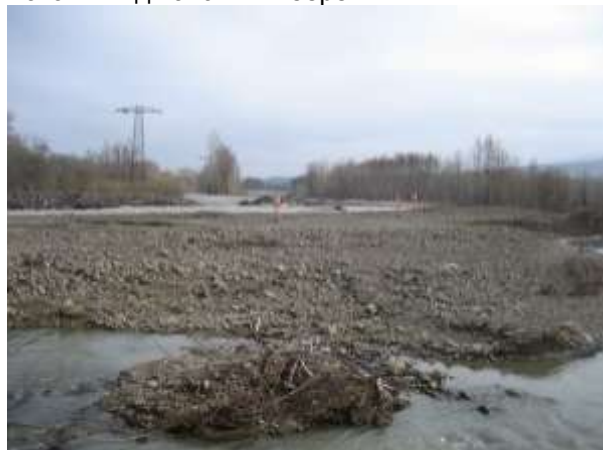
Скорость течения в данной реке достигала больших значений после прохождения тайфунов осенью 2009 года. Это привело к повреждению защитных сооружений на южном берегу северных русел реки. В конце 2009 года компания «Сахалин Энерджи» провела аварийные ремонтные работы и восстановила защитные сооружения на южном берегу. Во время посещения пересечь реку и осмотреть южный берег оказалось невозможным. По сообщению компании «Сахалин Энерджи», в этом году по окончании периода нереста работы будут продолжены. Отремонтированные сооружения на южном берегу частично видны издали (фото 1). Северный берег северного русла не был поврежден, и матрацы Рено не пострадали.

Фото 1. Вид на южный берег

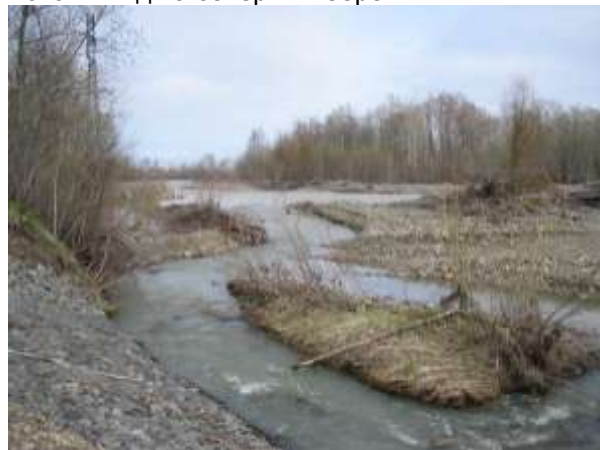
Фото 2. Вид на северный берег

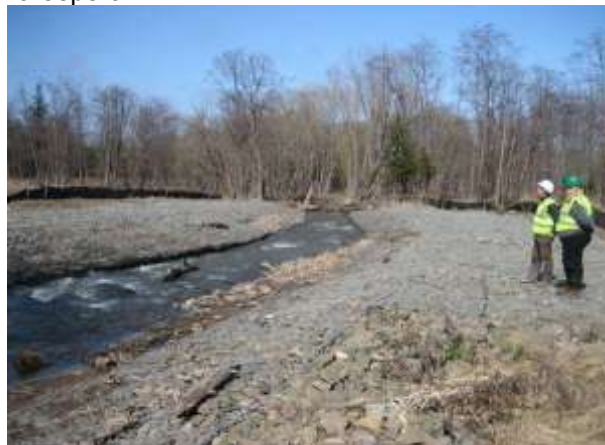
Оба берега реки Кисса укреплены матрацами Рено, а по верху установлены противоиловые заграждения (фото 1 и 2). На углу, расположенном вверх по течению, матрацы Рено подмываются потоком и нуждаются в мониторинге (фото 1). Растительность на участке неоднородная, требуется дальнейший засев.

Фото 2. Вид на матрацы Рено, установленные на берегах

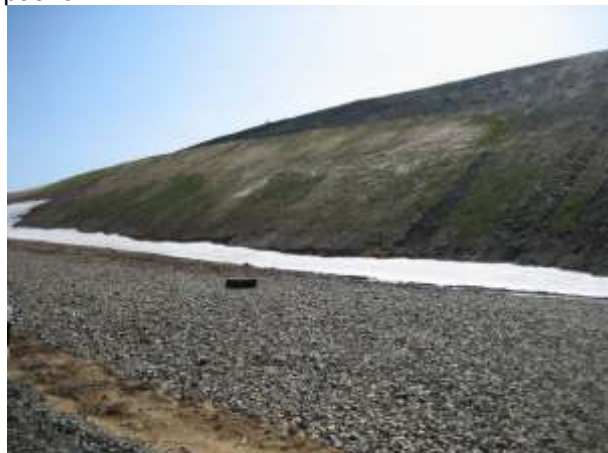
Переход через разлом 9 был осмотрен в направлении реки Кисса. На боковых выемках был проведен гидропосев, но в настоящее время полное покрытие отсутствует, поэтому можно провести повторный засев (фото 3). На другой боковой выемке имеется повреждение позади геотекстиля, которое потребует восстановления (фото 4).

Фото 3. Боковые выемки на переходе через разлом

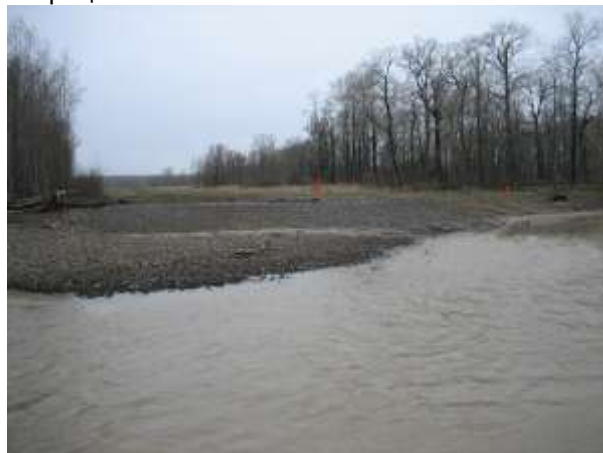
На северном берегу поверх матрацев образовалось природное гравийное отложение (фото 1). Южный берег без изменений, однако вверх по течению от перехода, рядом с матрацами, развивается небольшая эрозия берега, которая потребует восстановления в будущем (фото 2). На обоих берегах очень скудная растительность. В пойме ПЗ растительный покров хороший, однако к югу от перехода на склонах, расположенных вдали от реки, растений мало (фото 3).

Фото 1. Природный гравийный нанос на матрацах Рено

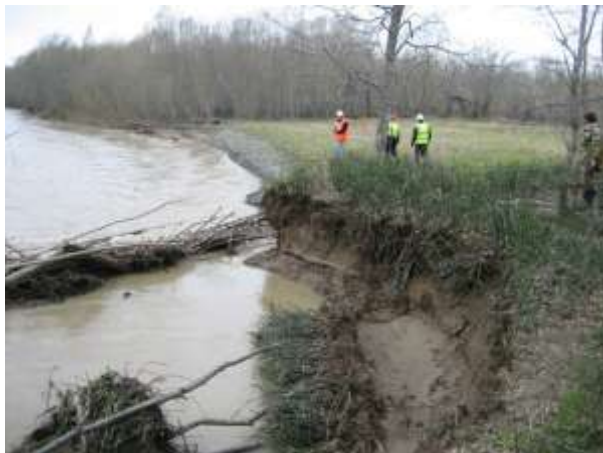
Фото 2. Эрозия, развивающаяся вверх по течению

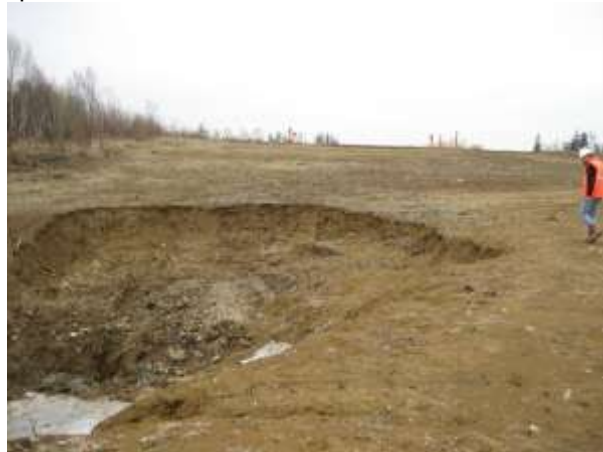
На стороне ПЗ между рекой и УКЗ к югу наблюдается размыв (фото 3). Компания приняла его во внимание и объяснила его формирование близостью к прочистному отверстию дренажа траншеи трубы. Фото 4 иллюстрирует периодически возникающую проблему краж предупредительных знаков трубопровода вдоль ПЗ.

Фото 3. Размыв на прочистном отверстии дренажа

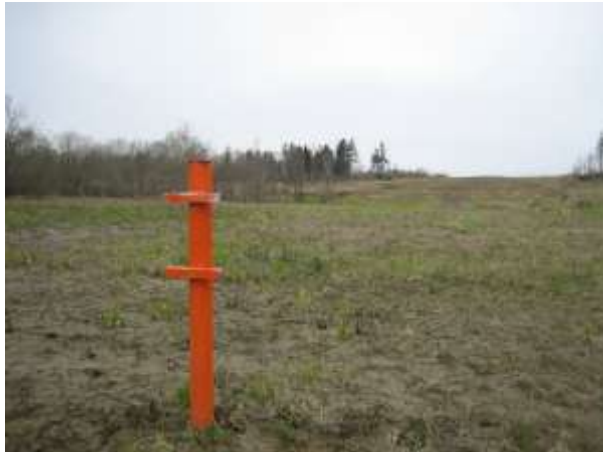
Фото 4. Вид на ПЗ и отсутствие знаков

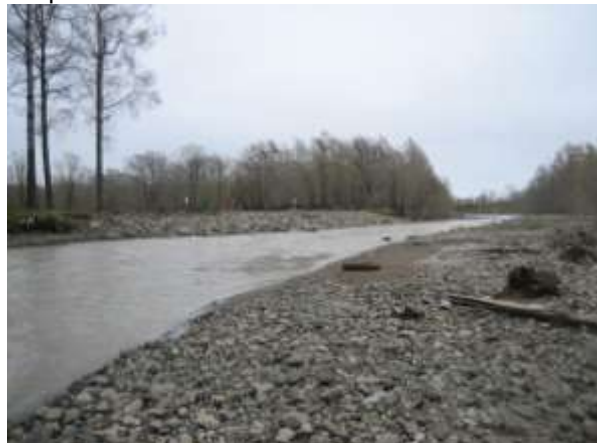
На момент посещения тяжелая каменная наброска присутствовала на северном берегу южного русла и частично на внутренней полосе (фото 1 и 2), а размыв на трубе был устранен. Фото 3, на котором изображен участок, расположенный сразу к востоку от перехода северного русла (доступ на момент посещения был невозможен), иллюстрирует разветвленный многоруслый характер реки.

Фото 1. Вид на дальний берег с каменной наброской

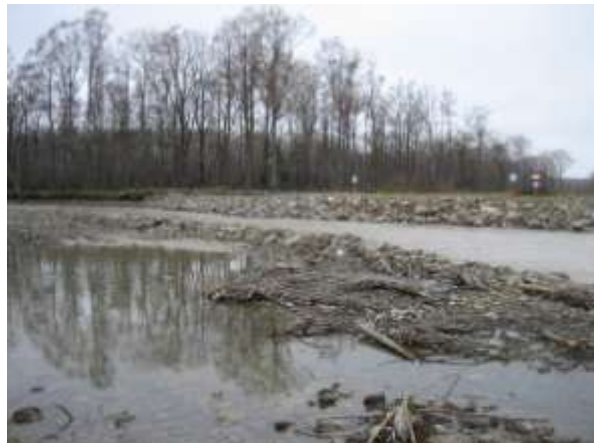
Фото 2. Вид вверх по течению

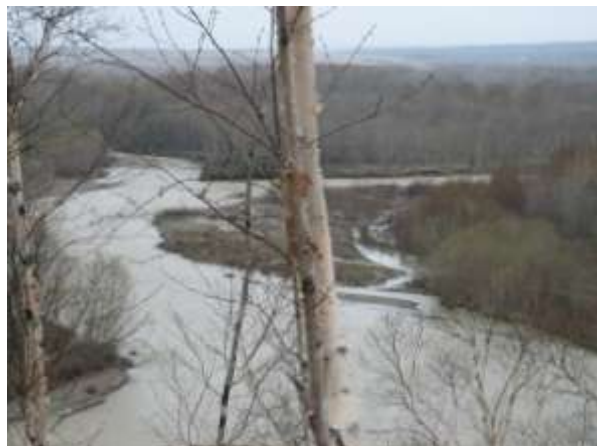
Фото 3. Вид в сторону перехода с востока

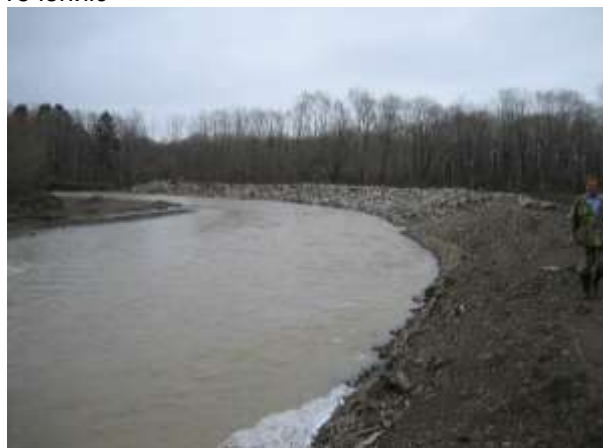
Фото 1. Укрепленный берег изгиба вверх по течению

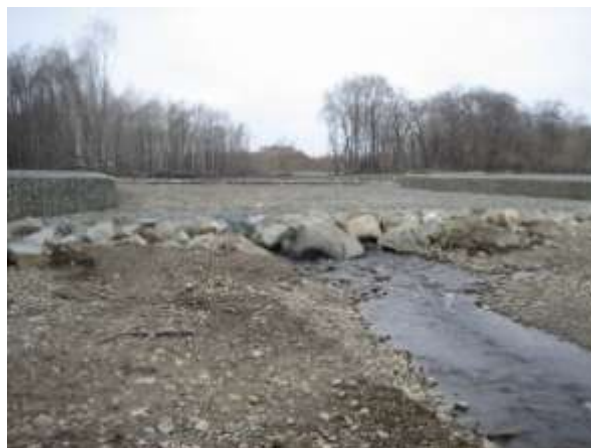
Горная — большая извилистая река с очень крутым изгибом, расположенным сразу вверх по течению от перехода. Во время тайфунов в июне/июле 2009 года река вышла из берегов вследствие блокировки основного русла. Поток пошел напрямик через изгиб и начал двигаться по ПЗ вне русла. Как газопровод, так и ОВК оказались обнажены, важная зона нерестилища оказалась под угрозой, была объявлена чрезвычайная ситуация. Компания «Сахалин Энерджи» провела крупные аварийные ремонтные работы на этом участке, которые включали укрепление берега русла вверх по течению от перехода (фото 1) и сооружение укрепленного канала перелива через ПЗ к северу от нынешнего русла (фото 2). По имеющимся сведениям, это позволит паводковым водам проходить ПЗ в управляемом режиме.

Фото 2. Канал перелива

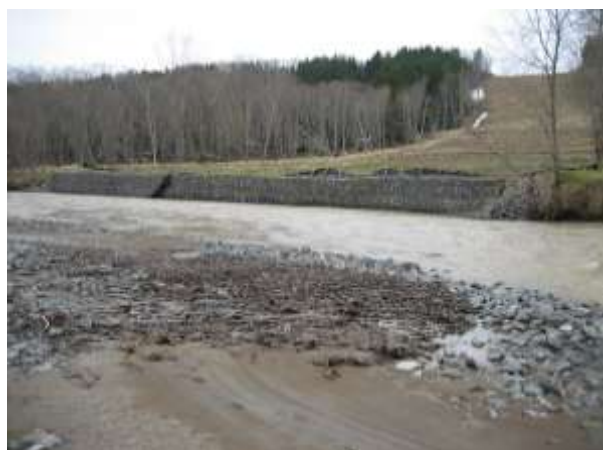
Внешний берег на первоначальном русле снабжен габионами и не был затронут наводнением (фото 3), склон к югу от реки не поврежден, но со скудной растительностью. ПЗ к северу от перехода со скудной растительностью, и на земле видно много непроросших семян (фото 4).

Фото 3. Габион на южном берегу

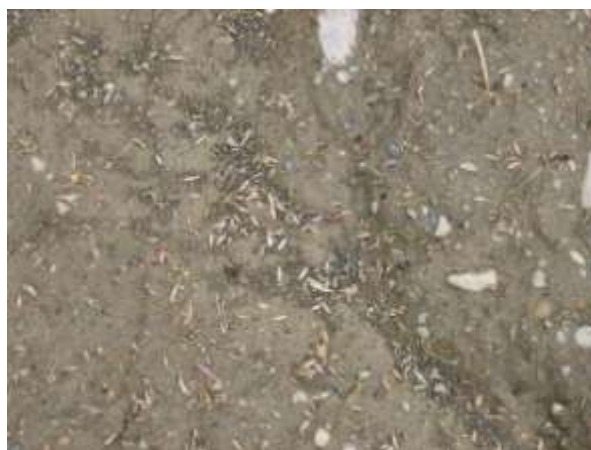
Фото 4. Непроросшие семена

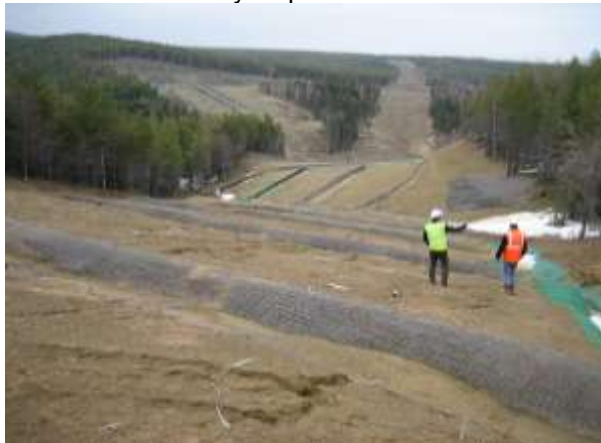
В ходе посещения было замечено, что хотя склон и остался устойчивым во время весеннего паводка, на различных частях склона появляется значительная эрозия, в результате наносы стекают в реку. Там, где дренаж не поддерживался должным образом, были отмечены эрозионные канавки и размывы. Кроме того, склон почти лишен растительности.

Фото 1. Склон к югу от реки

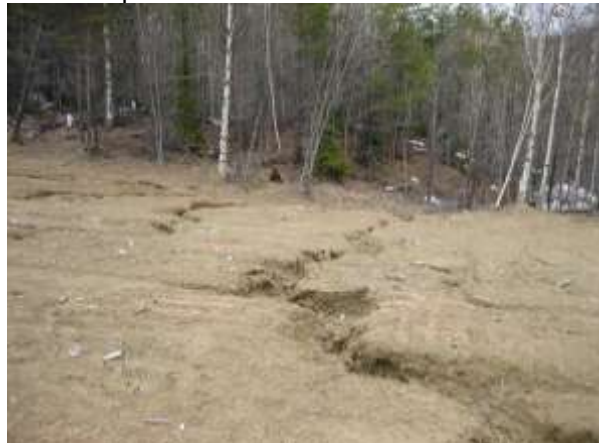
Фото 2. Эрозионные канавки на южном склоне

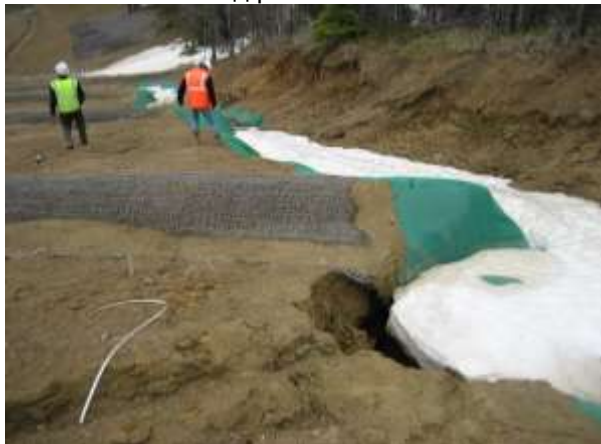
Фото 3. Размыв под рассекателем склона

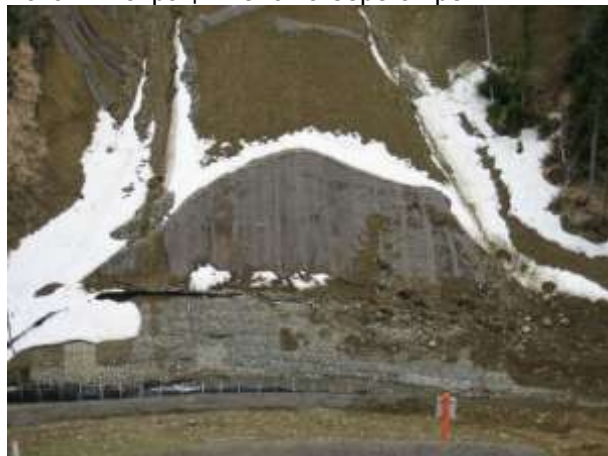
Южный склон в период тайфунов и паводка в этом году остался устойчив, но необходимы некоторые ремонтные работы дренажной системы, в частности, вертикальных дренажей (фото 2). Северный склон также устойчив, но был поврежден движением тяжелой техники в ходе аварийных ремонтных работ. Рассекатели склонов были восстановлены при выводе техники, но они нуждаются в дальнейшем ремонте (фото 3).

Фото 2. Вид на южный склон

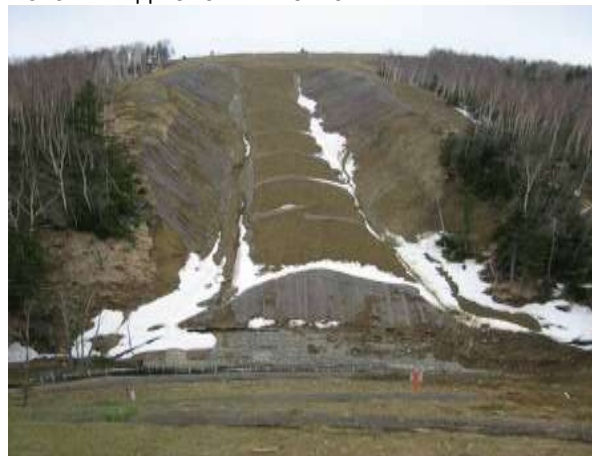
Фото 3. Вид на северный склон — рассекатели склонов

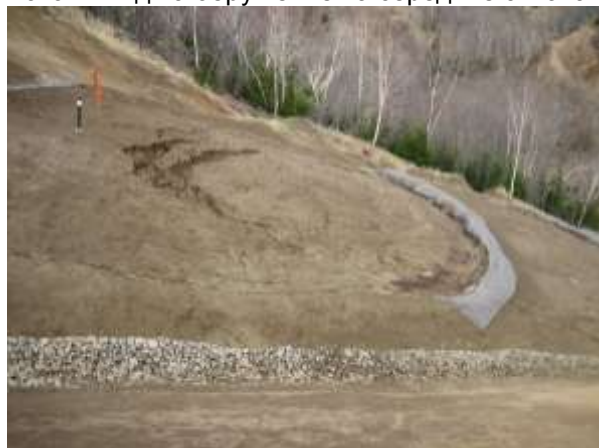
В ходе посещения было отмечено, что на южном склоне осуществляется в целом хороший контроль поверхностного стока, но почти полностью отсутствует растительность (фото 1–3). Кроме того, на середине склона наблюдается обрушение значительного размера (фото 2). На северном склоне есть признаки стока наносов в реку вдоль боковых выемок. Поверхность склона, а также боковые выемки (покрытые геотекстилем) лишены растительности.

Фото 3. Отсутствие растительности на южном склоне

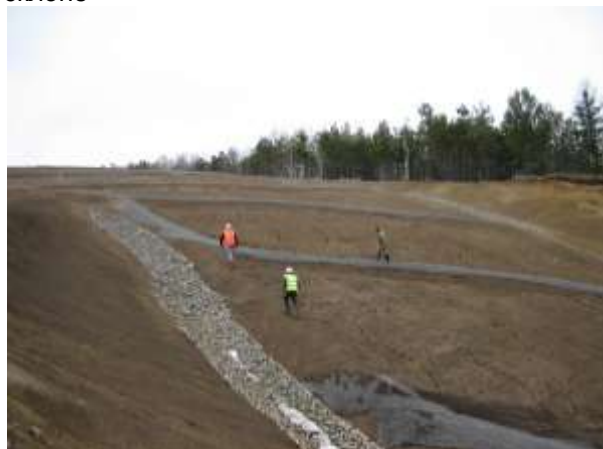
Берега реки хорошо укреплены габионами, которые остались устойчивыми в период тайфунов и весеннего паводка (фото 4). Обрушения на южном склоне указывают на необходимость более тщательного контроля поверхностного и подземного дренажа. Также необходимо продолжить проведение биологического восстановления для дальнейшей стабилизации склонов и уменьшения стока наносов в реку.

Фото 4. Вид на склоны и габионы на берегах реки

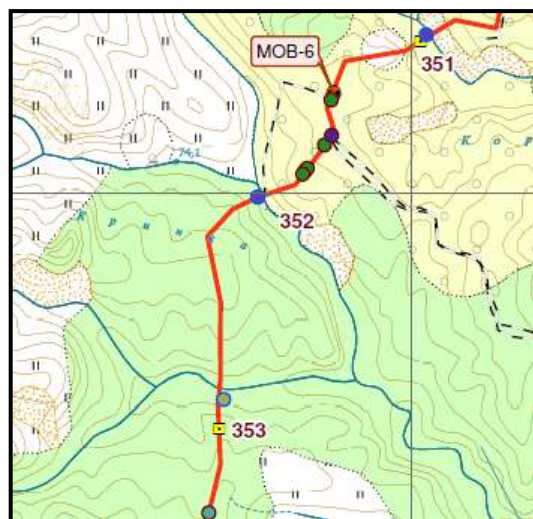
Большая часть берегов реки Крынка укреплена матрацами Рено и противоиловыми заграждениями. Визуально матрацы и заграждения находятся в хорошем состоянии. На северном склоне густая растительность, установлены рассекатели склонов, с хорошим контролем дренажа. Южный склон остался устойчивым в период тайфунов и паводка, но на вершине склона и на боковой выемке обнаружены заметные эрозионные канавки и отсутствие растительности фото (1–3).

Фото 1. Матрацы Рено на реке, эрозия и отсутствие растительности на южном склоне

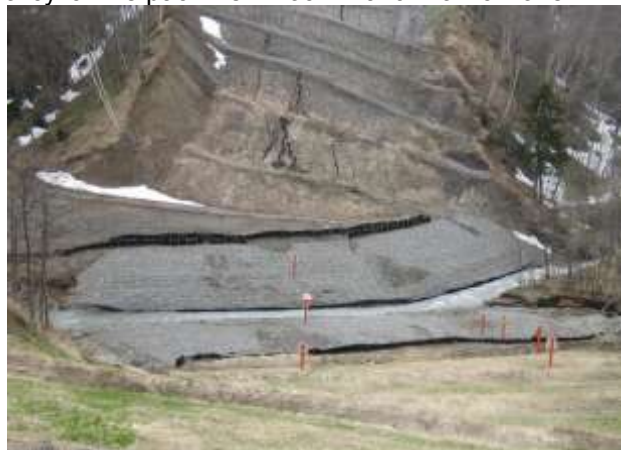
Фото 2. Вид на оба склона и хорошая растительность на ближнем склоне

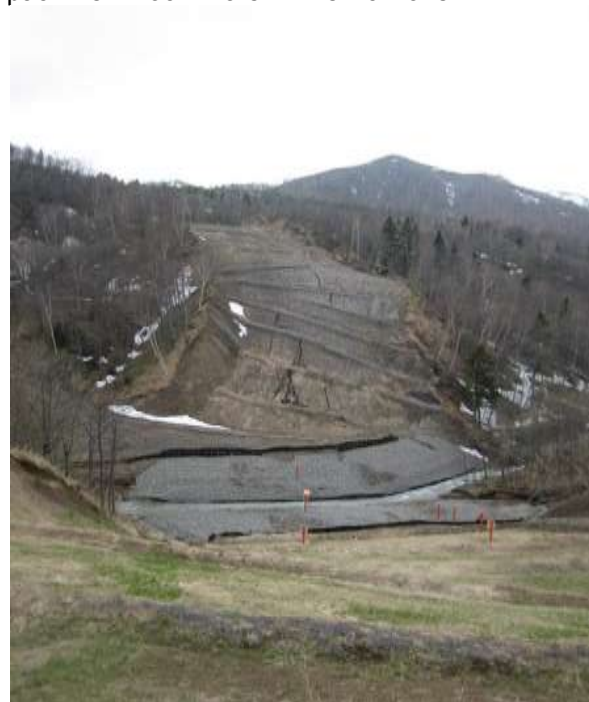
Фото 3. Вид на юг на длинный южный склон с рассекателями склонов

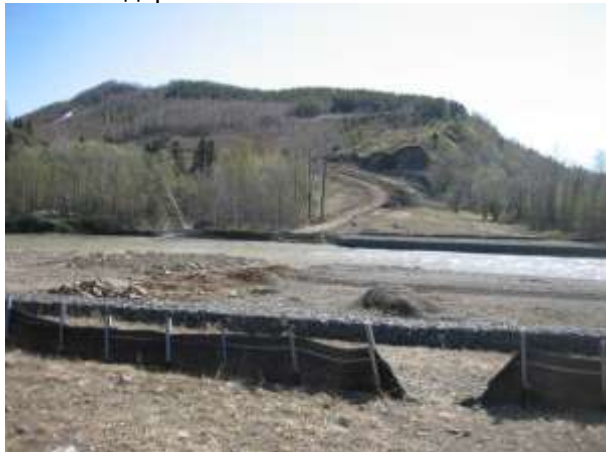
Оба берега укреплены габионами. На северном берегу выше по течению габион поврежден и нуждается в ремонте (фото 2). На северной стороне ПЗ проходит железная дорога, ведущая к УКЗ (фото 1 и 2). Согласно предоставленной информации, эта железная дорога будет демонтирована, и склон будет восстановлен. Габион на южном берегу не поврежден, однако на берегу и в ПЗ к югу остались строительный мусор и временная дорога (фото 3 и 4), которые планируется убрать после нереста. Растительность на южной части ПЗ хорошая, а на севере ПЗ следует провести посев, после восстановления склона.

Фото 2. Поврежденный габион и основание моста

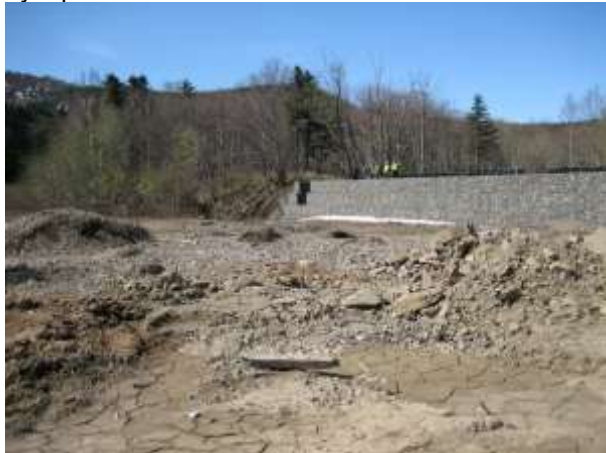
Фото 4. Южный берег и незавершенные земляные работы

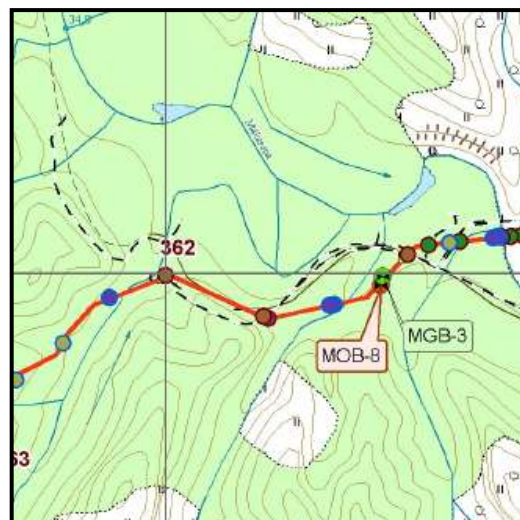
Берега реки Солянка по-прежнему покрыты мелкой каменной наброской, нанесенной во время строительства. Часть каменной наброски была размыва паводками. Кроме того, основание моста на северном берегу по-прежнему на месте (фото 1 и 2). По имеющимся сведениям, на реке запланировано укрепление берегов и демонтаж основания моста.

Фото 1. Река с основанием моста и каменная наброска

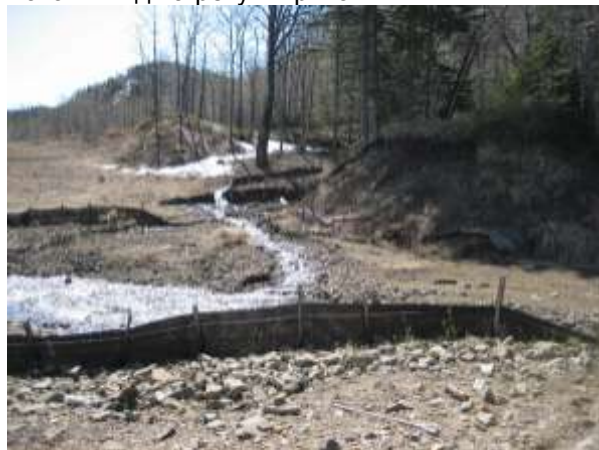
Вверх по течению от перехода укрепленное габионами русло, параллельное ПЗ, было повреждено во время тайфунов в прошлом году и отремонтировано в аварийном порядке (фото 3). Планируется провести дальнейшие работы вверх по течению от восстановленного участка (фото 4).

Фото 3. Восстановленное русло

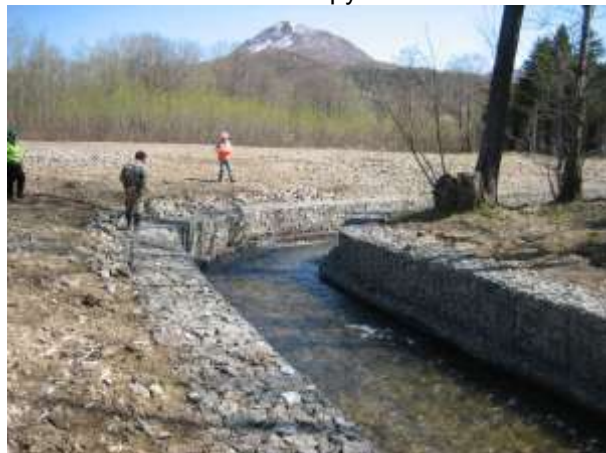
Фото 4. Вверх по течению от восстановленного русла, на месте запланированных работ

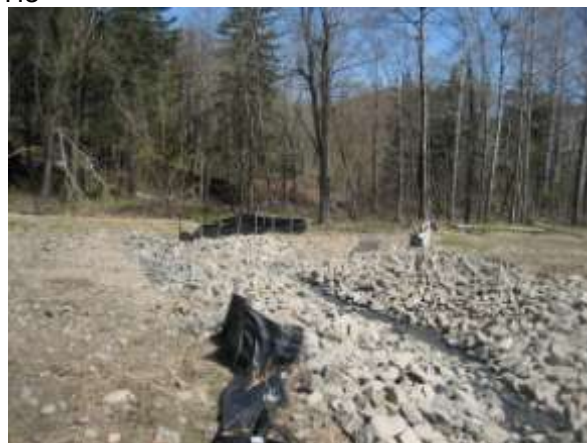
ПЗ в районе перехода нуждается в дополнительном засеве (фото 3). Участок пересечения ПЗ с лесной дорогой нарушен и нуждается в дополнительном профилировании и засеве (фото 4).

Фото 3. Отсутствие растительности на ПЗ

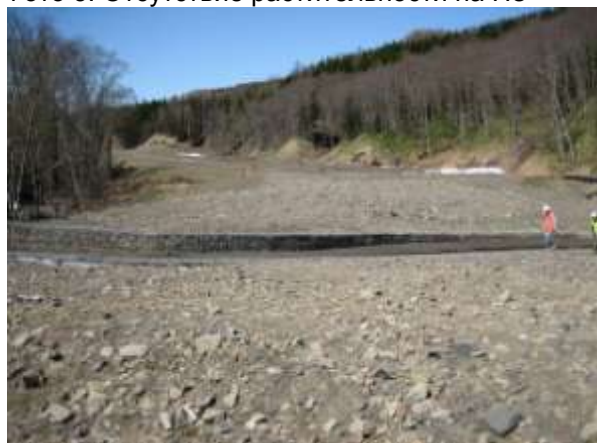
Фото 4. Вид на нарушенную ПЗ

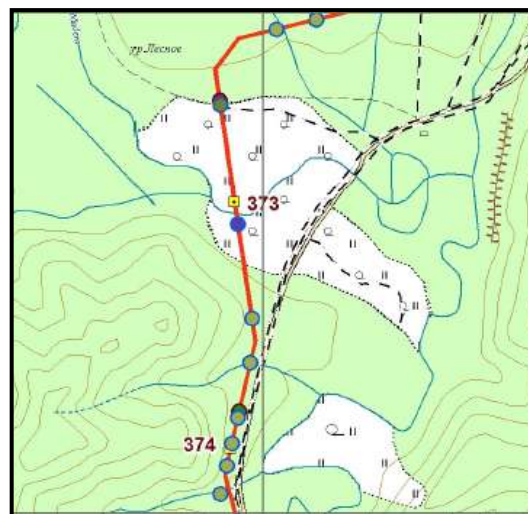
Переход через реку Мадера в прошлом году был поврежден тайфунами и отремонтирован в аварийном порядке. В настоящее время река укреплена габионами на южном берегу и матрацами Рено — на северном (фото 1 и 2). Угол габиона вверх по течению и прилегающий естественный участок берега требует мониторинга.

Фото 1. Габион южного берега

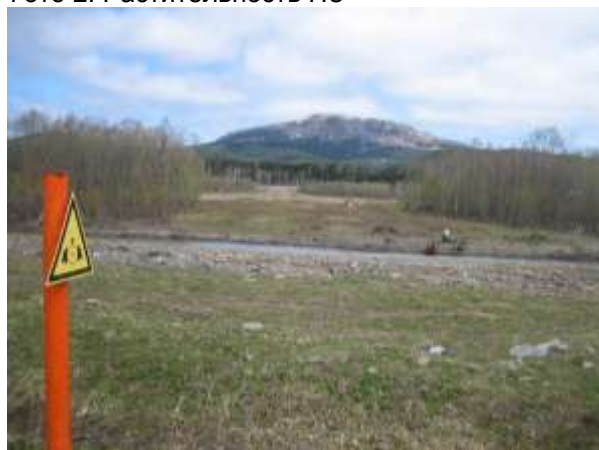
Фото 3. Нестабильность почвы на южном склоне

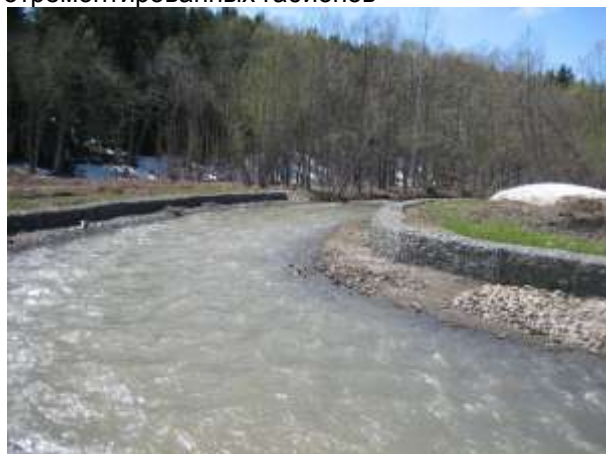
Переход через реку Железняк в прошлом году был поврежден во время тайфунов и отремонтирован в аварийном порядке. В настоящее время берега укреплены габионами на обеих сторонах реки (фото 1 и 2). Склон к югу от реки хорошо покрыт растительностью (гидропосев) и достаточно укреплен (фото 3).

Фото 2. Вниз по течению от отремонтированных габионов

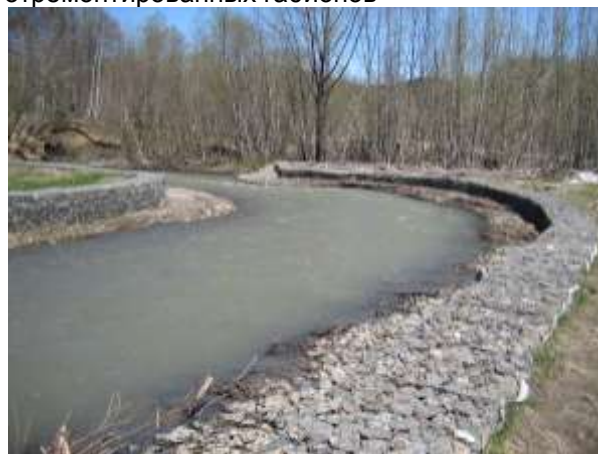
Фото 3. Южный склон с хорошей растительностью

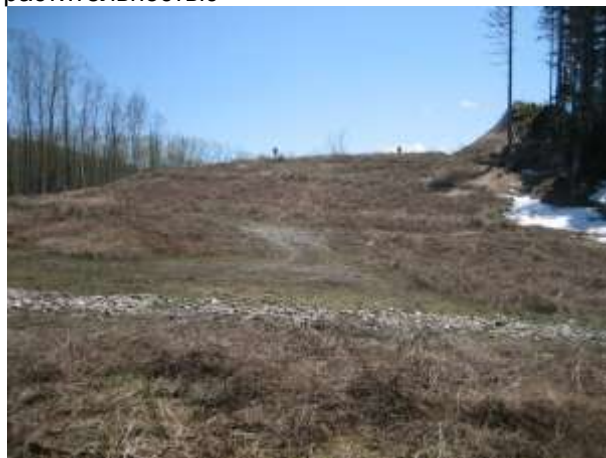
ПЗ на северной стороне частично повреждена, вероятно, в ходе аварийных работ и нуждается в восстановлении (фото 4).

Фото 4. Вид на север на переход ПЗ через реку

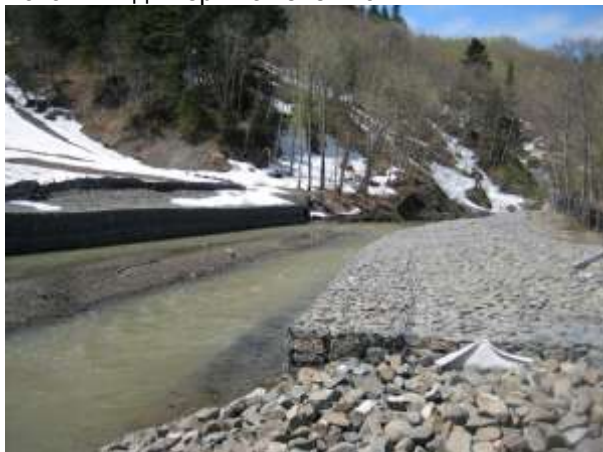
Склон на южной стороне очень крутой и во время посещения был частично покрыт снегом. Примерно на середине склона на стороне газопровода наблюдается смещение почвы (фото 3 и 4). По имеющимся сведениям, сотрудники Компании отметили состояние склона и включили его в график обслуживания.

Фото 3. Вид на юг на склон через реку

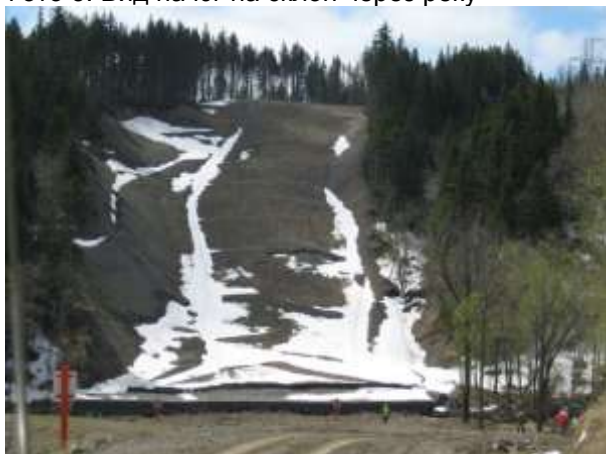
Фото 4. Движение почвы на середине склона

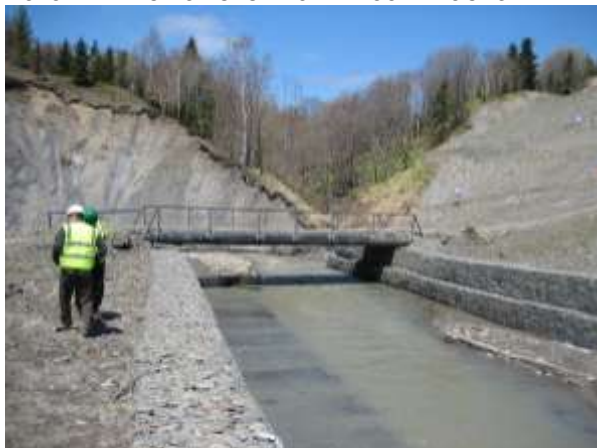
Склон над рекой на северной стороне остался устойчивым в период паводка и укреплен рассекателями. Однако растительный покров незначительный и нуждается в дальнейшем засеве (фото 3).

Фото 3. Вниз по течению — мост и габионы

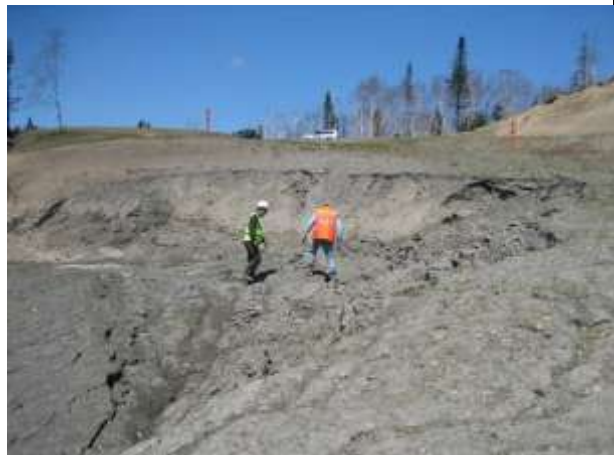
На самой ПЗ, в верхней части северного склона с западной стороны, есть обрушение (фото 2). Этот факт также принят во внимание представителями Компании. Противоположный склон неповрежден и укреплен раскателями склонов (фото 3). Оба склона нуждаются в дальнейшем засеве.

Фото 3. Вид на обрушение склона ПЗ

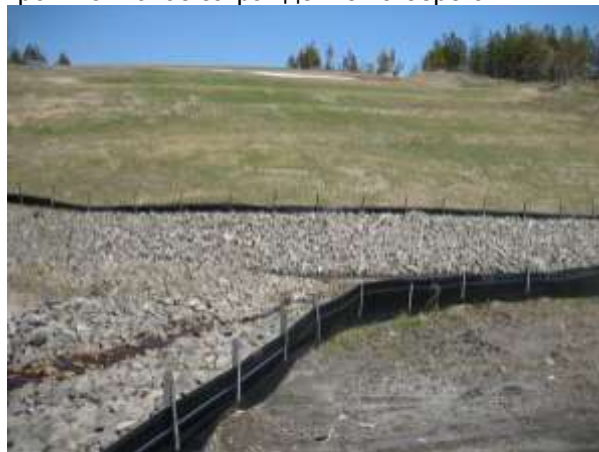
Ведущая к ручью ПЗ в основном в хорошем состоянии, но нуждается в дальнейшем засеве. Как видно на фото 1 и 2, травяной покров на ПЗ неоднородный по качеству: в данном случае он хороший на противоположном склоне и скудный — на ближайшем склоне. Безымянный ручей хорошо укреплен каменной наброской и противоиловым заграждением (фото 1 и 2). Примерно на КП 415 на ПЗ растительности меньше, отмечено некоторое смещение почвы на боковых выемках (фото 3).

Фото 3. Вид на юг на ПЗ с бедным биологическим восстановлением и смещением почвы на дальнем склоне.

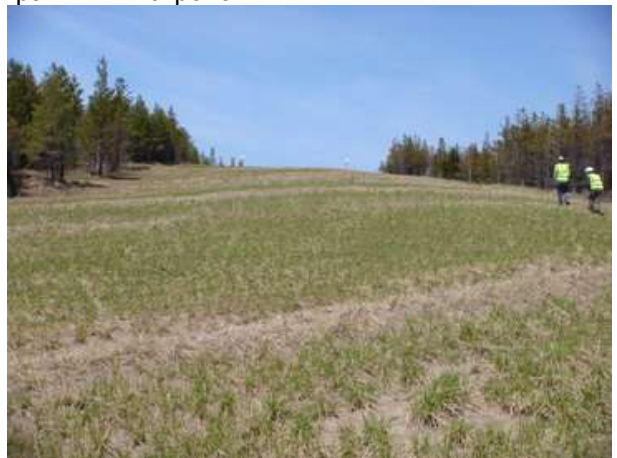
С обеих сторон реки Вулканки крутые склоны. Склоны хорошо укреплены раскатками склонов и покрыты травой (фото 1). Берега реки укреплены матрацами Рено и противоиловым ограждением (фото 2). На ПЗ, ведущая к реке с юга, неоднородный травяной покров. Часть его хорошая, как на фото 3, а часть — минимальная, как на фото 4. На некоторых участках ПЗ необходим более эффективный засев.

Фото 4. ПЗ, ведущая к реке, со скудным травяным покровом

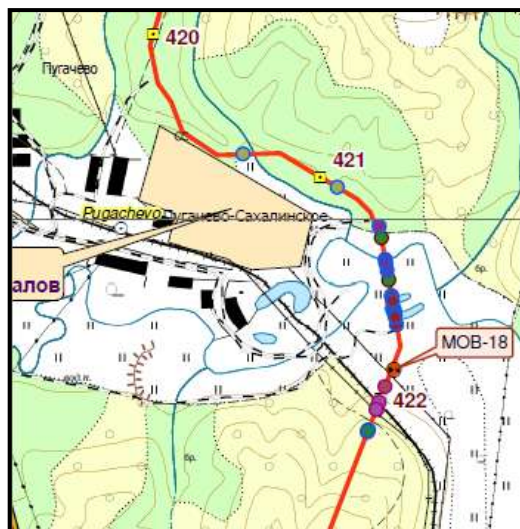
Переход через реку Пугачевка был поврежден в прошлом году во время тайфунов. Во время бури на северном берегу обнажилась труба, и Компания проводила аварийные ремонтные работы с установкой новых габионов на северном берегу (фото 1) и укреплением берега на южном берегу вверх по течению от перехода крупными валунами (фото 3 и 4). Южный берег в пределах перехода оборудован габионом, который почти полностью погребен под природными речными наносами (фото 2). По имеющимся сведениям, в этом году после нереста на этом переходе запланированы дополнительные работы.

Фото 1. Вид на габион на северном берегу
