Приложение 1. Результаты наблюдения участков вдоль полосы землеотвода (ПЗ)

Список посещенных объектов на ПЗ

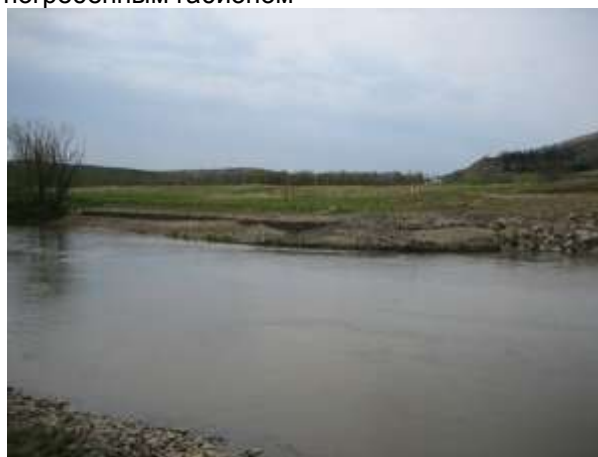
Фото 3. Вид на южный берег вверх по течению от перехода с временно укрепленным берегом

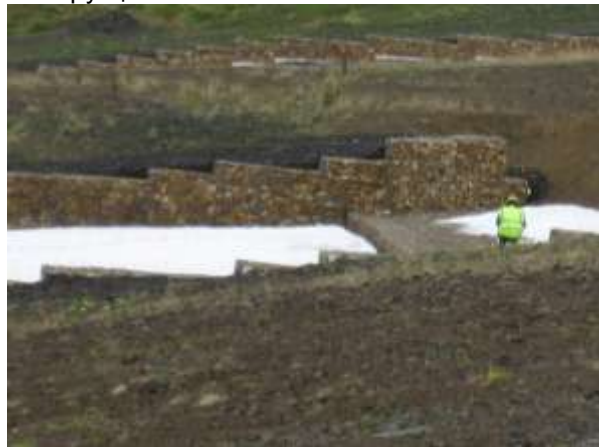
Безымянный приток, который пересекает ПЗ, в прошлом году был сильно размыв в результате тайфунов, потребовалось проведение аварийных ремонтных работ. Дно и берега ручья в настоящее время полностью укреплены матрацами Рено и габионами (фото 1 и 2). С целью предотвращения эрозии ПЗ на переходе были проведены дополнительные дренажные работы (фото 3).

Фото 3. Укрепление дренажа перехода

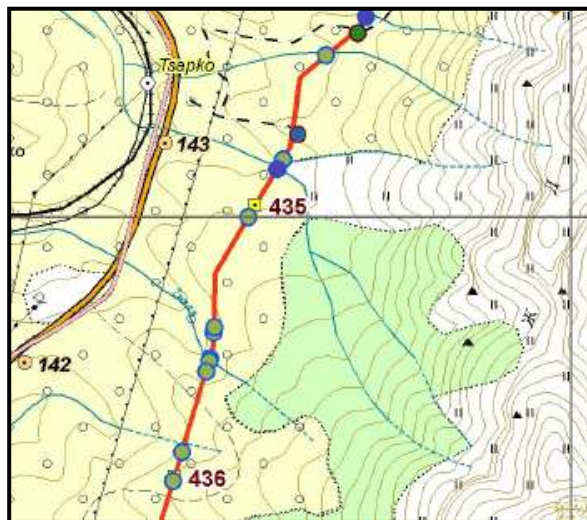
На переходе у реки Травяная 2 крутые склоны над обоими берегами. На южном склоне есть дренаж перехода, который ранее было трудно контролировать. Впоследствии дренаж был перенесен, и теперь поток направлен вдоль ПЗ и впадает в реку выше по течению. Что влечет за собой сложности с контролем отложений и эрозий. Компания осознает эту ситуацию, и на данном склоне запланированы новые работы (фото 1 и 2). Берега реки укреплены матрацами Рено и каменной наброской.

Фото 1. Долина реки с дренажом на южном склоне

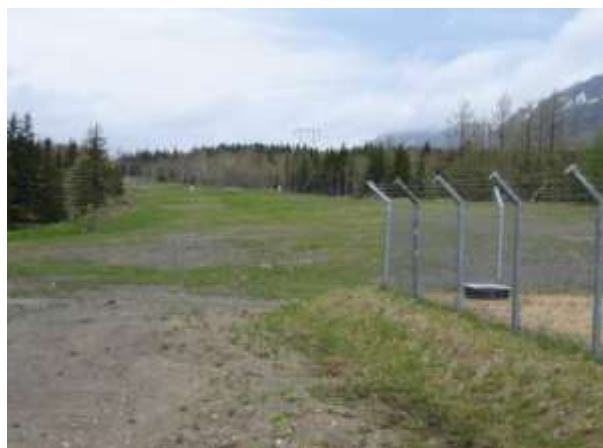
Для обеспечения доступа к УКЗ к северу от реки Тихая была построена постоянная дорога. ПЗ в районе станции имеет неравномерный травяной покров, и требуется дополнительный засев на определенных участках (фото 1 и 2).

Фото 1. Вид на север, показана ПЗ с хорошим травяным покровом

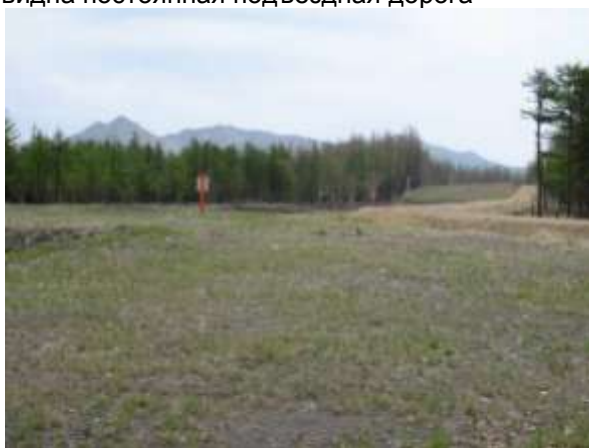
Фото 2. Вид на юг, показана ПЗ с недостаточным травяным покровом, также видна постоянная подъездная дорога

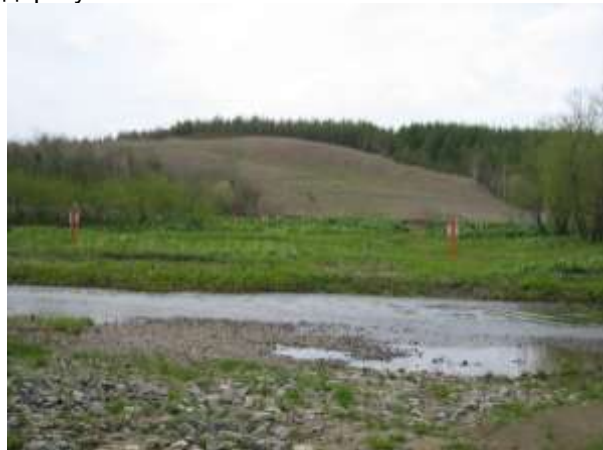
Река Тихая течет вдоль железной дороги, и для строительства перехода был использован метод горизонтального продавливания. Это позволило сохранить нетронутыми берега, их естественное состояние зафиксировано на фотографиях 1 и 2. Долина реки была повреждена раскопками для шнекового бурения и траншеями для труб, но затем была выровнена и теперь в основном хорошо покрыта растительностью. Как показано на фото 1, растительность в долине находится в лучшем состоянии, чем на склоне южнее.

Фото 1. Вид на юг через реку и железную дорогу

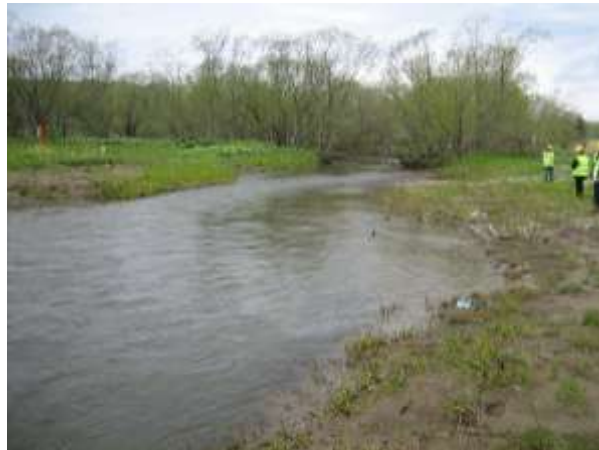
Фото 2. Вид на берега реки

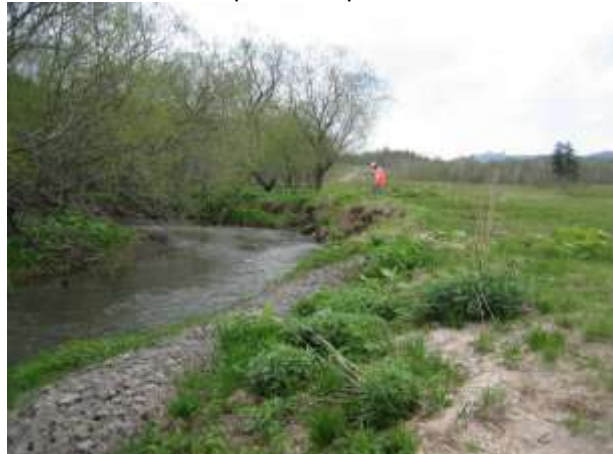
Берега реки укреплены матрацами Рено, которые остались устойчивыми во время шторма в прошлом году и в период паводка (фото 1 и 2). По имеющимся сведениям, Компания ведет мониторинг состояния переднего края матрацев Рено вверх по течению от перехода на предмет возможной эрозии вдоль берега. Склон частично покрыт растительностью (фото 2), хотя нуждается в дальнейшем засеве. Долина между переходами Дуэт 2 и Дуэт 3 (фото 3 и 4) в основном покрыта растительностью, но заметна неравномерность травяного покрова, следует провести дополнительный засеив.

Фото 1. Южный берег с матрацами Рено

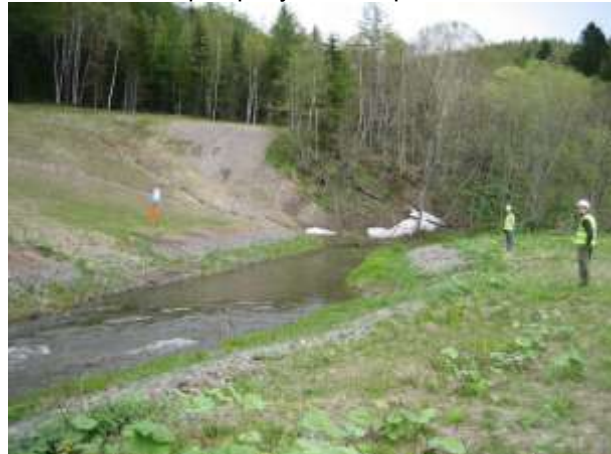
Фото 2. Вид через реку на северный склон

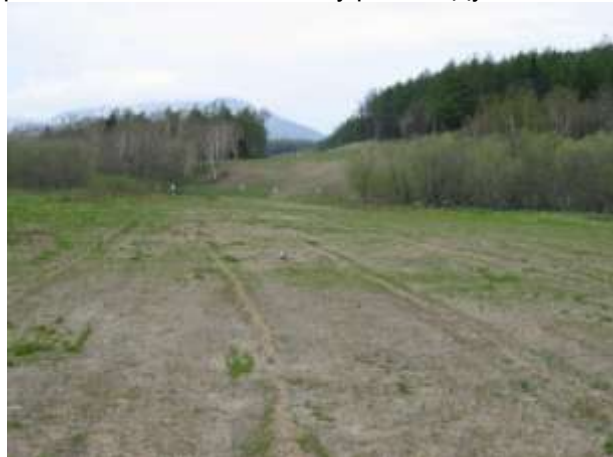
Фото 3. Вид на север на частично поросшую растительностью ПЗ между реками Дуэт 2 и 3

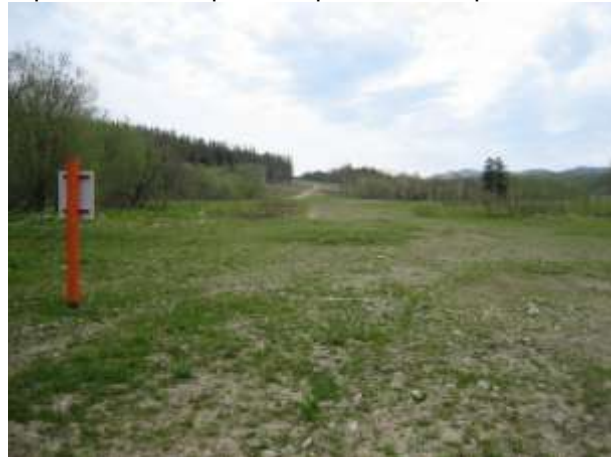
Фото 4. Вид на юг на ПЗ между двумя переходами с хорошим травяным покровом

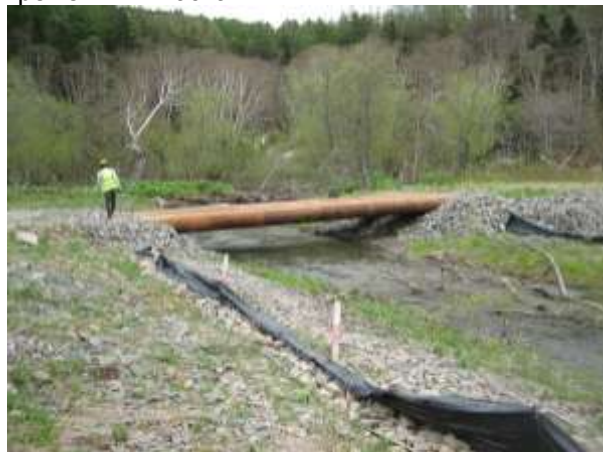
Переход через реку Дуэт 3 расположен на южной окраине долины, и река протекает вдоль ПЗ до перехода Дуэт 2 (см. выше). Берега укреплены матрацами Рено и частично покрыты растительностью. Временный мост все еще на месте, также как и железная дорога на ПЗ, ведущая на юг к УКЗ (фото 1 и 2). По имеющимся сведениям, разрабатывается план строительства постоянного моста и подъездной дороги.

Фото 1. Вид на берег реки с матрацами Рено и временным мостом

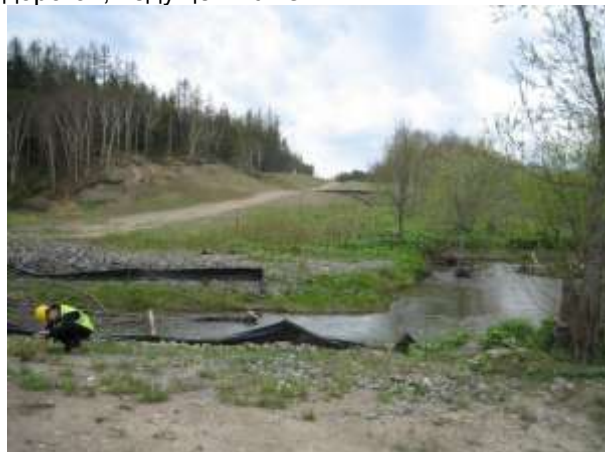
Фото 2. Вид через реку на ПЗ с железной дорогой, ведущей к УКЗ

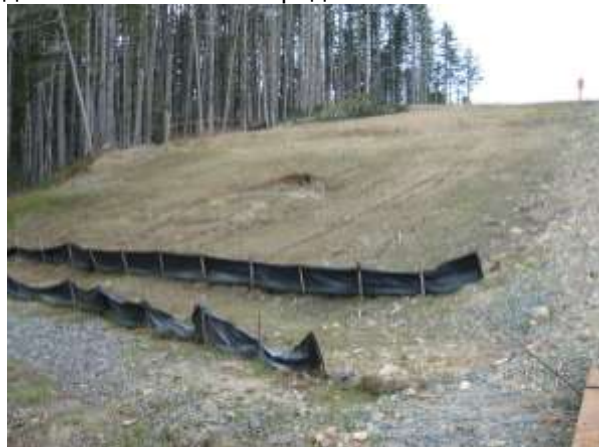
Река Славная укреплена матрацами Рено и противоиловым заграждением. На середине склона с южной стороны перехода имеются признаки смещения почвы и развития эрозионных канавок. Персонал «Сахалин Энерджи» принял эту ситуацию к сведению и добавил участок в свой список работ.

Фото 2. Вид на южный склон с признаками движения почвы на середине склона

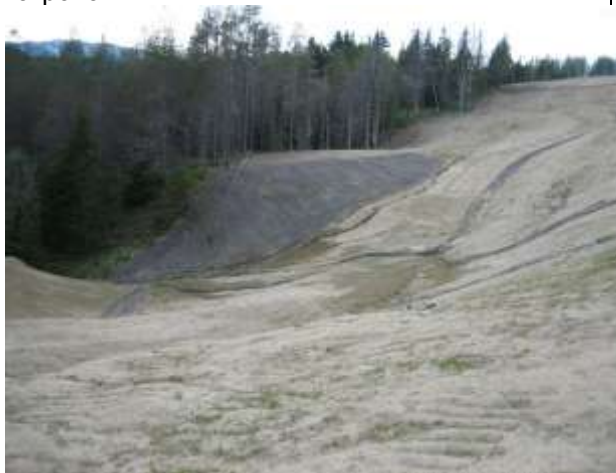
Берега реки Приморская укреплены матрацами Рено и частично покрыты растительностью (фото 1). ПЗ, идущая вдоль реки от УКЗ на юг, восстановлена не полностью (фото 2–5) и стоит в графике работ Компании на этот год. Необходимо продолжать работы по укреплению склонов, в частности установку рассекателей склонов и контроля дренажа, а также ликвидацию уже существующей эрозии (например, эрозионных канавок, довольно глубоких в некоторых местах) и смещения почвы в нижней части южного склона над рекой (фото 4).

Фото 2. Вид на ПЗ со скудным травяным покровом

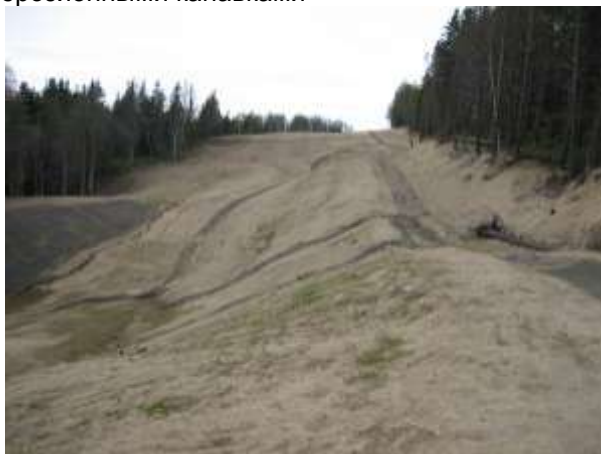
Фото 3. ПЗ со скудным травяным покровом и эрозионными канавками

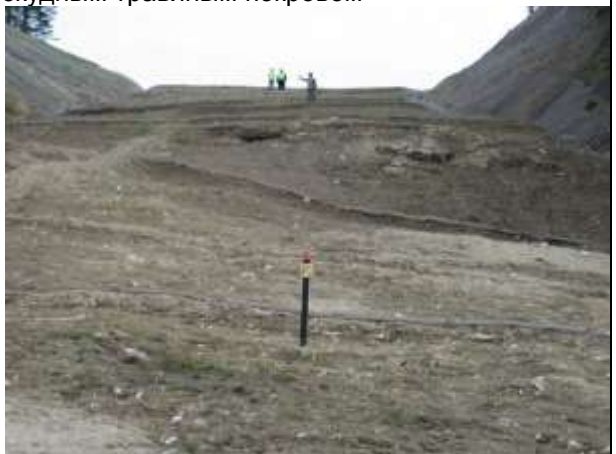
Фото 4. Южный склон с движением почвы и скудным травяным покровом

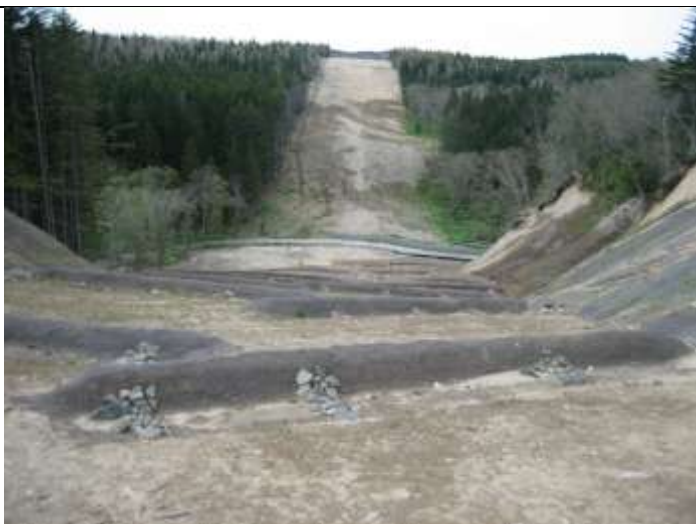
Фото 5. Вид на южный склон, укрепленный раскателями склонов, но со скудным травяным покровом. Северный склон с незначительными укреплениями и скудным травяным покровом

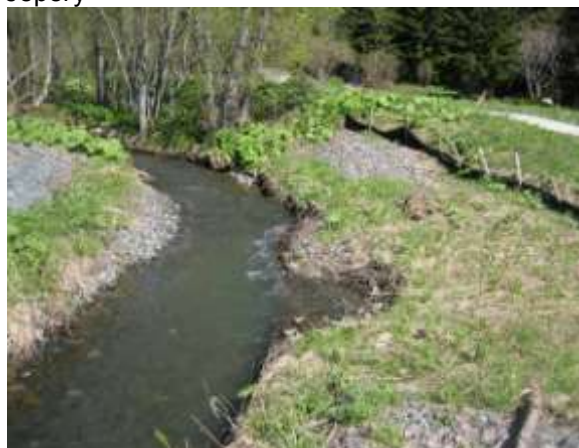
Берега хорошо укреплены матрацами Рено (фото 1). Матрацы, в основном в хорошем состоянии и частично покрыты растительностью. Обнаружено проседание на части перехода вверх по течению на северном берегу (фото 2), в непосредственной близости от газопровода. Персонал «Сахалин Энерджи» принял к сведению это проседание и добавил его в график работ.

Фото 2. Вид вверх по течению, показаны укрепление берега и просадка на северном берегу

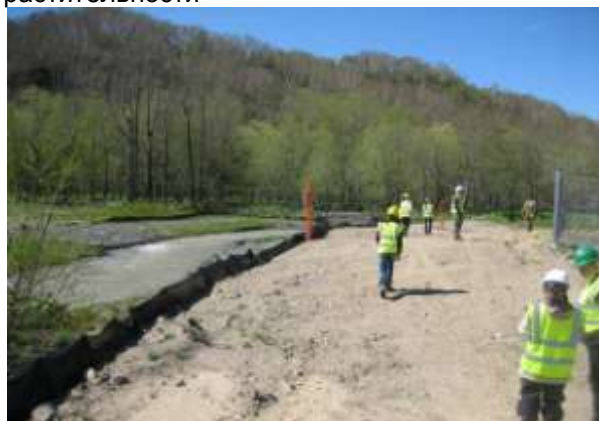
Берега реки укреплены матрацами Рено и частично покрыты растительностью. ПЗ и склон к югу в основном хорошо покрыт растительностью, которая предотвращает образование эрозий (фото 1). Склон к северу является началом перехода через разлом. На участке ПЗ между переходом и берегом реки растительность отсутствует вообще (фото 2). Хотя между берегом и ПЗ имеется противоиловое заграждение.

Фото 2. Вид на северный берег и прилегающую ПЗ между рекой и переходом через разлом. Обратите внимание на отсутствие растительности

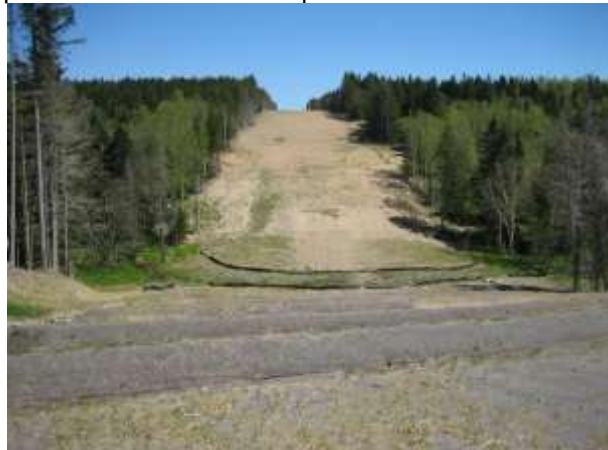
Склон к северу нуждается в дальнейшем биологическом восстановлении, так как он почти лишен травяного покрова (фото 3). На южном склоне очень хорошее травяное покрытие, установлены рассекатели склонов (фото 4). Работы на этом склоне были частью мероприятий по укреплению хребта Советский (см. следующий пункт) и были выполнены специализированным субподрядчиком, затем был проведен гидропосев.

Фото 3. Укрепление склона и растительность на ближайшем склоне, отсутствие растительности на северном склоне

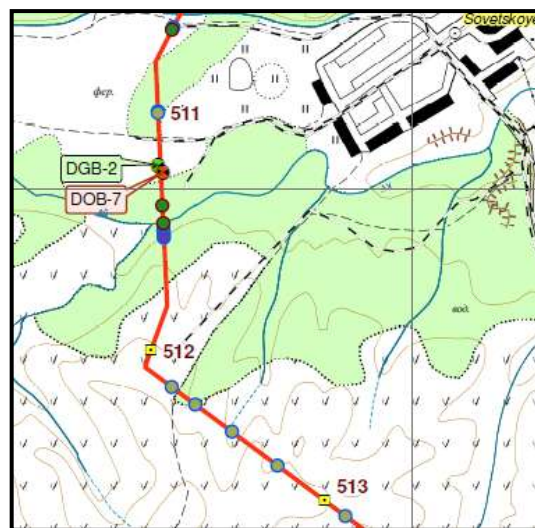
На южной стороне реки Ай небольшой крутой склон, на северной — широкая долина. Склон укреплен рассекателями склонов и густой растительностью и выглядит устойчиво. По имеющимся сведениям, в 2009 году в обеих траншеях для труб были установлены рассекатели траншей, что улучшило устойчивость склона (фото 1). Берега укреплены матрацами Рено и частично покрыты растительностью. ПЗ в долине реки Ай хорошо покрыта растительностью (фото 1 и 3).

Фото 1. Вид на юг, показаны укрепление склона и хорошая растительность

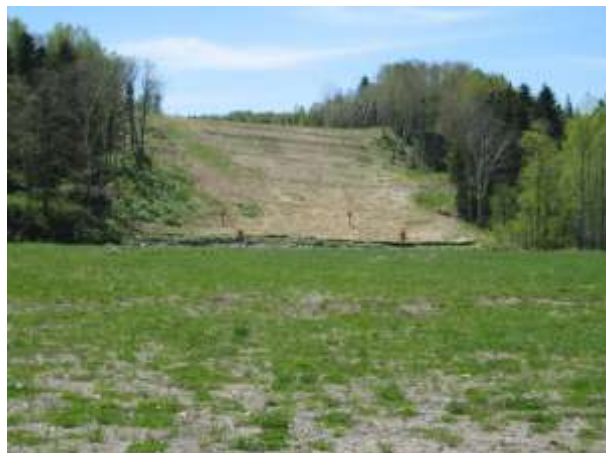
Фото 2. Вид вверх по течению, показан северный берег, частично покрытый матрацами Рено с хорошим травяным покровом

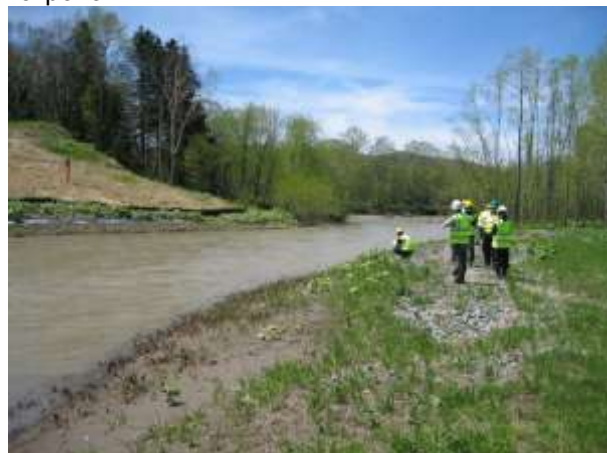
Фото 3. Вид на север, показана хорошая растительность на ПЗ вдоль долины реки

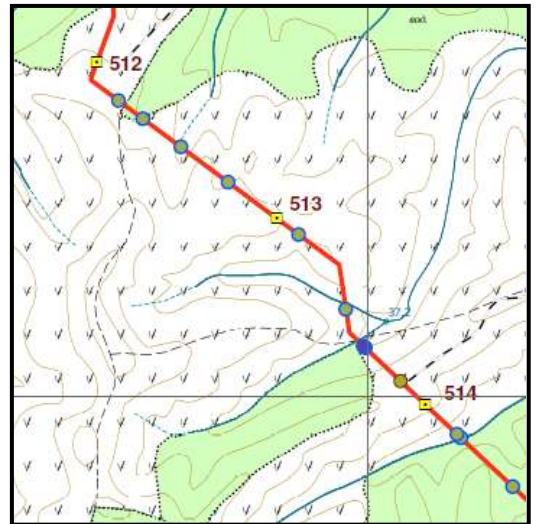
На песчаных склонах вдоль ПЗ на этом участке травяной покров очень неоднородный, в основном они совсем лишены какой-либо растительности (фото 1–6). Был проведен большой объем работ для укрепления части крутых склонов рассекателями склонов, с использованием геотекстиля. Осмотренные в ходе посещения склоны, в основном не были повреждены в период тайфунов и паводка, однако уже начали появляться эрозионные канавки (фото 3); при последующих осадках они превратятся в каналы и будут увеличиваться. Для предотвращения эрозий на этом участке необходимо провести тщательные работы по биологическому восстановлению.

Фото 1. Вид на север, показана ПЗ с рассекателями склонов и очень скудной растительностью

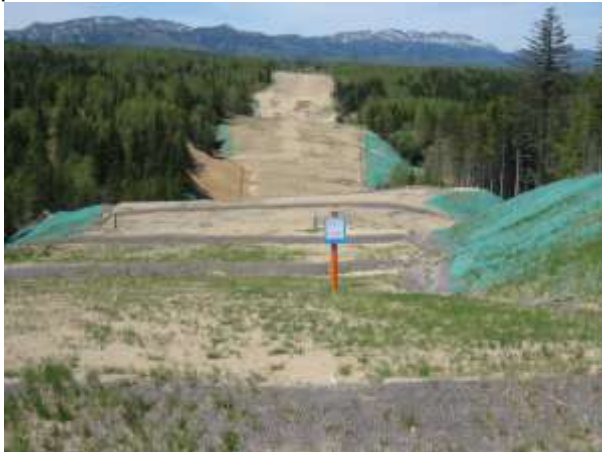
Фото 2. Вид на юг, показана ПЗ с хорошим травяным покровом

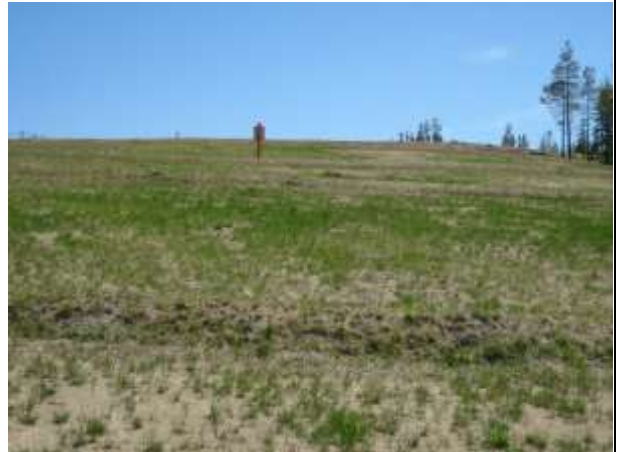
Фото 3. Отсутствие растительности и развитие эрозионных канавок

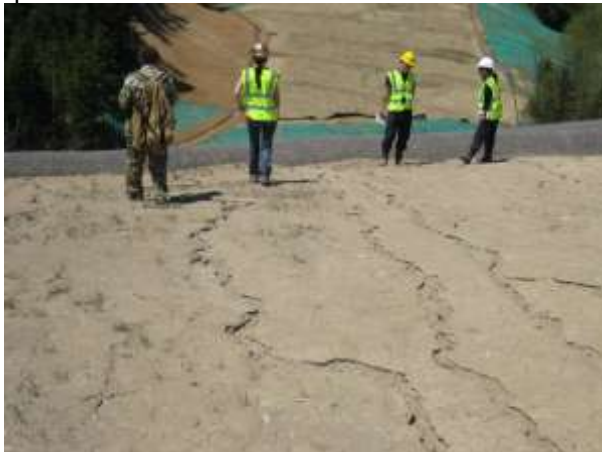
Фото 4. ПЗ с контролем эрозии, но без растительности

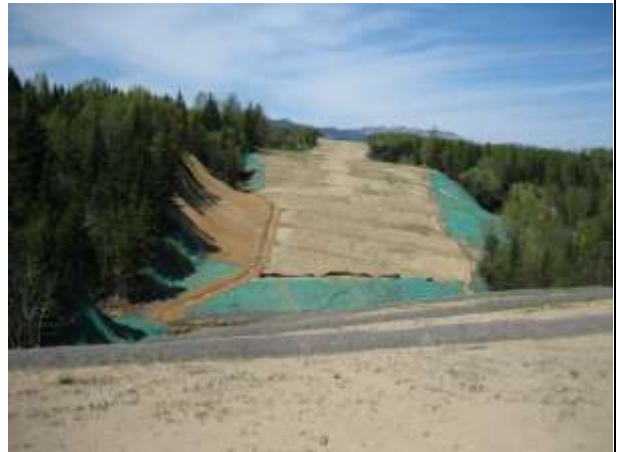
Фото 5. Улучшенная защита дренажа перехода, в том числе рассекатели склонов и геотекстиль

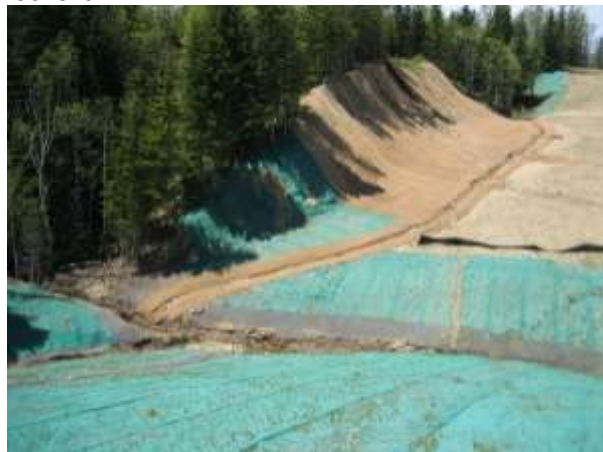
Фото 6. Аналогично фото 5

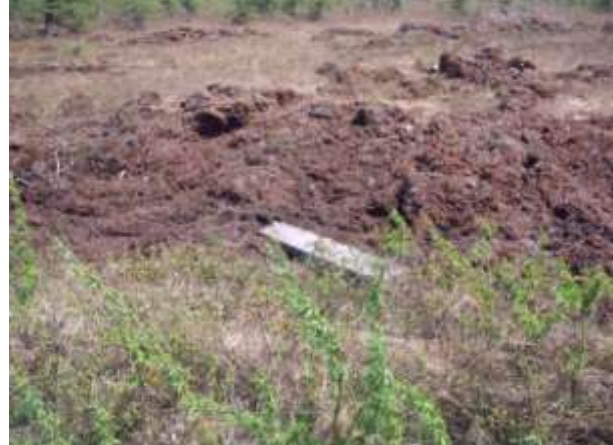
Фото 3. Спаренные насыпи над трубопроводами

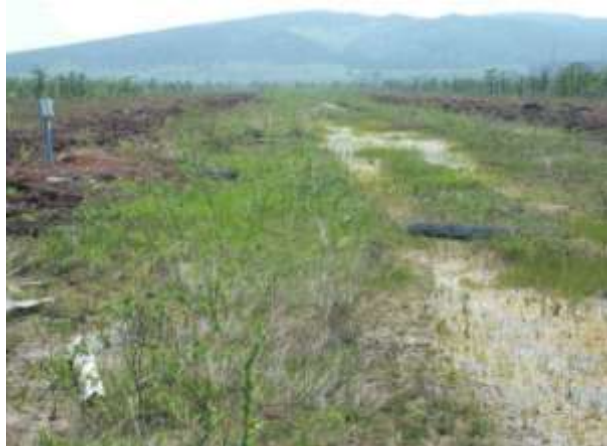
Фото 4. Хорошее восстановление растительности на ПЗ

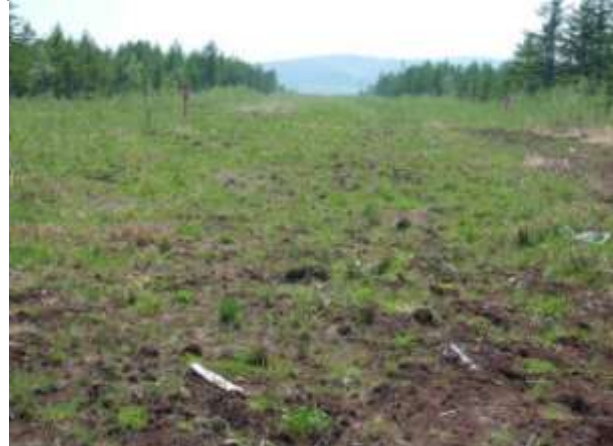
Фото 5. Запруживание в связи с блокированием потока грунтовых вод

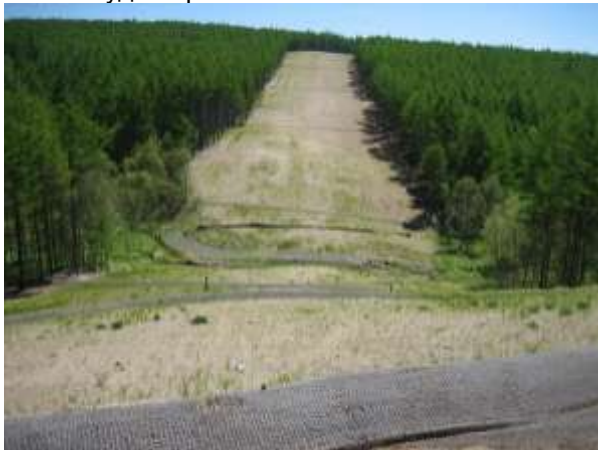
На склонах очень мало растительности, и в целях предотвращения будущей эрозии существует необходимость в дополнительном биологическом восстановлении (фото 2 и 3). Плоская часть ПЗ на северной стороне от подъездной дороги хорошо покрыта растительностью (фото 4).

Фото 2. Показаны склоны с контролем дренажа, но со скудной растительностью или ее отсутствием

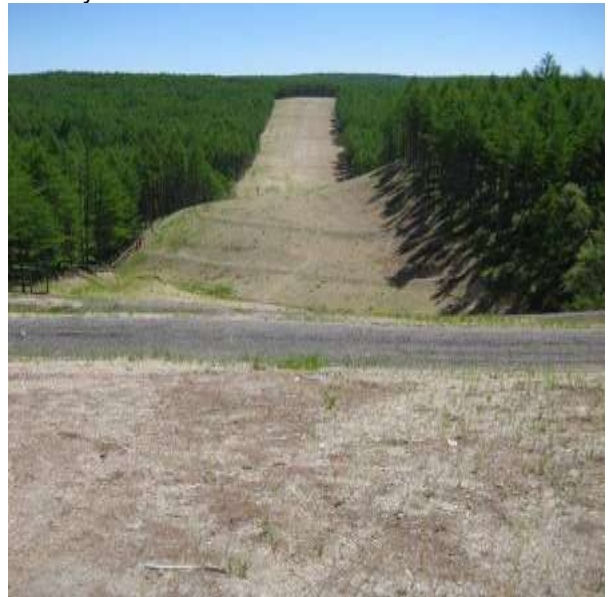
Фото 3. Показаны склоны с контролем дренажа, но со скудной растительностью или ее отсутствием

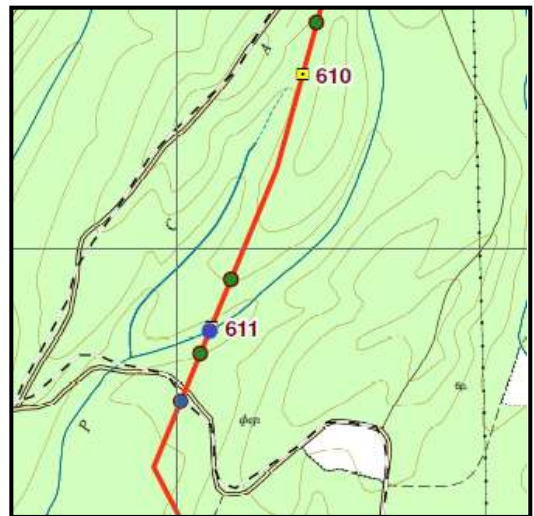
Участок ПЗ на пересечении со скудным травяным покровом. Этот участок нуждается в дальнейшем засеве и внесении удобрений.

Фото 1. Сегмент ПЗ со скудным травяным покровом

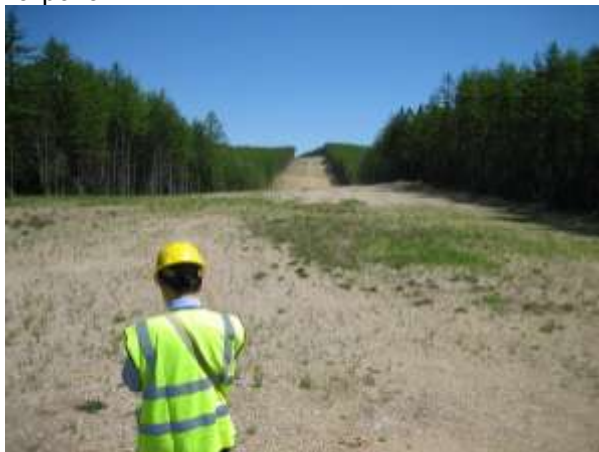
Фото 2. Сегмент ПЗ со скудным травяным покровом

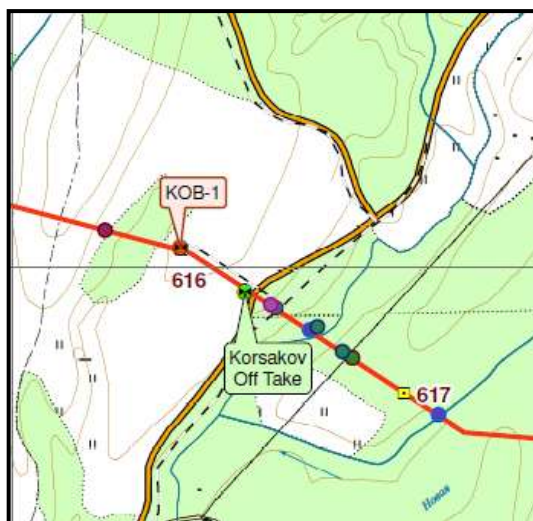
От УКЗ на юг открывается вид на ПЗ с постоянной подъездной дорогой и хорошим растительным покровом (фото 1).

Фото 1. Вид на юг, показаны постоянная подъездная дорога и хорошее биологическое восстановление

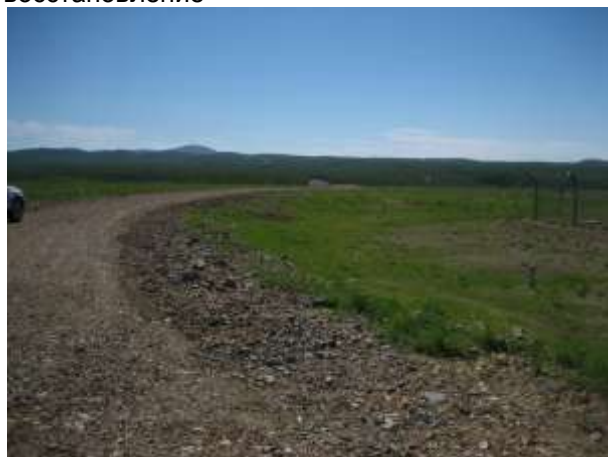
К северу от УКЗ находится дренаж перехода, укрепленный геоджутом и рассекателями склонов. Однако на этом участке ПЗ неоднородный растительный покров, необходимо дальнейшее биологическое восстановление (фото 2–4).

Фото 2. Вид на ПЗ к северу от крановой задвижки без травяного покрова

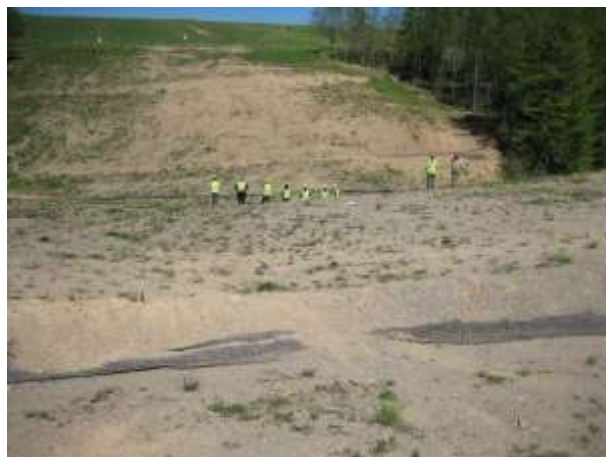
Фото 3. Вид на дренаж перехода, укрепленный геоджутом и рассекателями склонов, со скудным травяным покровом

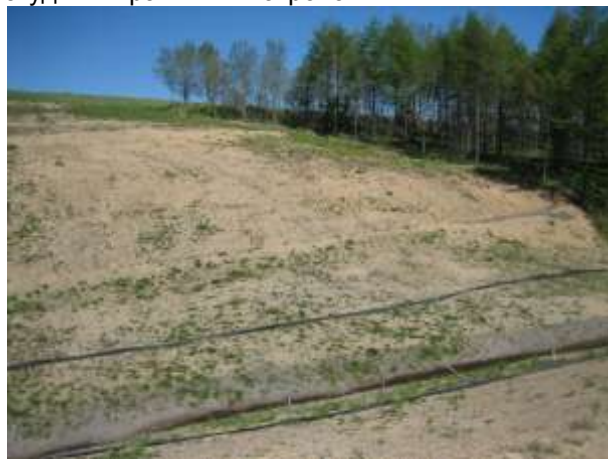
Фото 4. Рассекатель склона на южном склоне с незначительной растительностью

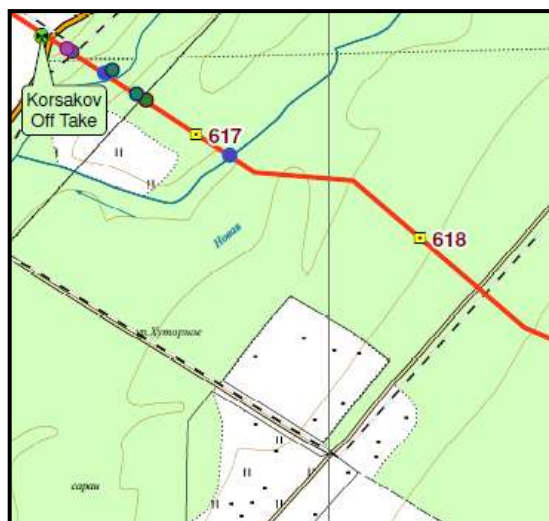
На склоне, ведущем к реке во время посещения были обнаружены следы шин, а также далее по реке и на другом берегу (фото 1). Такое несанкционированное использование ПЗ негативно влияет на берега и русло реки. Берега укреплены геоджутом с хорошей растительностью, за исключением места переправы транспортных средств.

Фото 1. Вид на берега с естественной растительностью, с повреждениями в месте, где был расположен мост

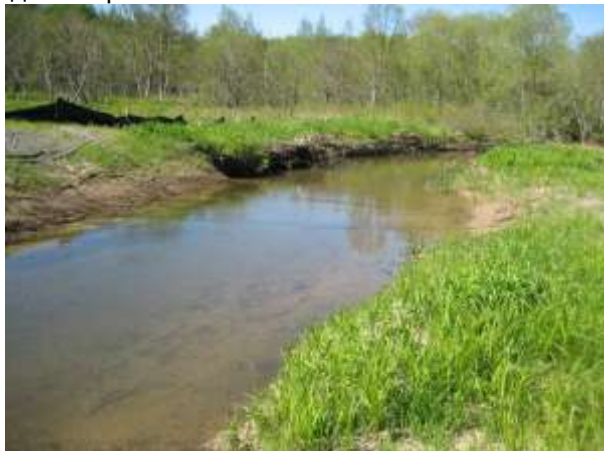
Долина реки с хорошим растительным покровом (фото 2), но склон, ведущий к реке с севера, со скудной растительностью и сильной эрозией (фото 3 и 4). Этот склон нуждается в установке дополнительных более эффективных раскателей склонов и полном биологическом восстановлении.

Фото 2. Вид на север, показана долина реки с хорошей растительностью, но склон лишен растительности

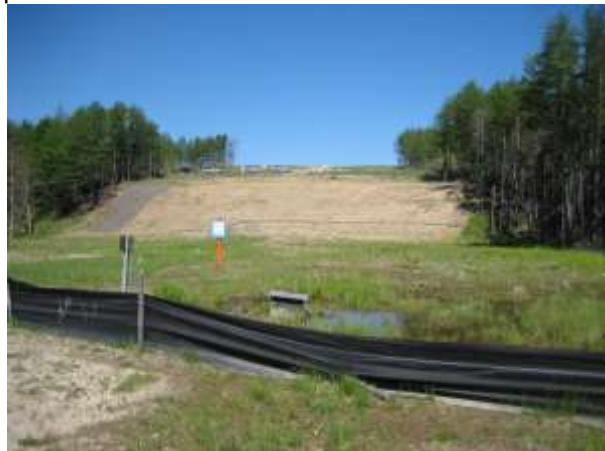
Фото 3. Развитие эрозионных канавок между раскателями склонов и отсутствие травяного покрова

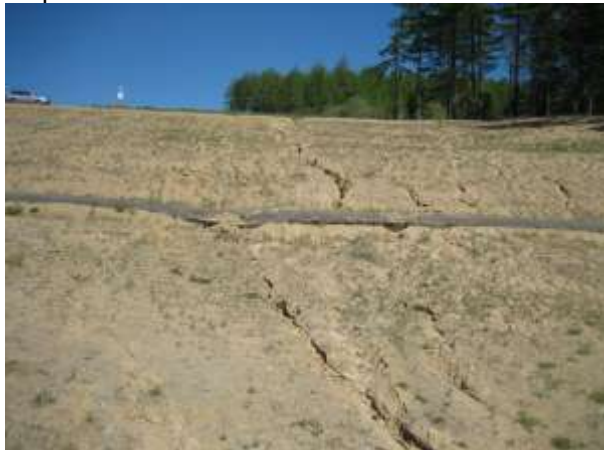
Фото 4. Вид на глубокую эрозионную канавку на середине склона

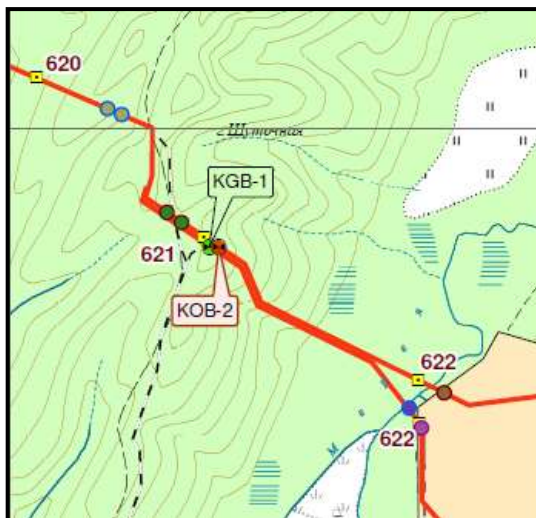
ПЗ до и после раздвоения имеет хороший растительный покров, склон от УКЗ к долине реки Мерейя хорошо укреплен раскатателями склонов (фото 1). Со стороны УКЗ на север видны склоны ПЗ, укрепленные раскатателями склонов, но со скудным растительным покровом (фото 2).

Фото 1. Вид на юг на склон реки Мерейя и расщепление ПЗ на две на подходе к заводу СПГ

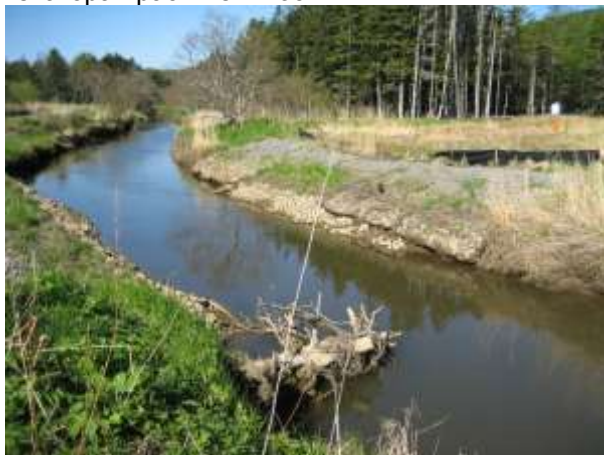
Фото 2. Вид на юг от перехода нефтепровода, показана хорошая растительность ПЗ

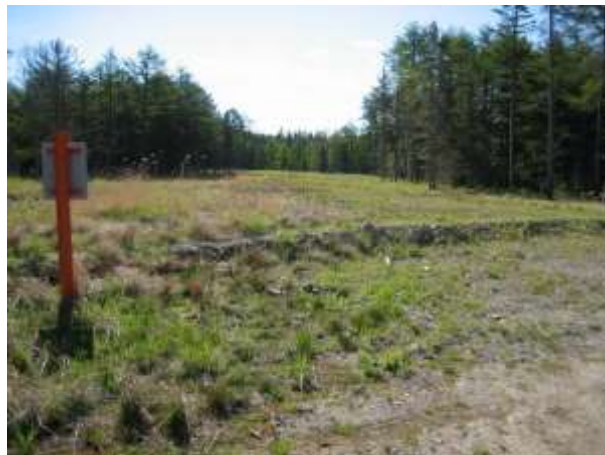
Река Меря пересечена двумя отдельными ПЗ, одной — для трубы нефтепровода (фото 1 и 2) и другой — для газопровода (фото 3 и 4). Оба перехода укреплены матрацами Рено, которые не достают дна реки (фото 1 и 3). Сотрудники Компании отметили эту ситуацию, и, по имеющимся сведениям, участок будет включен в график ремонтных работ.

Фото 3. Вид на северный берег на переход газопровода, показаны матрацы Рено и некоторая растительность

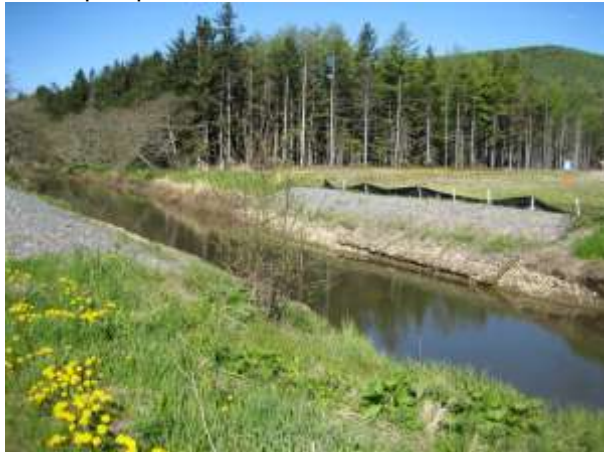
Фото 4. Вид на юг от перехода нефтепровода, показана хорошая растительность ПЗ

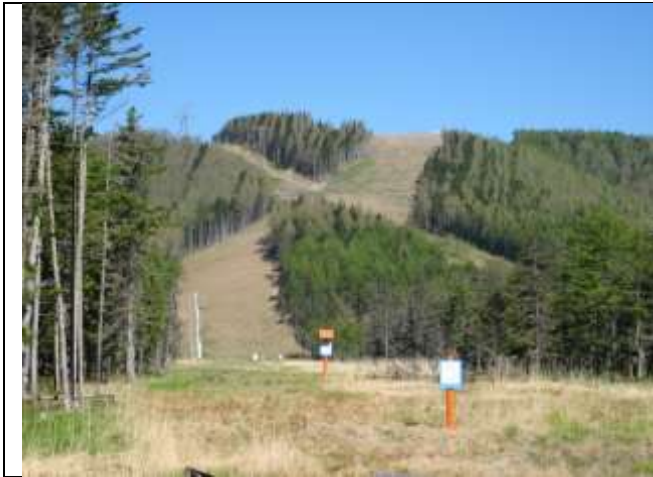
ПЗ на обоих берегах хорошо покрыта растительностью. Склон к северу от долины укреплен множеством раскателей склонов и хорошо покрыт растительностью (фото 5).

Фото 5. Вид на север через переход через реку, показаны покрытая травой долина реки и склоны, укрепленные рассекателями склонов и покрытые растительностью
